RESTAURO DELLE FACCIATE INTERNE, DELLA PAVIMENTAZIONE E DEI PORTICATI  
DELLA GALLERIA PRINCIPE DI NAPOLI  
**ELABORATO PER I RILIEVI E LE INDAGINI**

### Indagini diagnostiche presso la Galleria Principe di Napoli

Napoli Servizi Spa

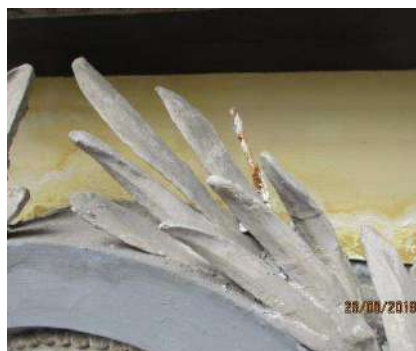
In corrispondenza delle aree decorate a rilievo (decorazioni a stucchi come da es. in fig. 30), è stata spesso riscontrata la presenza di elementi metallici ossidati. Anche in questo caso l'azione fisica dovuta all'aumento di volume del metallo ossidato, contribuisce alla genesi di fratture e fessurazioni che possono accentuarsi progressivamente fino al completo distacco del materiale.

**Figura 30** –Decorazione a stucco con elementi metallici ossidati
