COMUNE DI NAPOLI
 Servizio Valorizzazione della Città Storica

Messa in sicurezza definitiva e di restauro delle facciate della GALLERIA DELLA VITTORIA fronte occidentale - fronte orientale e adiacente muro di sostegno della via Cesario Console" in Napoli
 CIG: 842864845D; CUP: B69D17019410006

PV1_PERIZIA DI VARIANTE E SUPPLETIVA

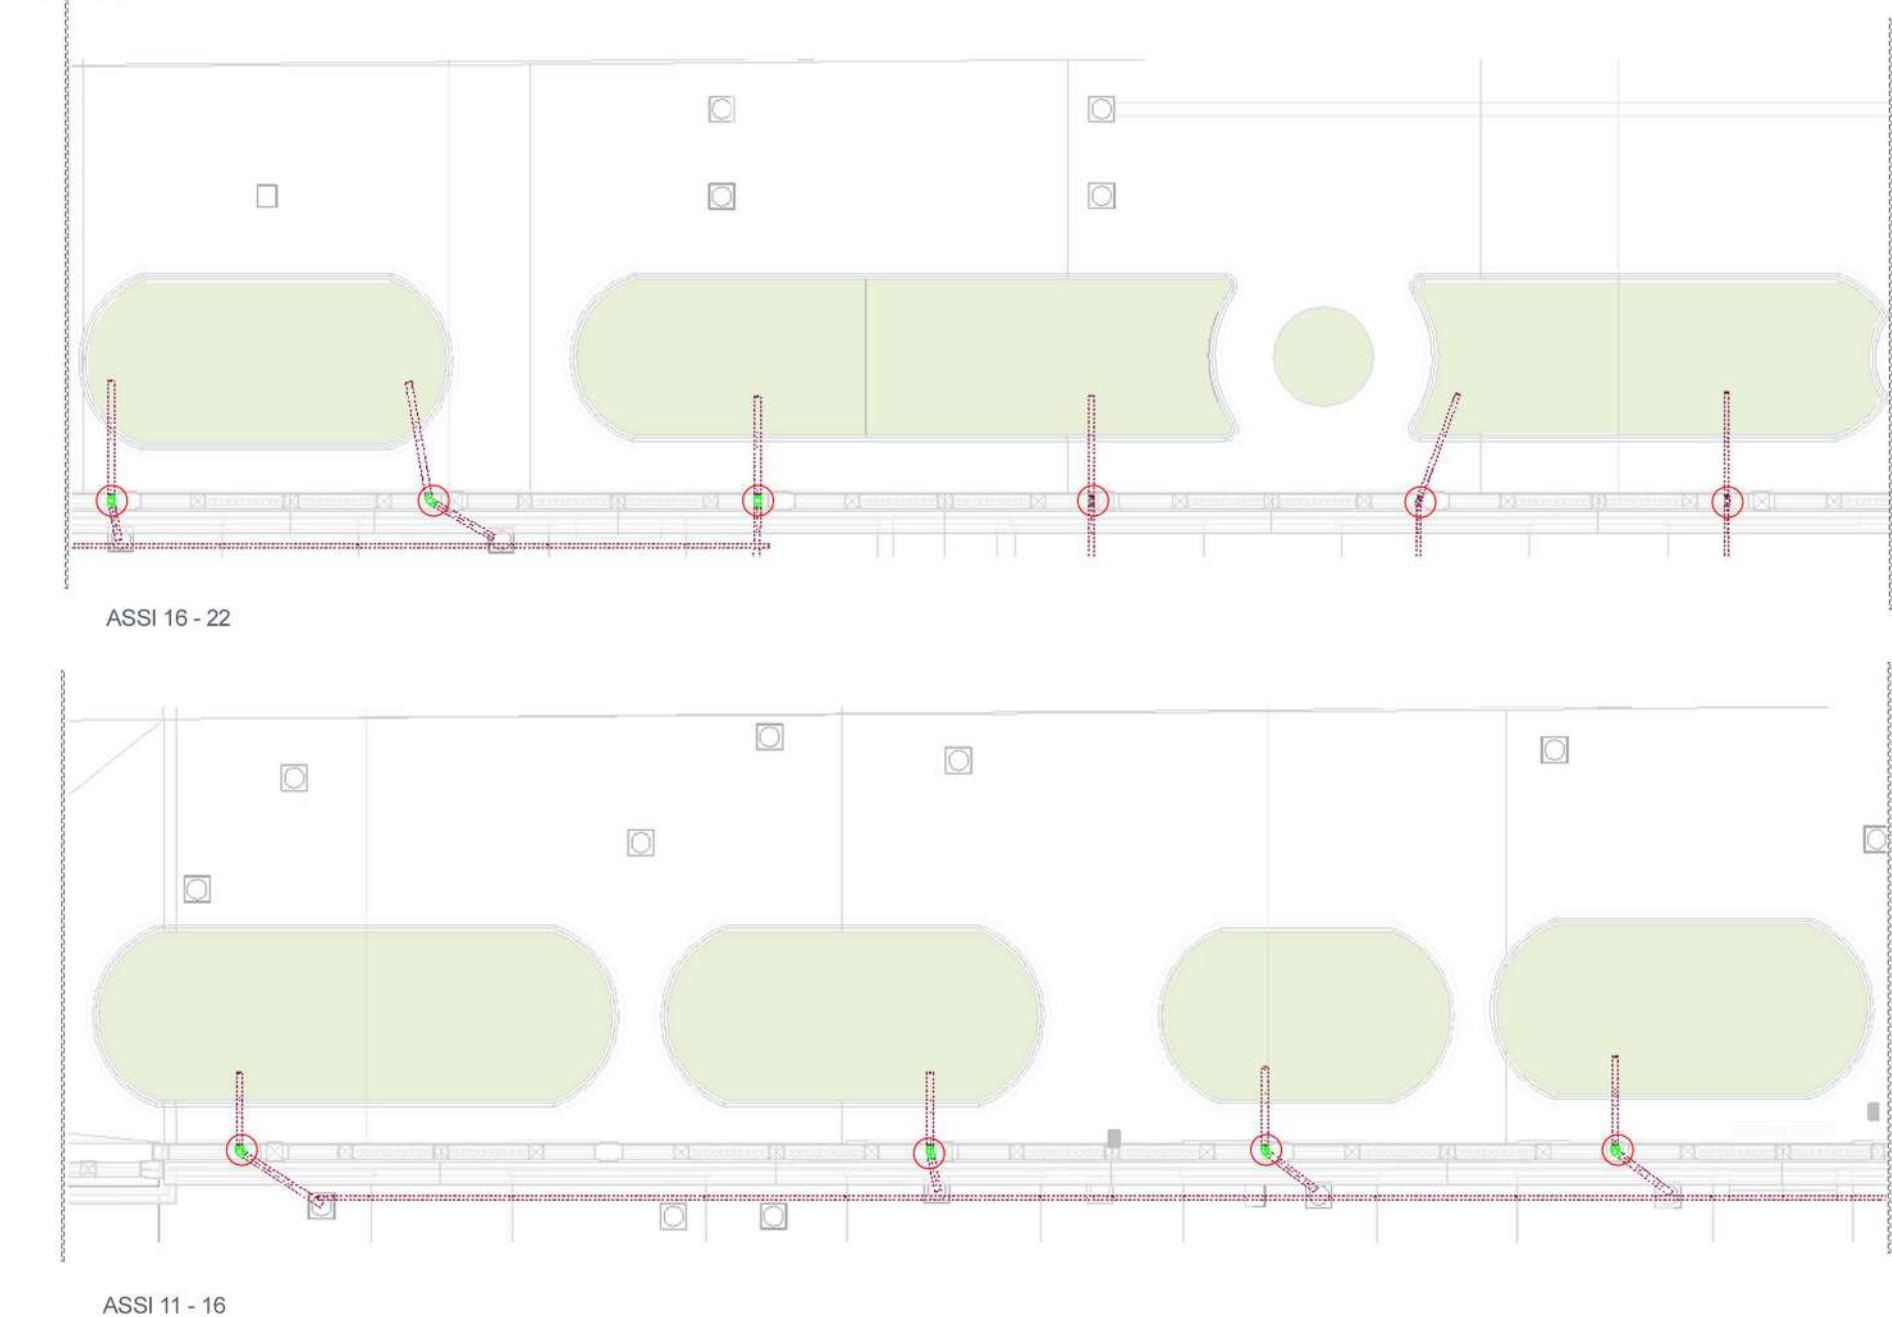
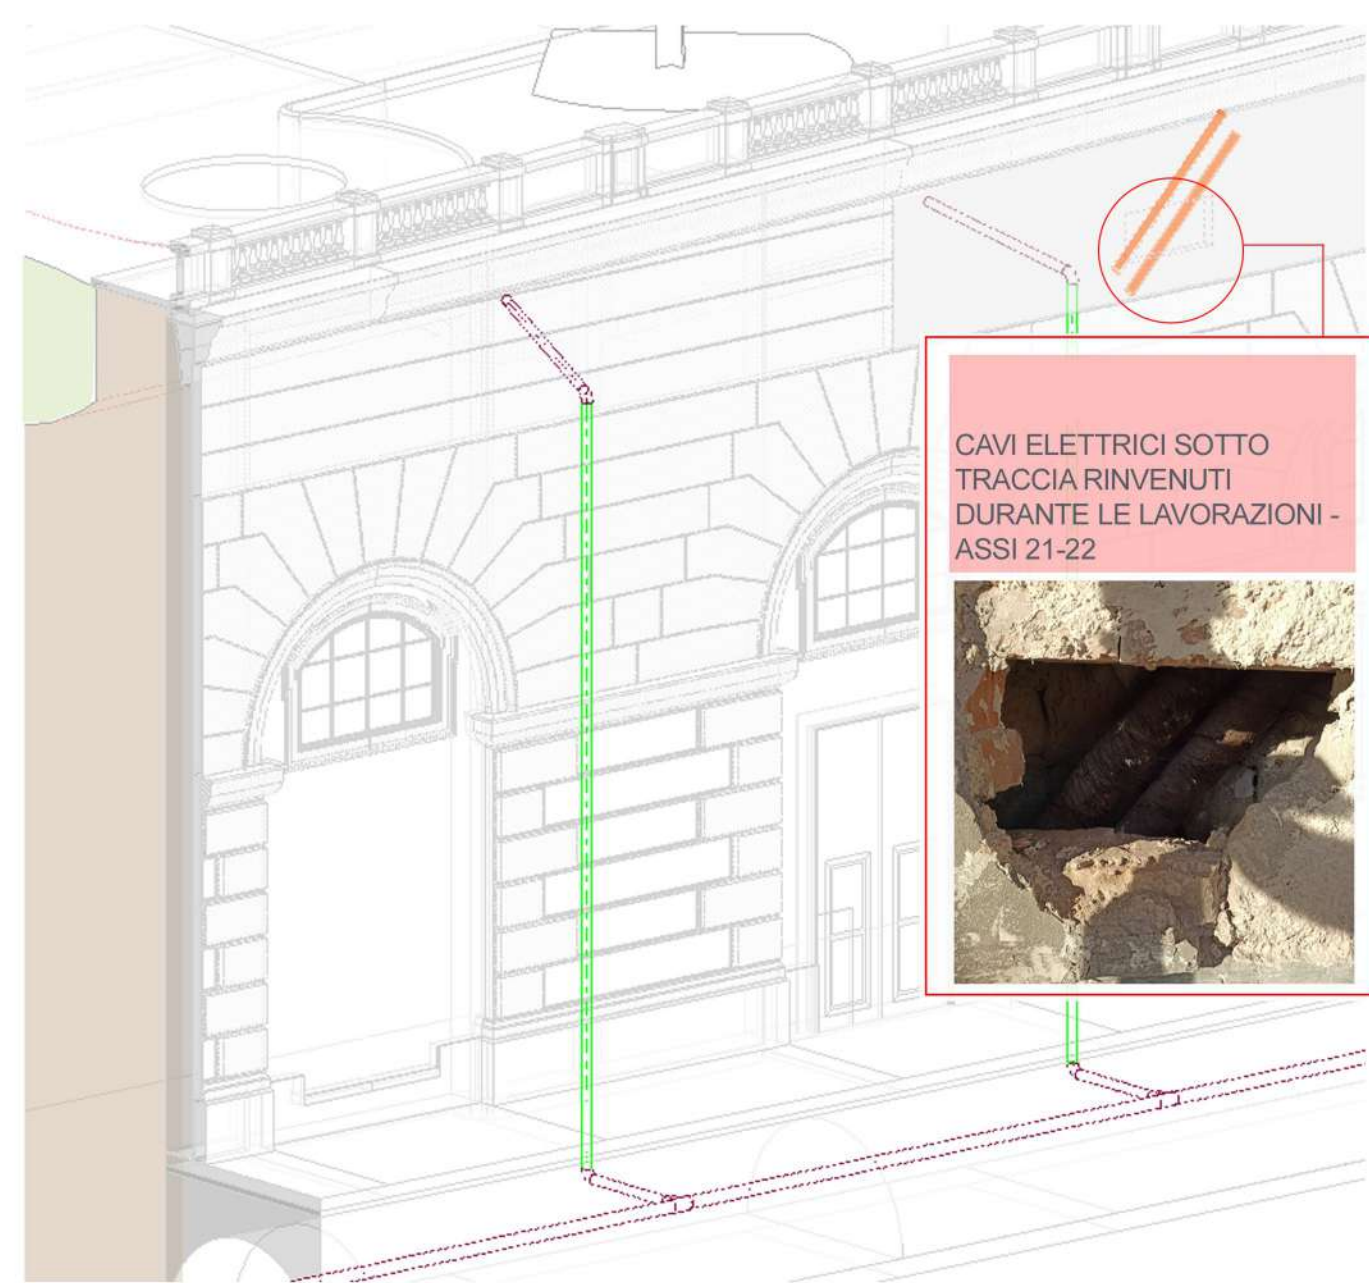
PIANTA - LIVELLO VIA C. CONSOLE

DALLE ANALISI SVOLTE, EMERGEREBBE CHE IL SISTEMA DI TUBAZIONI INDIVIDUATO IN FACCIATA SERVA A SMALTIRE LE ACQUE METEORICHE "RACCOLTE" DALLE AIUOLE SU VIA C. CONSOLE, ALLE QUALI PROPRIO QUESTE TUBAZIONI SI CONNETTEREBBERO A PARTIRE DAL FILO DEL FRONTE SU VIA ACTON

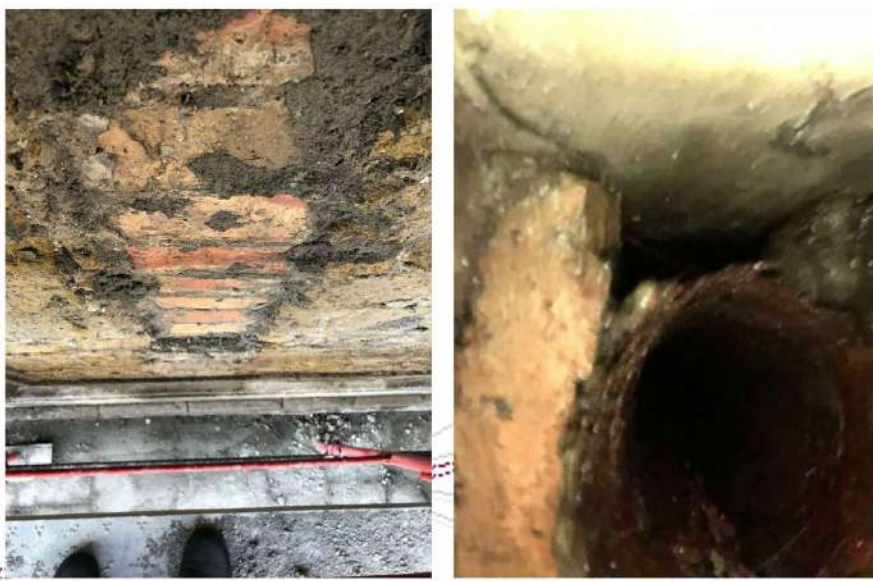
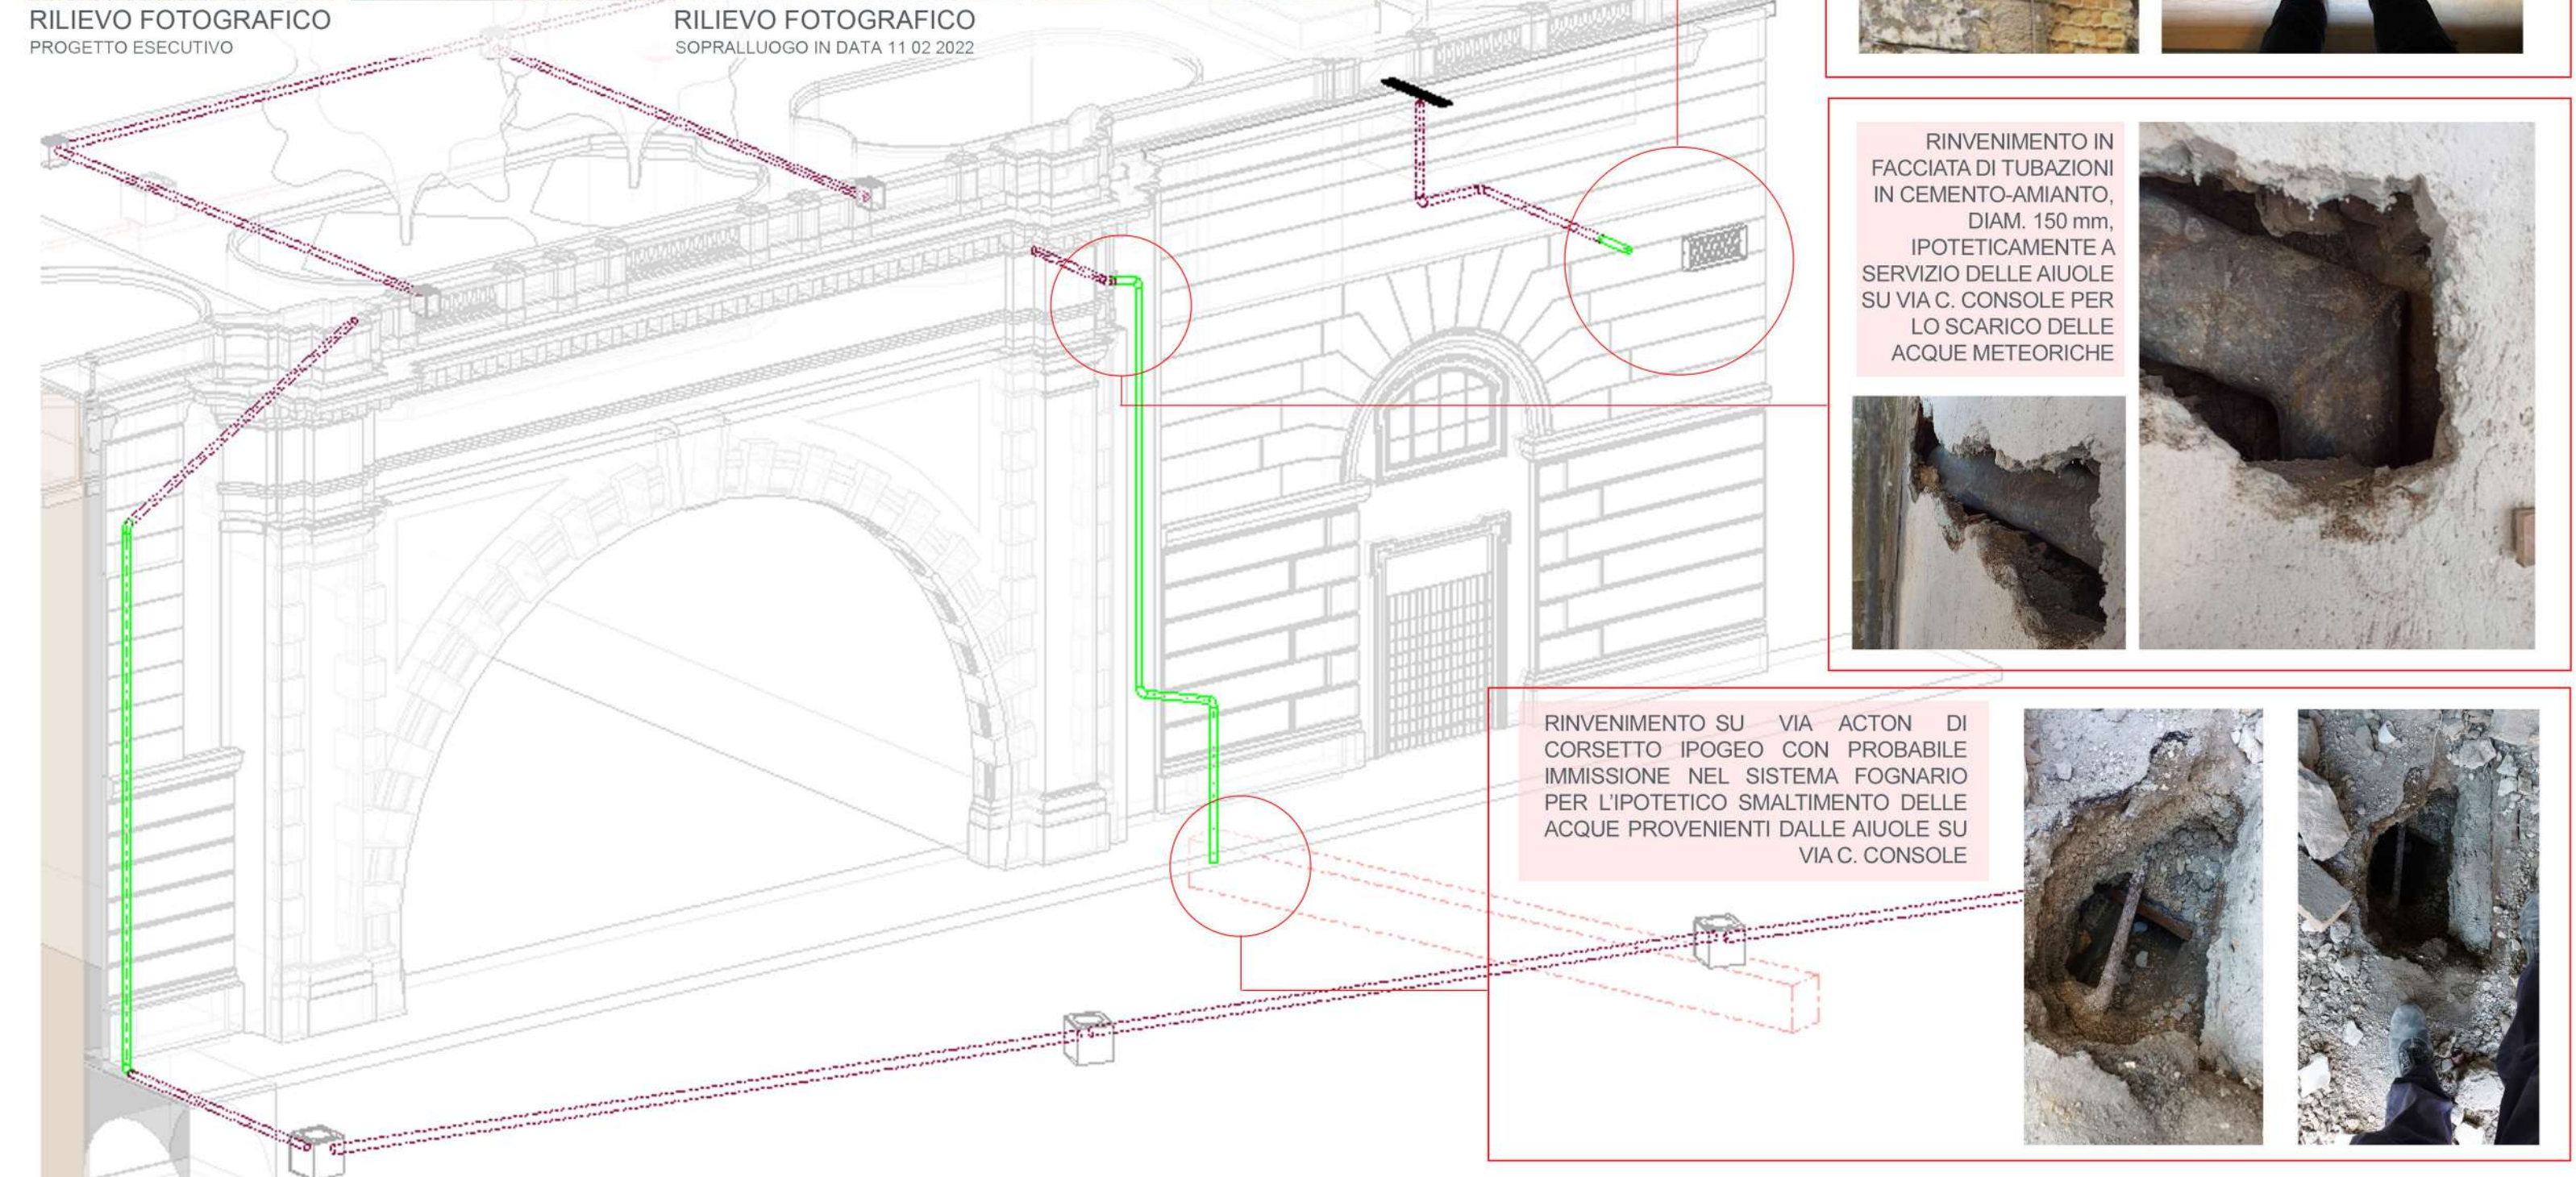
RILIEVO FOTOGRAFICO SOPRALLUOGO IN DATA 11 02 2022

PLUVIALE IN FACCIATA DI DIAM. 140 mm, CONNESSO ALLA GRIGLIA DI SMALTIMENTO AL TERZULTIMO GRADINO DELLA PRIMA RAMPA DI SCALA
