Messa in sicurezza definitiva e di restauro delle
facciate della **GALLERIA DELLA VITTORIA** fronte
occidentale - fronte orientale e adiacente muro di
sostegno della **via Cesario Console** in Napoli
CIG: 842864845D; CUP: B69D17019410006

V1_PERIZIA DI VARIANTE

Titolo
RELAZIONE TECNICA

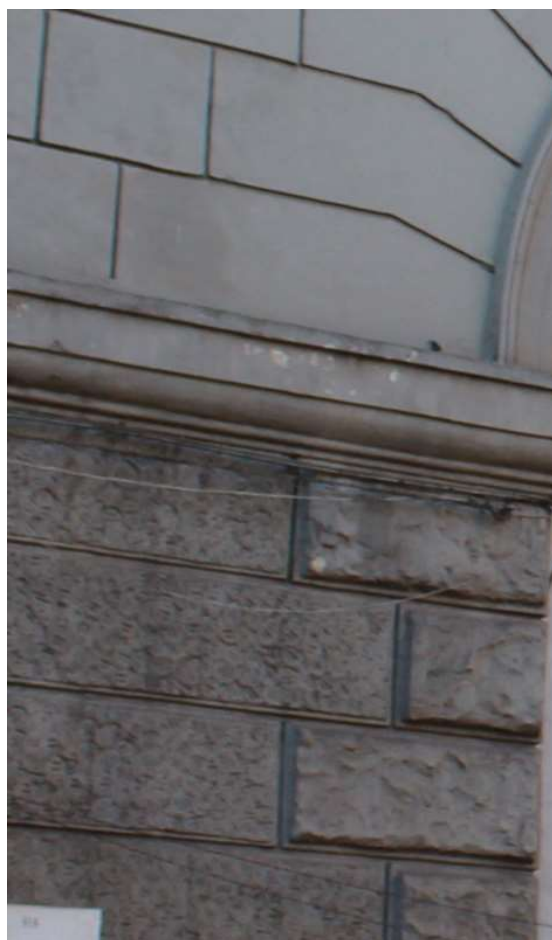
Figura 1 - Tipologie di intonaci bugnati

Le operazioni di integrazione e rifacimento delle finiture devono essere differenziate per lavorazione nella fase realizzativa che consisterà nell'esecuzione dell'intonaco bugnato con le tre finiture individuate (vedi Figura 1):

- **bugnato liscio:** modellazione della malta con modine;
- **bugnato a finta pietra bocciardata:** modellazione con modine e successivamente lavorazione dell'intonaco fresco con bocciarda o martelline;
- **bugnato a finta pietra scarpellata:** modellazione per singola bugna con due sagome libere, una che scorre in senso verticale, dal basso verso l'alto, e l'altra in senso orizzontale, da destra verso sinistra. La finitura scarpellata sarà ottenuta attraverso l'aggiunta nell'intonaco di piccoli scampoli in tufo. Nel caso di ricostruzione totale della bugna con oggetto di notevoli dimensioni sarà necessario eseguire un supporto, da ancorare alla parete, con l'ausilio di elementi in cotto allettati con malta di calce idraulica.
