COMUNE DI NAPOLI
Servizio Valorizzazione della Città Storica

Messa in sicurezza definitiva e di restauro delle facciate della **GALLERIA DELLA VITTORIA** fronte occidentale - fronte orientale e adiacente muro di sostegno della via Cesario Console" in Napoli
CIG: 842864845D; CUP: B69D17019410006

PV1_PERIZIA DI VARIANTE E SUPPLETIVA

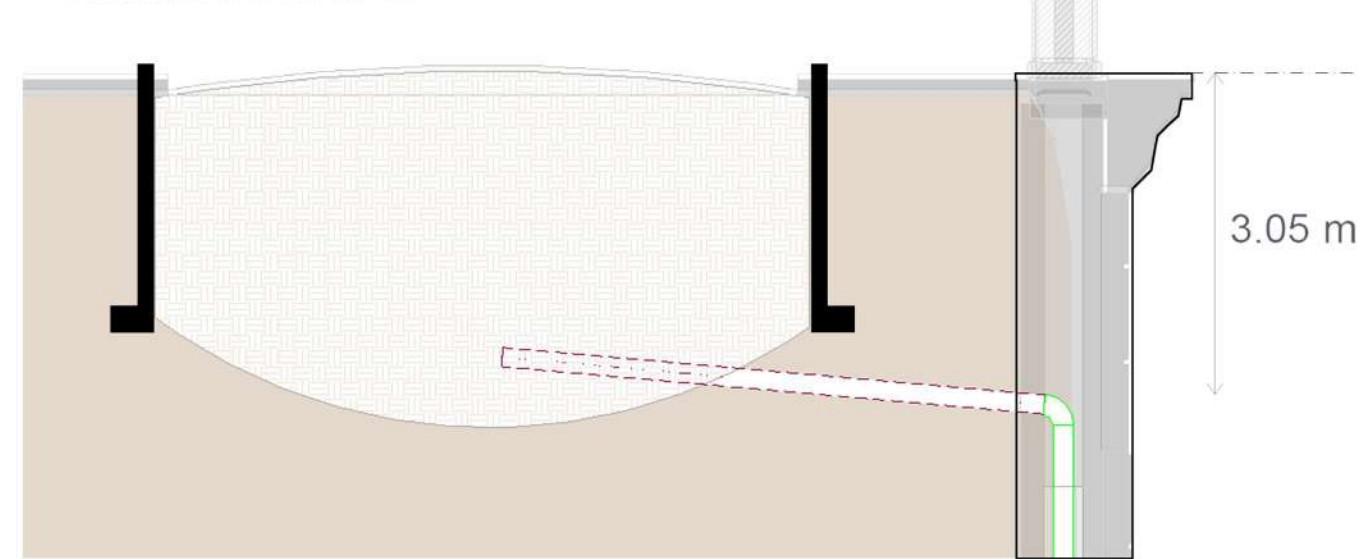
BIM MEP - DISCIPLINA "IDRAULICA"
ASSONOMETRIA - ASSI 19Z - 22

DALLE ANALISI SVOLTE, EMERGEREBBE CHE IL SISTEMA DI TUBAZIONI INDIVIDUATO IN FACCIATA SERVA A SMALTIRE LE ACQUE METEORICHE "RACCOLTE" DALLE AIUOLE SU VIA C. CONSOLE, ALLE QUALI PROPRIO QUESTE TUBAZIONI SI CONNETTEREBBERO A PARTIRE DAL FILO DEL FRONTE SU VIA ACTON

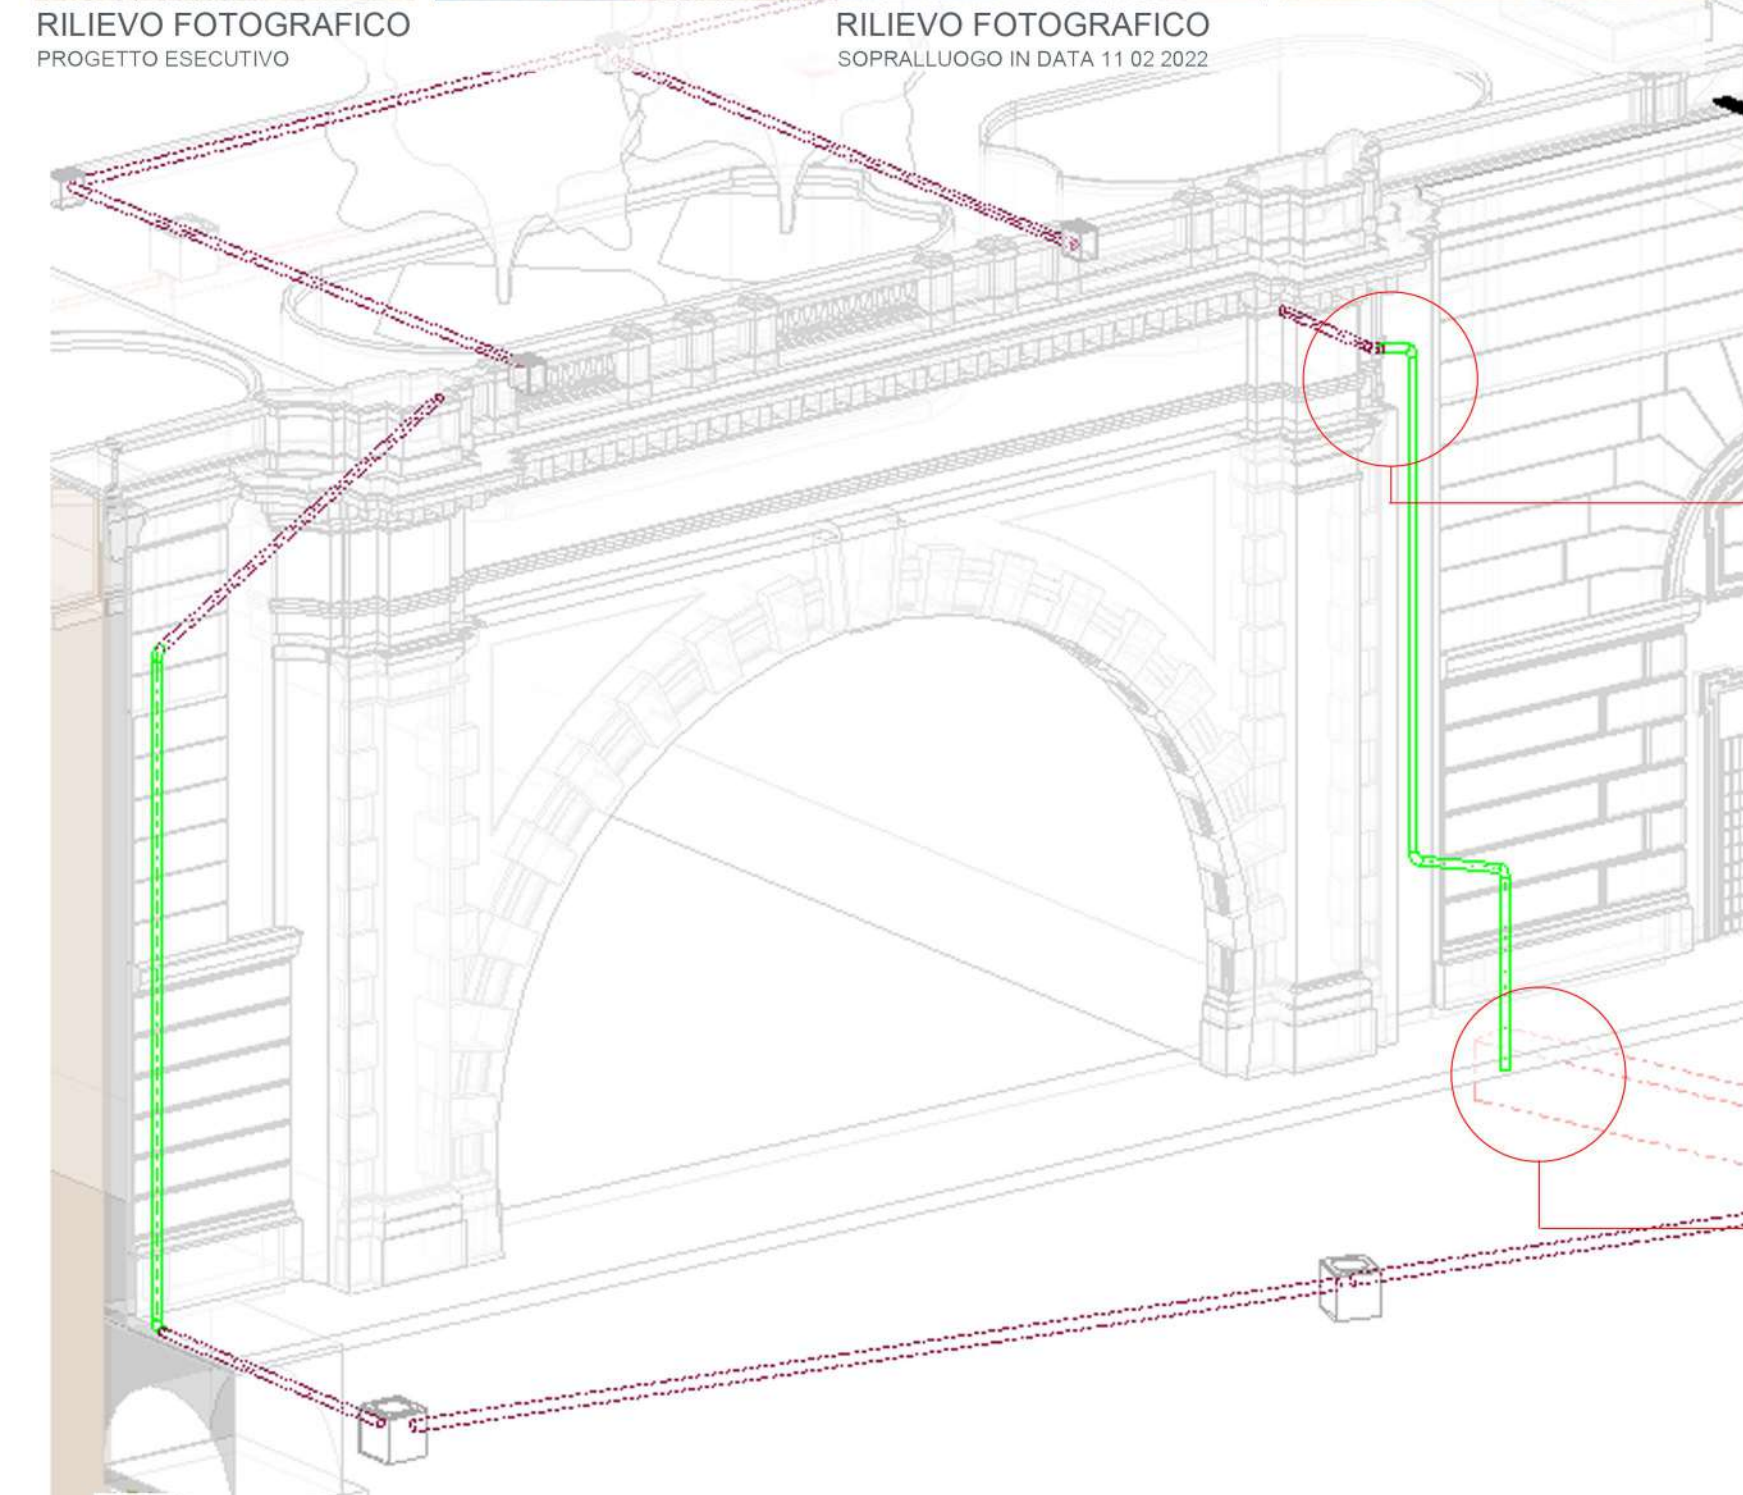
RILIEVO FOTOGRAFICO
SOPRALLUOGO IN DATA 11 02 2022

PLUVIALE IN FACCIATA DI DIAM. 140 mm, CONNESSO ALLA GRIGLIA DI SMALTIMENTO AL TERZULTIMO GRADINO DELLA PRIMA RAMPA DI SCALA
