Progetto esecutivo

Lavori di manutenzione straordinaria finalizzati all'eliminazione di infiltrazioni di acqua meteorica presso il Palazzetto dello Sport "Palabarbuto" in viale Giochi del Mediterraneo

Relazione generale e Quadro economico

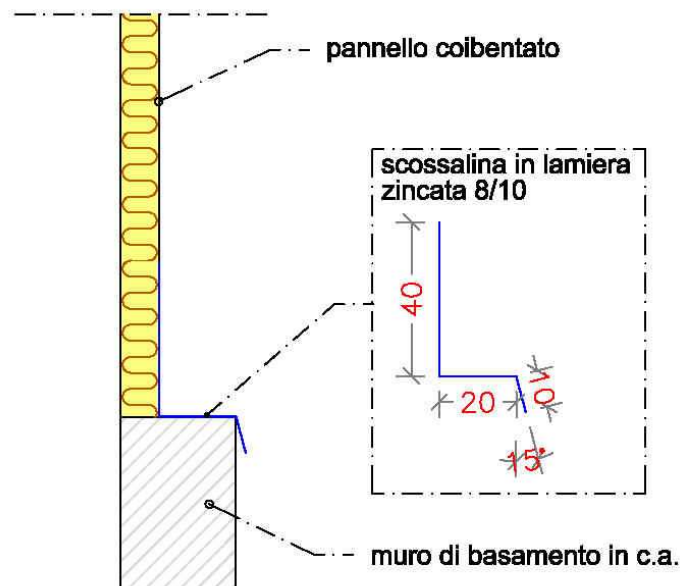
Di seguito, a titolo esemplificativo, si riporta il profilo della scossalina da realizzare:

- è necessario individuare con precisione i punti di infiltrazione lungo il perimetro dell'impianto ed intervenire con la posa di scossaline di nuova fattura e l'applicazione di prodotto sigillante del tipo idoneo alle opere di lattoneria e/o ove previsto la sostituzione di quelle ammalorate, provvedendo alla nuova posa e sigillatura.

Il prodotto sigillante dovrà avere caratteristiche proprie tali da assicurare la perfetta chiusura tra i giunti;

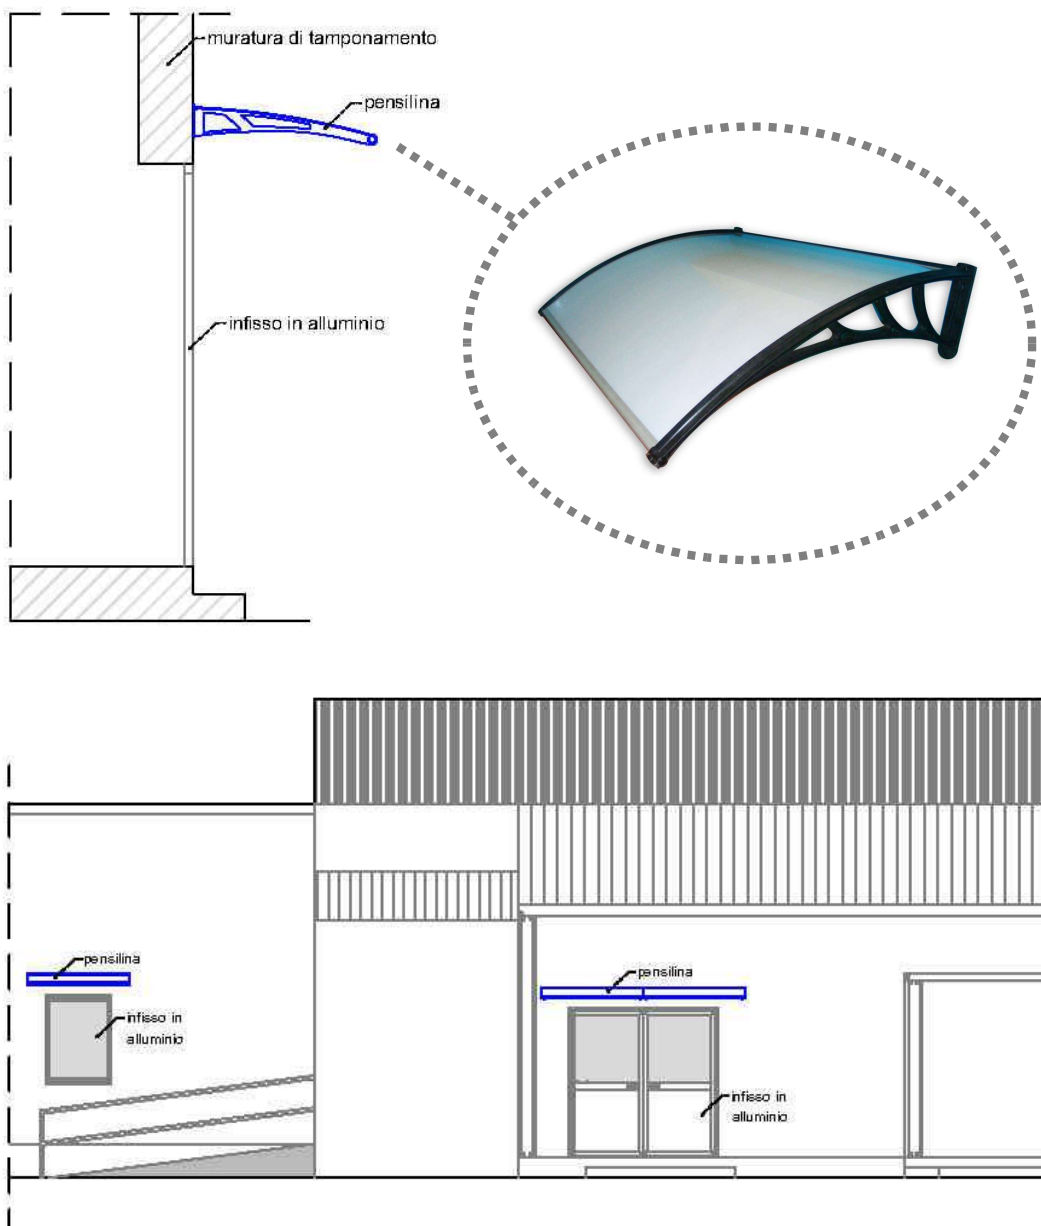
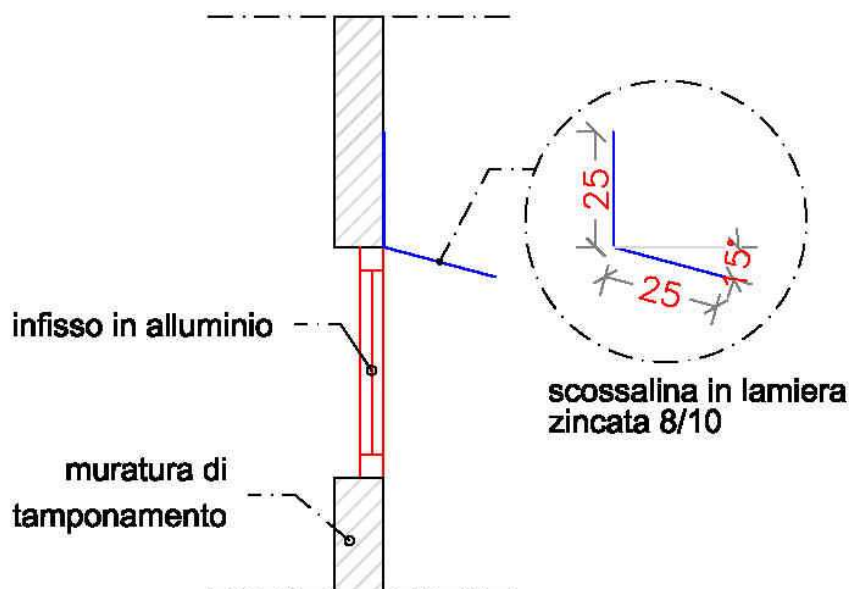
Di seguito, a titolo esemplificativo, si riporta il tipo di pensilina da installare, un prospetto ed una sezione tipo:

- è necessario prevedere una copertura a pensilina sulla testata di ogni porta dell'impianto per una profondità di almeno 40 cm al fine di proteggere l'infisso ed evitare che le acque meteoriche si infiltrano al di sotto delle porte.

Vista la larghezza di ogni accesso e considerate le dimensioni delle pensiline in commercio, è consigliabile l'unione di n. 2 pensiline su ogni porta, assicurando altresì nell'innesto tra le due pensiline idonea impermeabilizzazione;

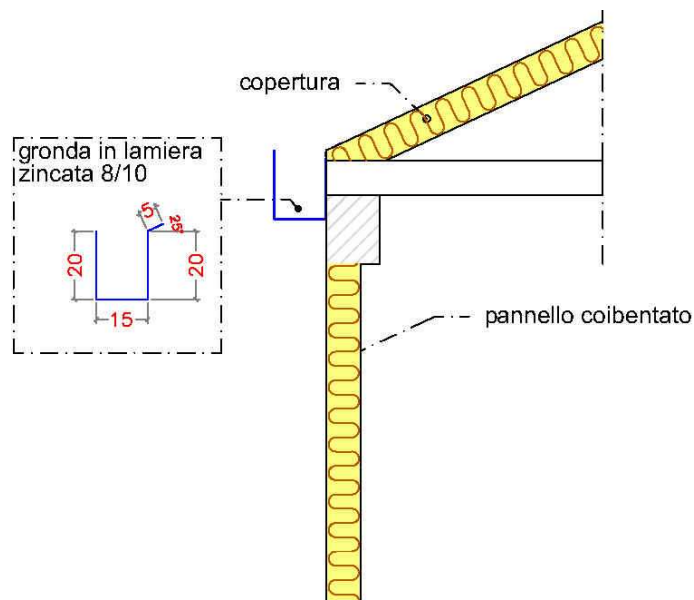
Il nuovo profilo deve presentare un bordo interno più alto di quella esterno di almeno 4 o 5 cm ed essere fissato sotto la lamiera di copertura.

Di seguito, a titolo esemplificativo, si riporta lo schema della gronda da realizzare:

- manutenzione canali di gronda, mediante la rimozione di quelli deteriorati e/o non adatti all'impiego cui sono destinati e la fornitura e posa in opera di nuove in lamiera zincata 8/10;

Per questo punto è necessario un intervento più deciso e risolutivo, in quanto intervenire con accorgimenti puntuali ed occasionali, non garantiscono un'alternativa duratura soprattutto in condizioni meteorologiche avverse. Per cui si ritiene di dover eliminare la gran parte delle gronde esistenti e rivedere anche la loro conformazione del profilo, affinché permettano la caduta delle acque meteoriche verso l'esterno nel caso si riempiano.
