CITTÀ VERTICALE: RIQUALIFICAZIONE DEI PERCORSI PEDONALI TRA LA COLLINA E IL MARE

PROGETTO ESECUTIVO / MONTESANTO

Relazione Generale

Scala Monumentale di Montesanto

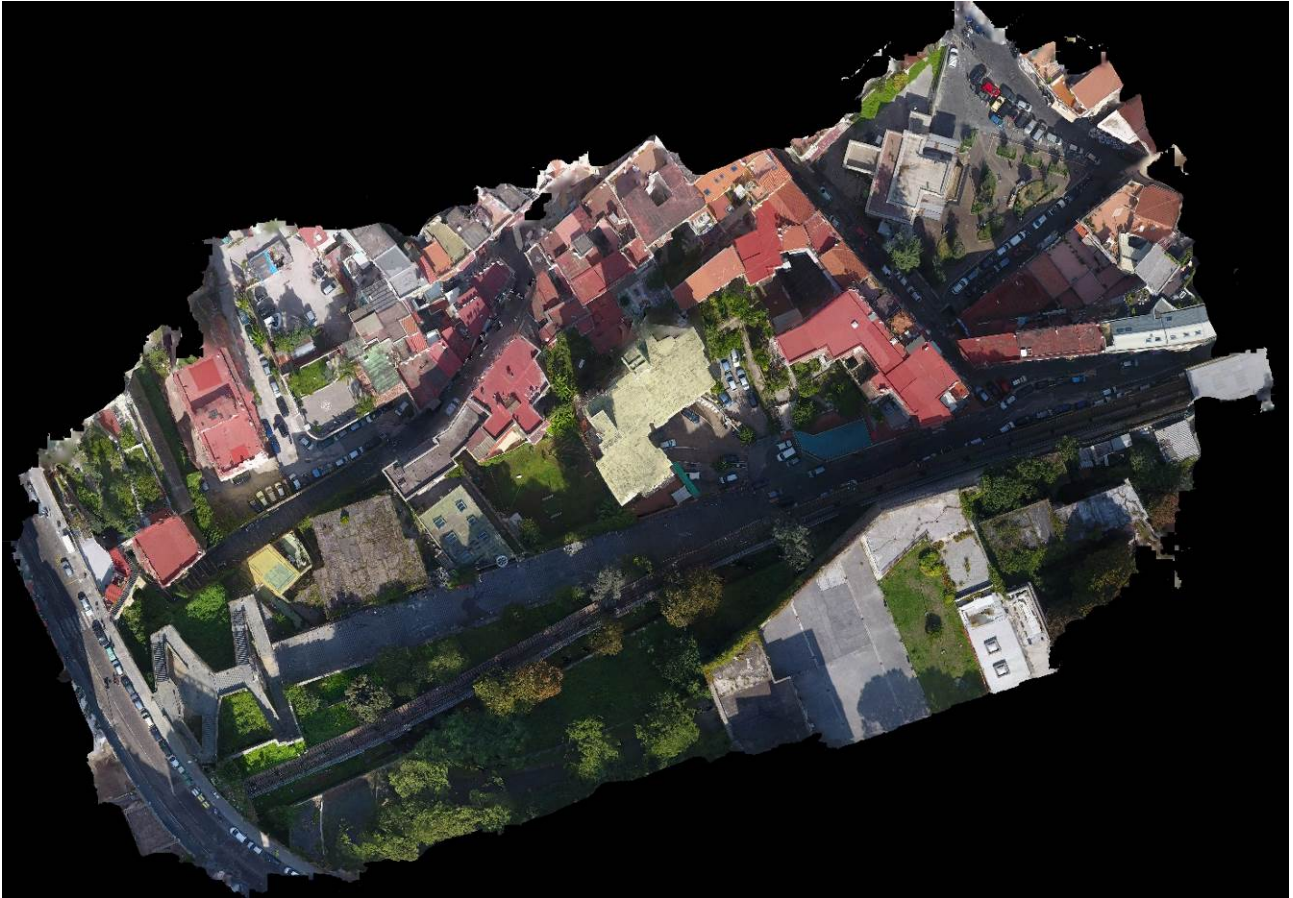
Figura 1 Ortofoto da Drone volo 25 m- Scala Monumentale di Montesanto

Ad integrazione del rilievo da terra mediante laser scanner 3d, è stato eseguito un rilievo con drone equipaggiato con sensori ottici full frame. Per l'acquisizione fotogrammetrica di fotogrammi ad alta risoluzione finalizzati all'elaborazione delle nuvole di punti sono stati eseguiti due voli, uno posizionando lo strumento a 25 metri di altezza per gli elaborati di inquadramento in scala 1:500, ed un volo a 5 metri per gli elaborati di dettaglio in scala 1:100.

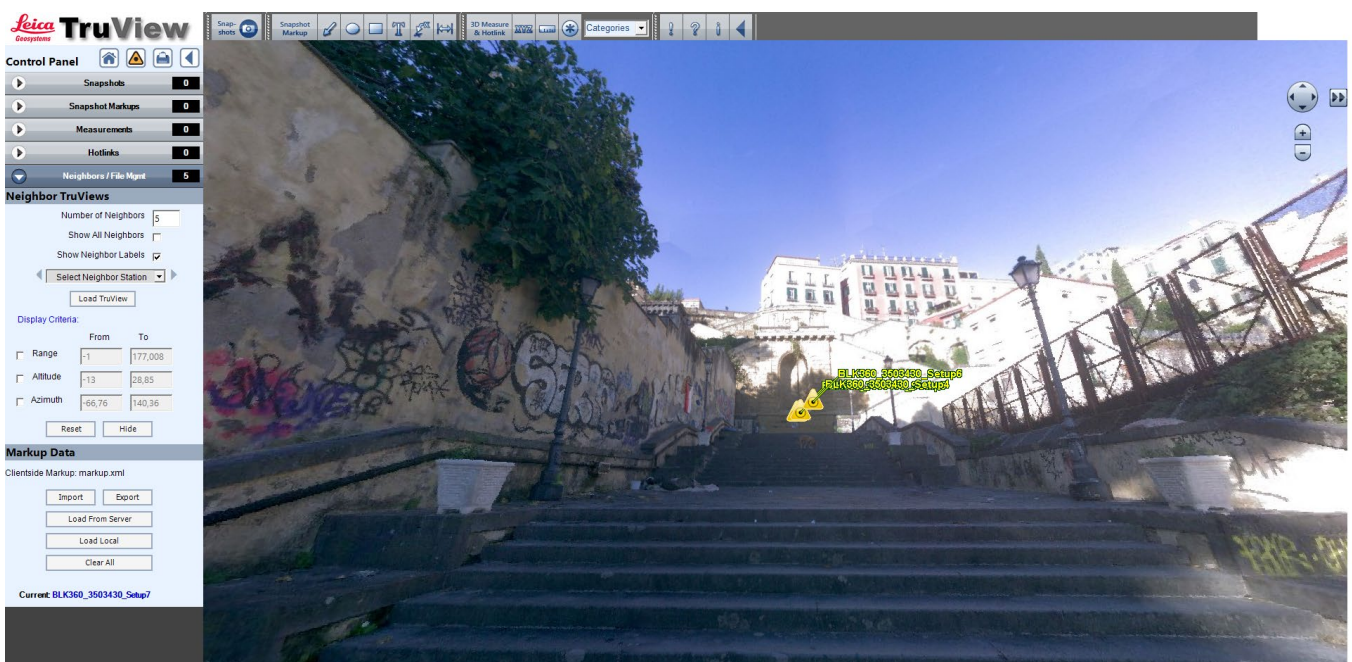
Figura 3 TruView - screenshot Scala Monumentale di Montesanto

Per ciascun ambito è stato realizzato altresì un modello consultabile mediante il visualizzatore Leica TrueView di esplorazione della nuvola di punti acquisita della; tale strumento permette la verifica e la misurazione di tutti i punti.

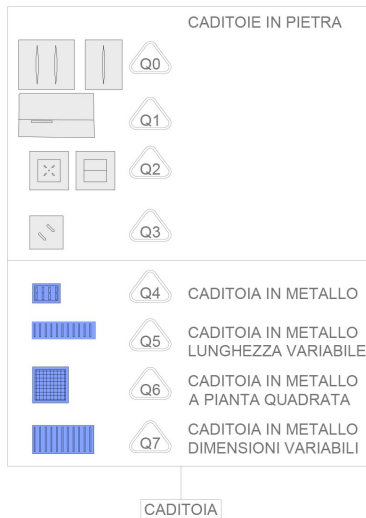
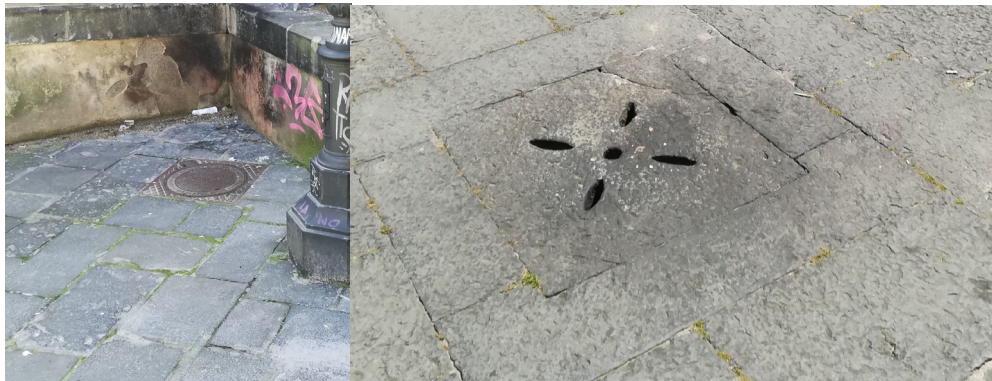
Figura 11_ Chiusino in metallo K1 e Caditoia in pietra Q3

Lungo i percorsi pedonali (scale e pianerottoli) sono stati individuati chiusini differenti per tipologia, funzioni, materiali e dimensioni. Essi sono stati rilevati nei grafici e in legenda, distinguendoli con simboli o codici, per materiali, dimensioni e forme (chiusini in metallo (da K1 a K4), in pietra (K5), in CLS(K6)). Nello specifico:

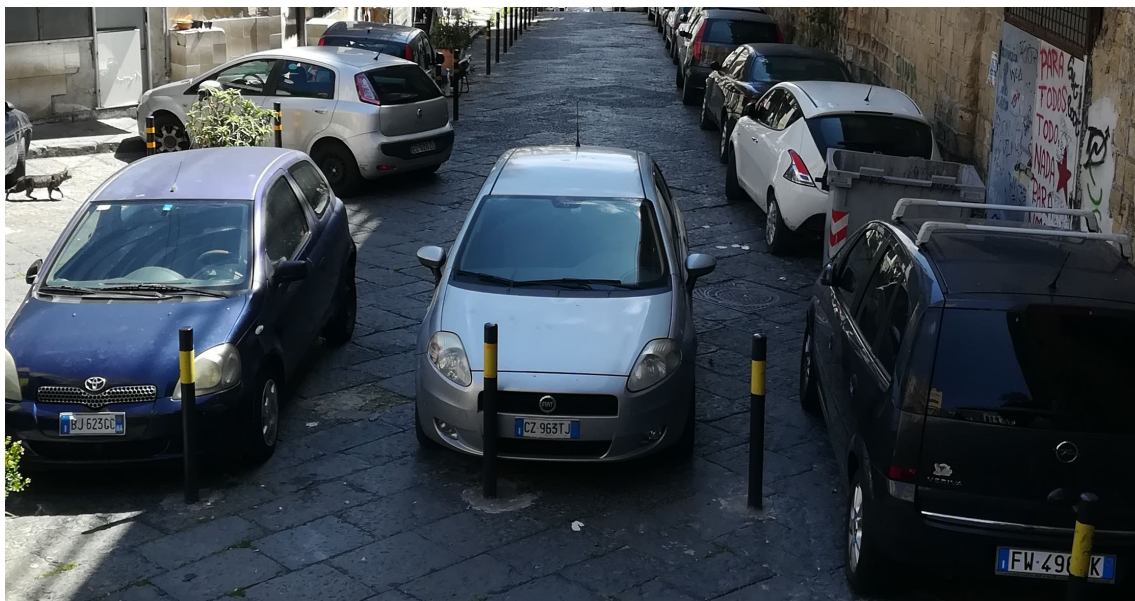
Figura 12_Dissuasore in metallo

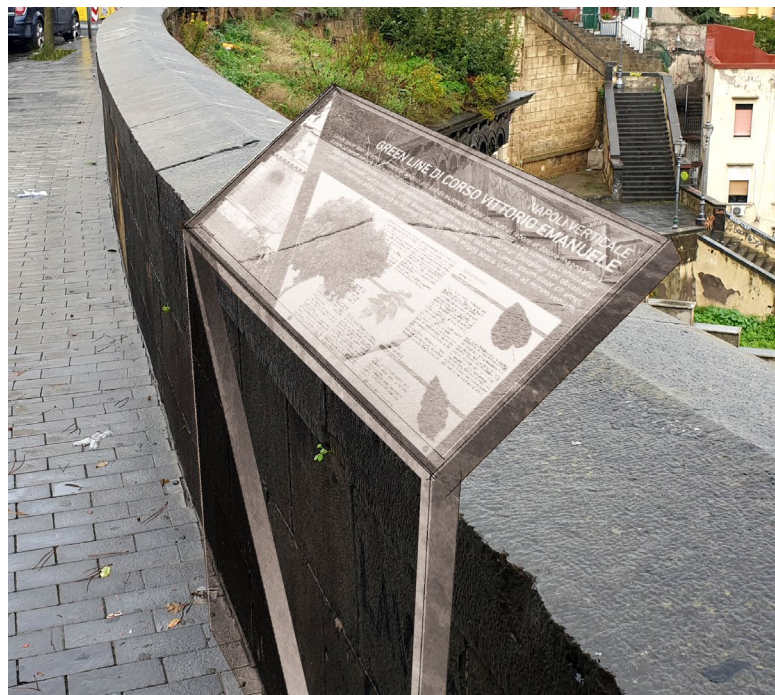
Figura 21 Leggio informativo in finitura canna di fucile

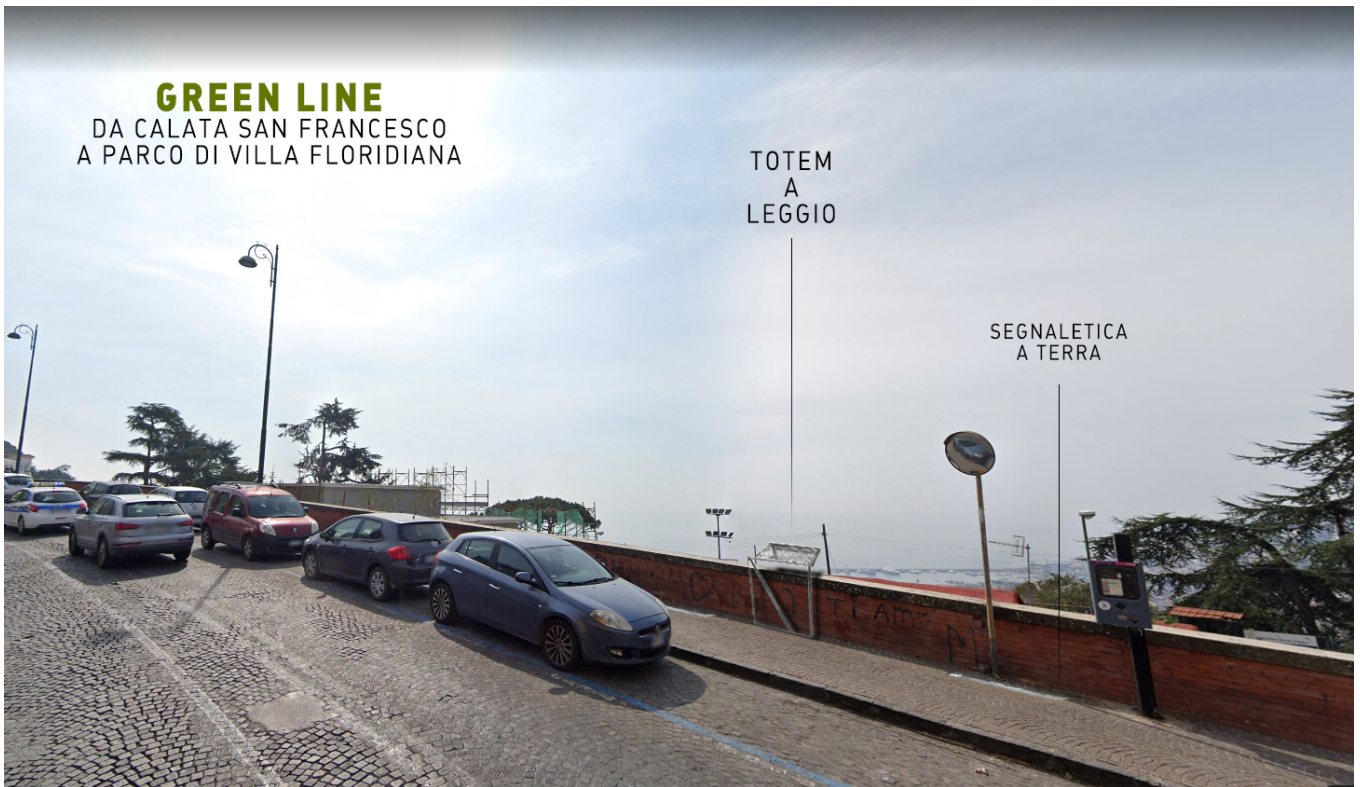
Figura 22 Corso Vittorio Emanuele - Inserti metallici posati in adiacenza ai parapetti

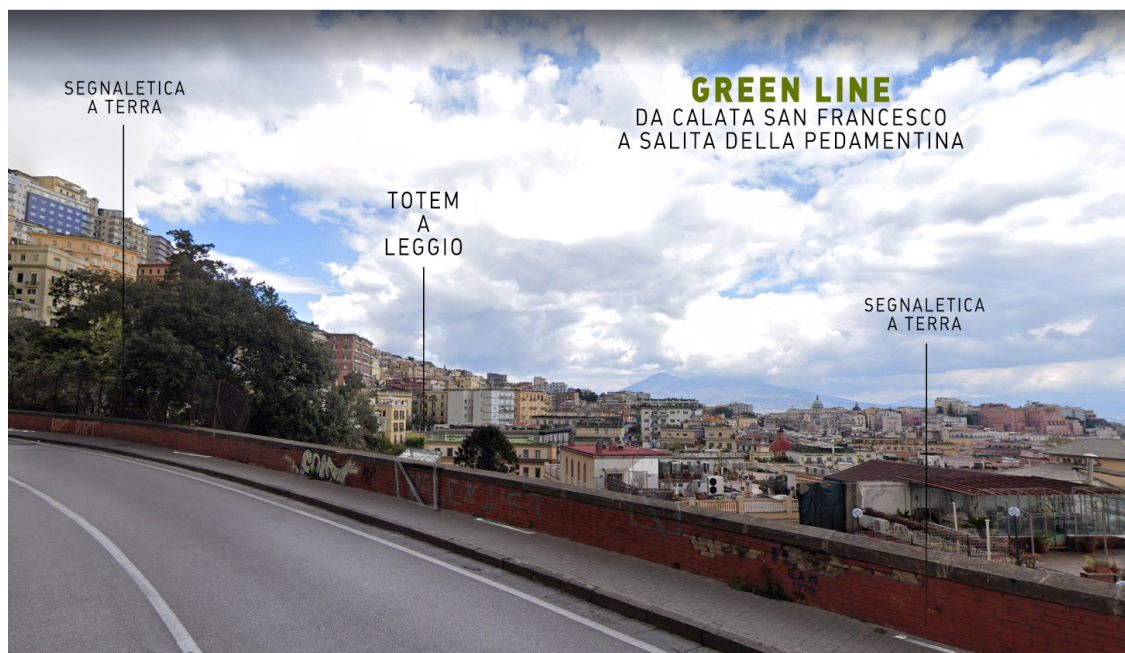
Figura 23 Corso Vittorio Emanuele - Inserti metallici posati in adiacenza ai parapetti

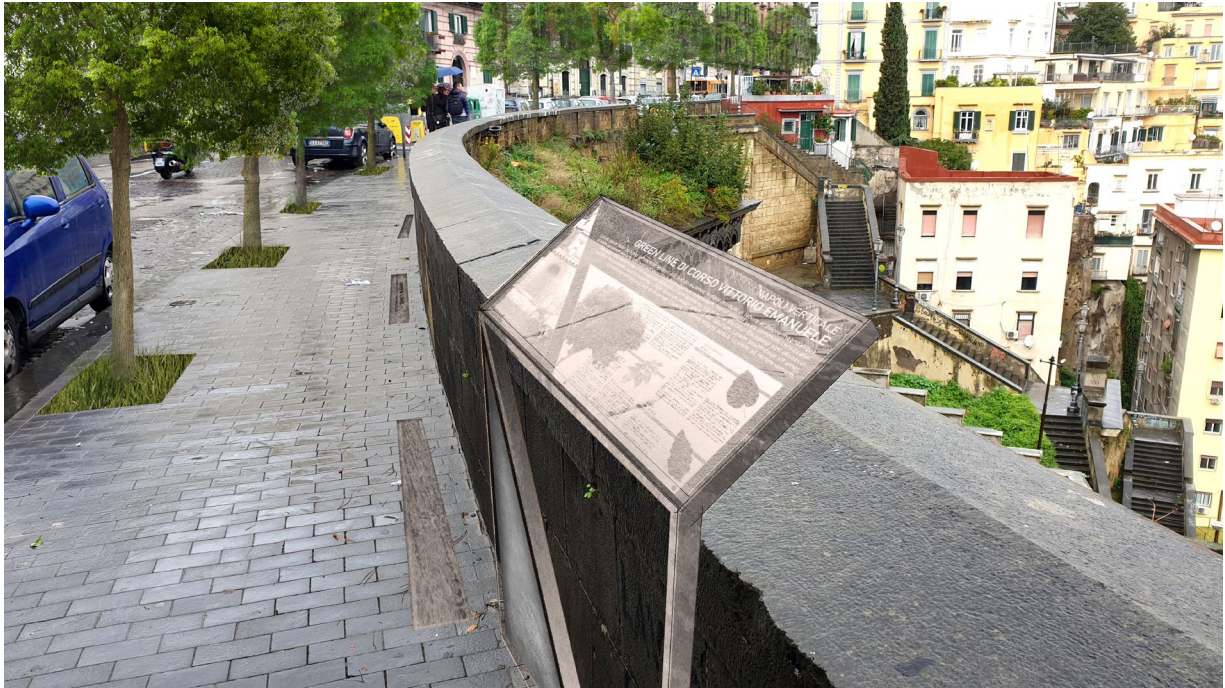
Figura 24 Corso Vittorio Emanuele - Inserti metallici posati in adiacenza ai parapetti, totem informativi e piantumazioni laddove possibile

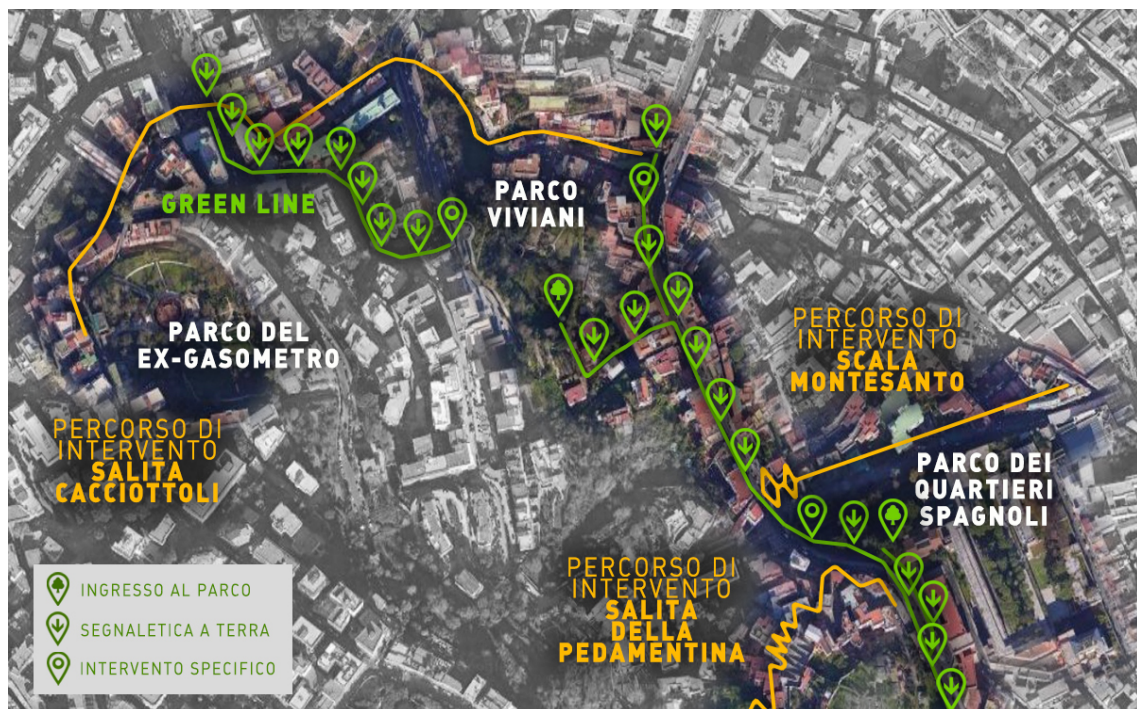
Figura 25 Schema delle installazioni lungo le green line

Di seguito si allega uno schema progettuale per identificare le tipologie d'intervento. Per l'individuazione degli ambiti d'intervento, si rimanda alla tavola di progetto.

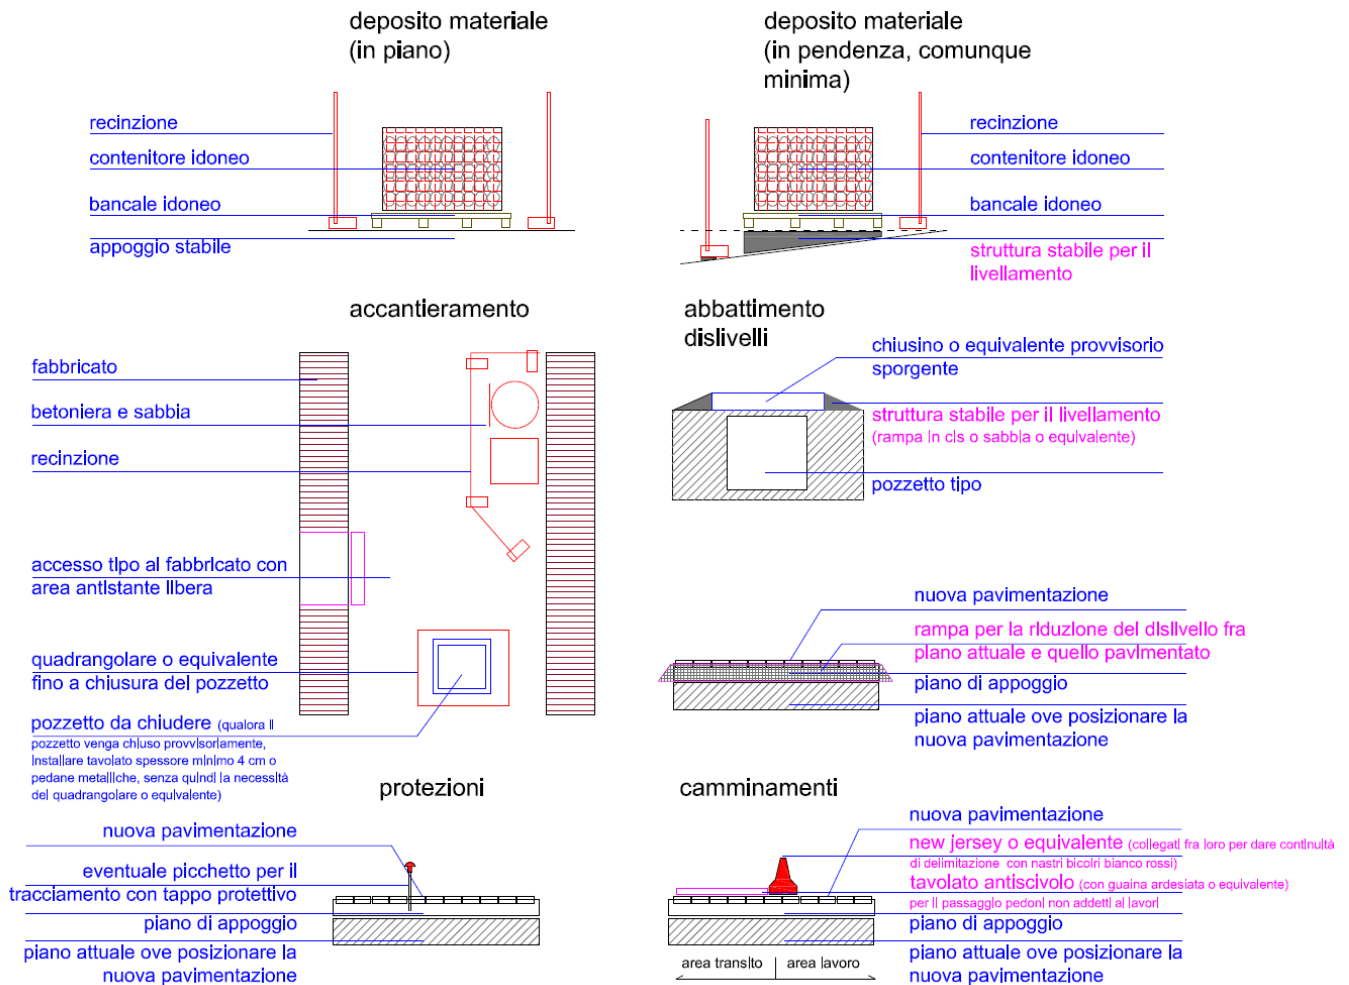
- Schema tipo di delimitazione dell'area di accantieramento che dovrà essere adattata ai casi specifici dal preposto in funzione della tipologia del piano di appoggio, pendenza, quantitativi approvvigionamento, etc.:
