# CITTÀ VERTICALE: RIQUALIFICAZIONE DEI PERCORSI PEDONALI TRA LA COLLINA E IL MARE

PROGETTO ESECUTIVO / PETRAIO

Relazione Generale  
Salita del Petraio

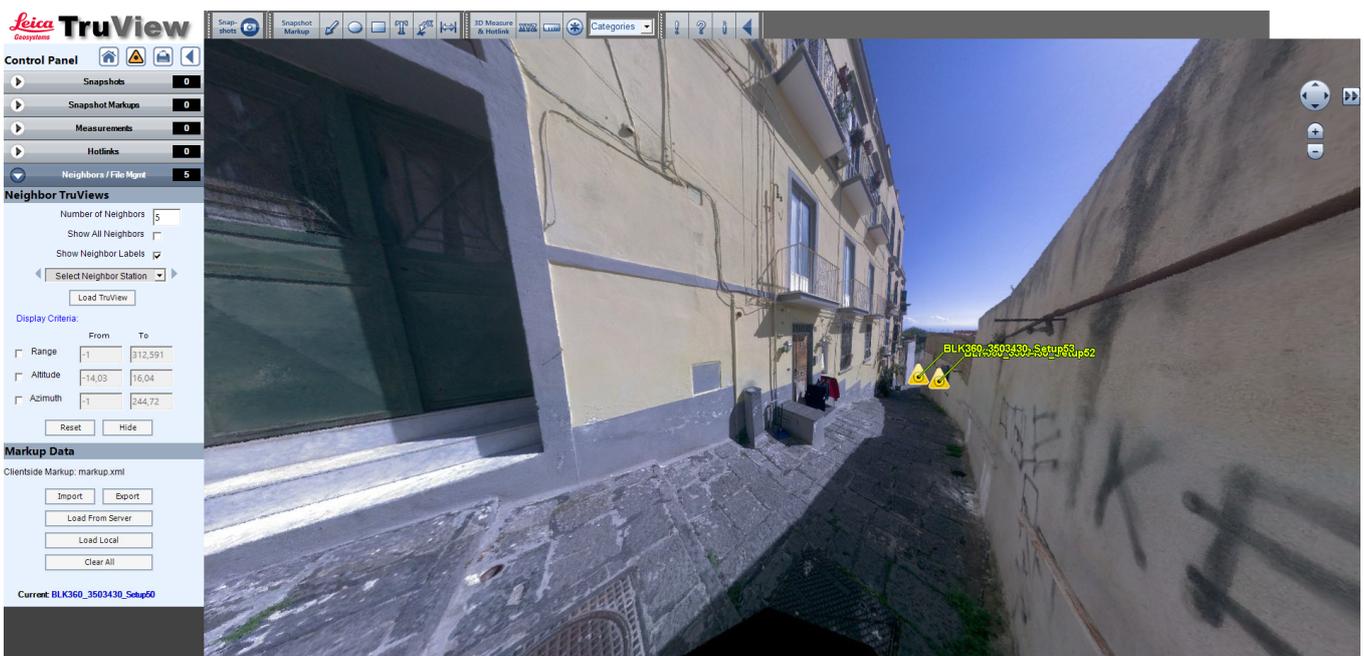
Figura 1 TruView screenshot Gradoni del Petraio

Per ciascun ambito è stato realizzato altresì un modello consultabile mediante il visualizzatore Leica TrueView di esplorazione della nuvola di punti acquisita della; tale strumento permette la verifica e la misurazione di tutti i punti.

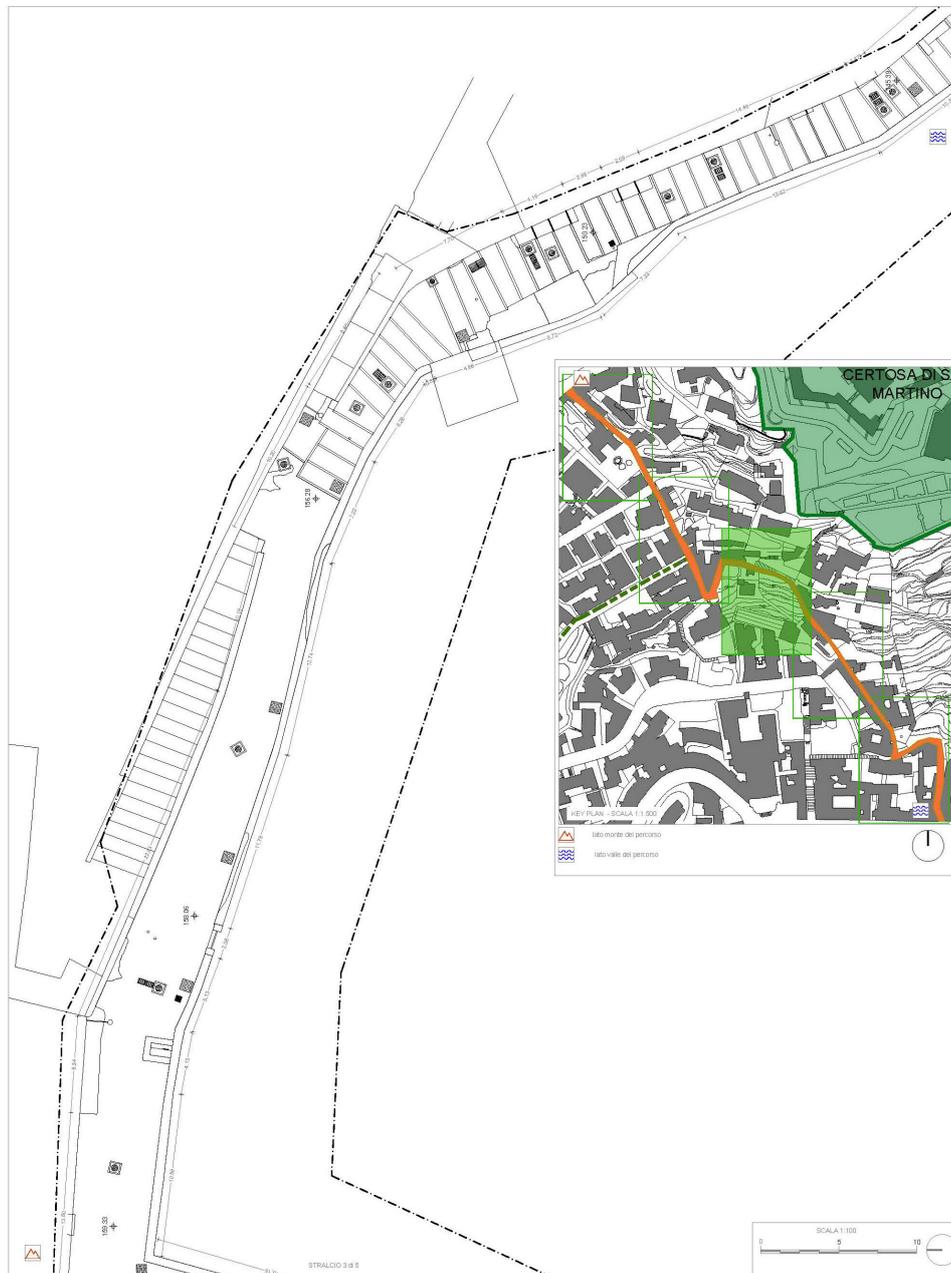
Figura 3 Stralcio elaborato Stato di fatto - serie CNAP001GRE – Gradoni del Petraio

Per ogni elaborato è stato indicato il valore assoluto delle quote di riferimento. Con “Stato di fatto” (CNAP001GRE) si è indicata la costituzione attuale degli ambiti oggetto di intervento, nella loro configurazione geometrica e l’esatta localizzazione degli elementi costitutivi come osservabili oggi.

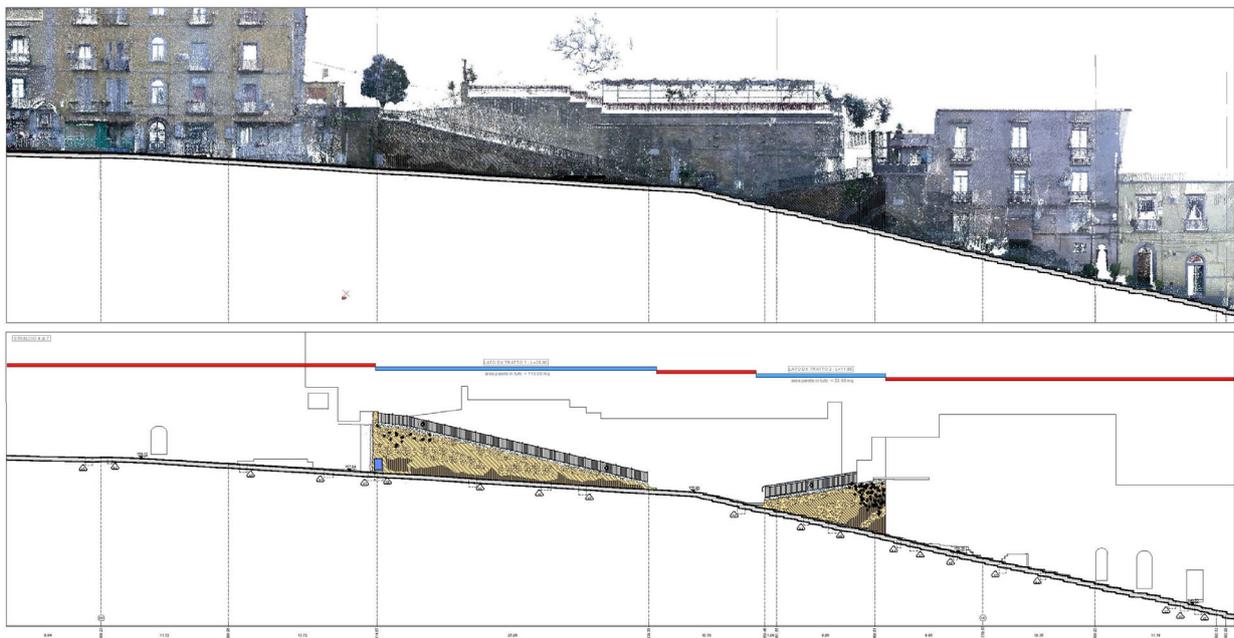
Figura 6 Stralcio elaborato Stato di Conservazione - serie CNAP001GKE- Gradoni del Petraio – Sezione longitudinale

Con “Stato di conservazione” (CNAP001GKE) si indicano le modifiche rispetto all’origine, conseguenze di fattori naturali e antropici dovute sia ad azioni volontarie che involontarie. Grande attenzione è stata accordata, nella necessaria rielaborazione grafica, all’utilizzo dei differenti layer per una corretta organizzazione del grafico in formato .dwg, spegnibili a seconda delle esigenze di catalogazione o di illustrazione del dato registrato, in relazione alle prioritarie esigenze di ottenere informazioni complete, sintetiche e con alto grado di leggibilità, favorendo la lettura incrociata delle informazioni. Tale suddivisione in layers consente di poter avere istantaneamente informazioni di tipo geometrico, quantitativo oltre che qualitativo.

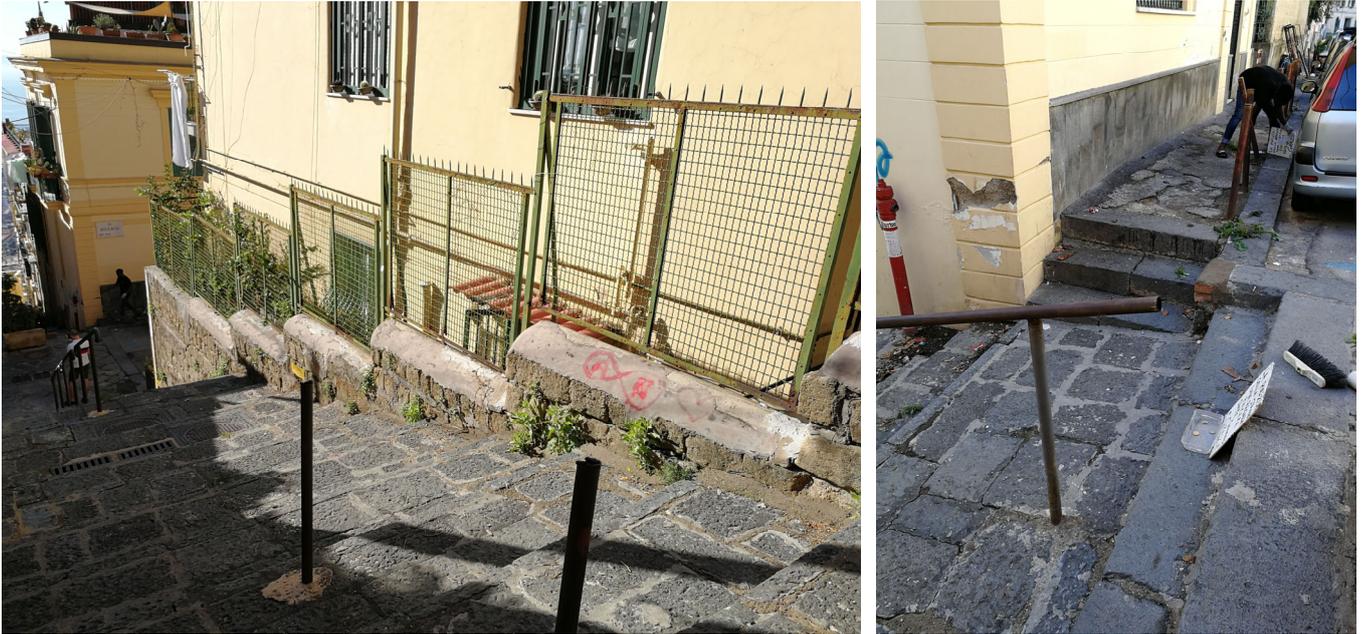
BM\_Dissuasore a balaustra in metallo

Sono stati individuati colonnine e balaustre (in metallo (W1), e in pietra (W2) sono state rilevate e localizzate, sono individuate negli elaborati di progetto con simboli ad hoc, distinguendole con simboli o codici per materiali e dimensioni (in pietra (da Q1 a Q3), in metallo (da Q4 a Q7).

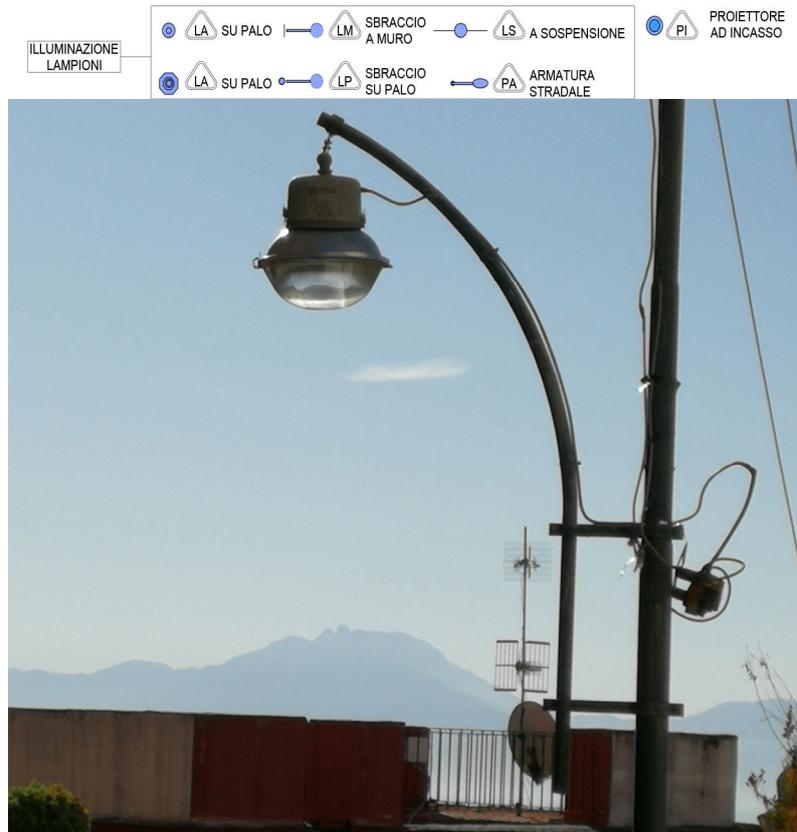
Figura 10\_ LA: Lampione su Palo

Sono stati localizzati ed individuati i lampioni per l'illuminazione: su palo (LA), sbraccio a muro (LM), sbraccio su palo (LP), a sospensione (LS), il palo stradale (PA), ed i proiettori ad incasso (PI).

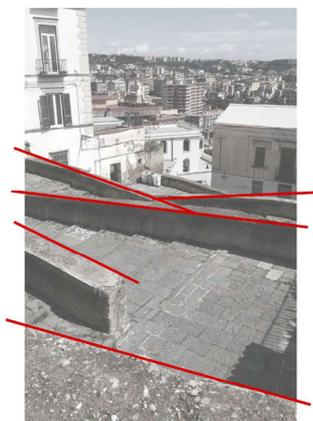
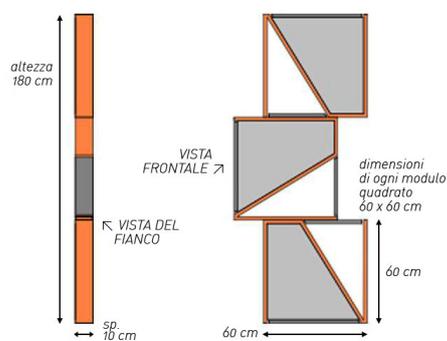
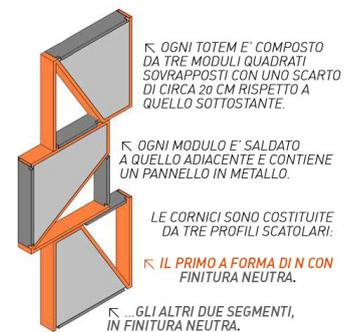
Figura 13\_Totem – elaborato esecutivo

Moduli singoli come supporto per leggi, che si sovrappongono per formare i totem, che diventano cubi su cui potersi sedere.

**GEOMETRIA E DIMENSIONI DEI TOTEM.**

**STRUTTURA DEI TOTEM.**

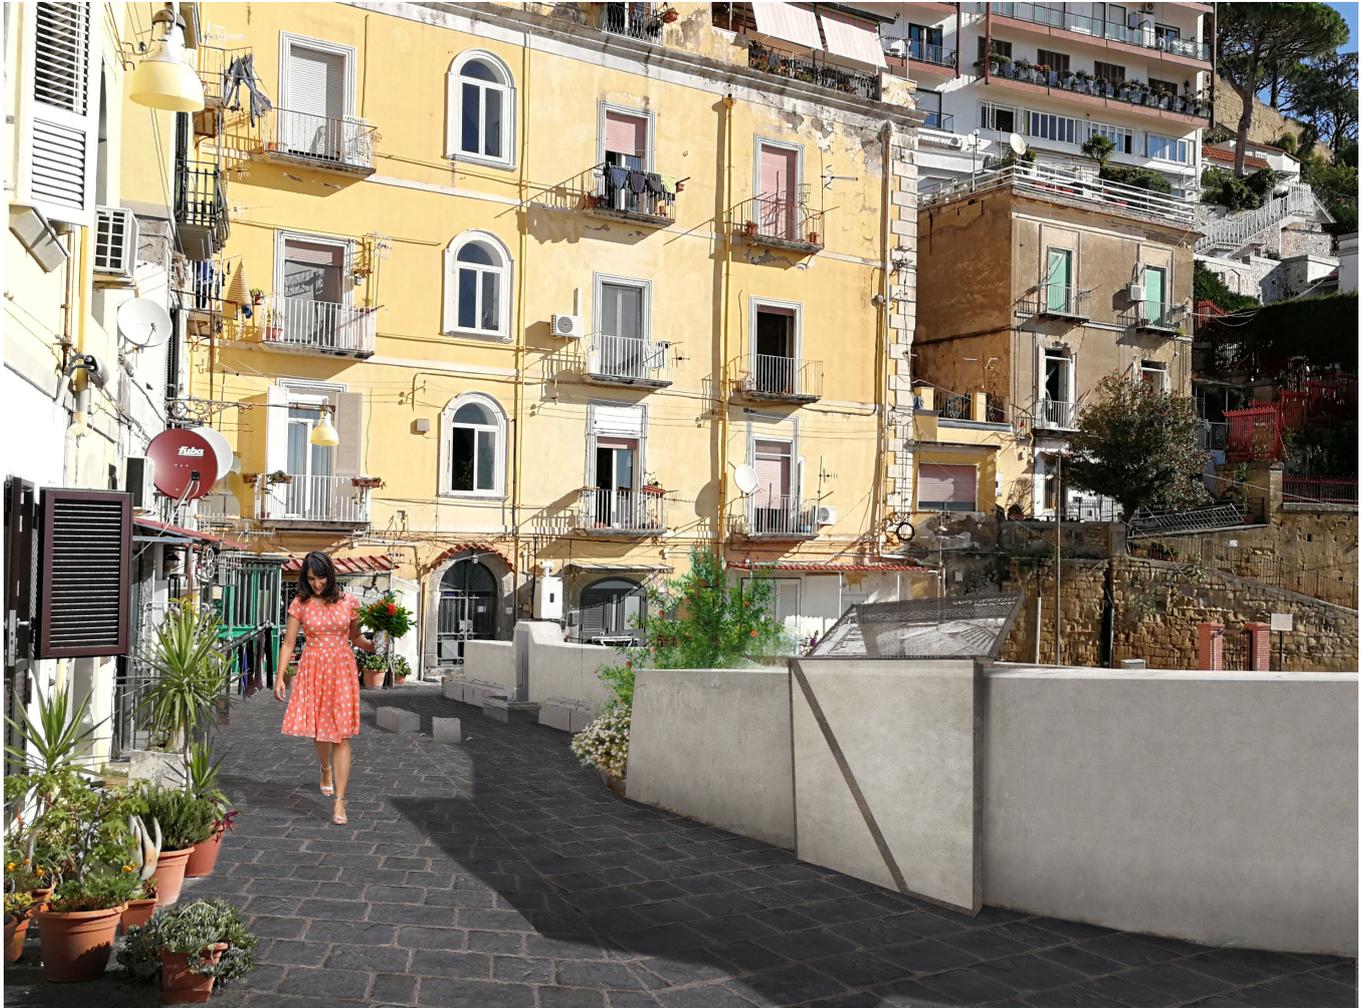
Figura 14 progetto - fotoinserimento

Nella zona mediana della salita del Petraio il progetto propone la riqualificazione e valorizzazione di un suggestivo ambito panoramico. L'intervento prevede la riqualificazione delle murature; la pulizia del materiale lapideo esistente; l'installazione di totem informativo; di sedute e la realizzazione di una fioriera in acciaio con finitura "canna di fucile" in adiacenza al parapetto.

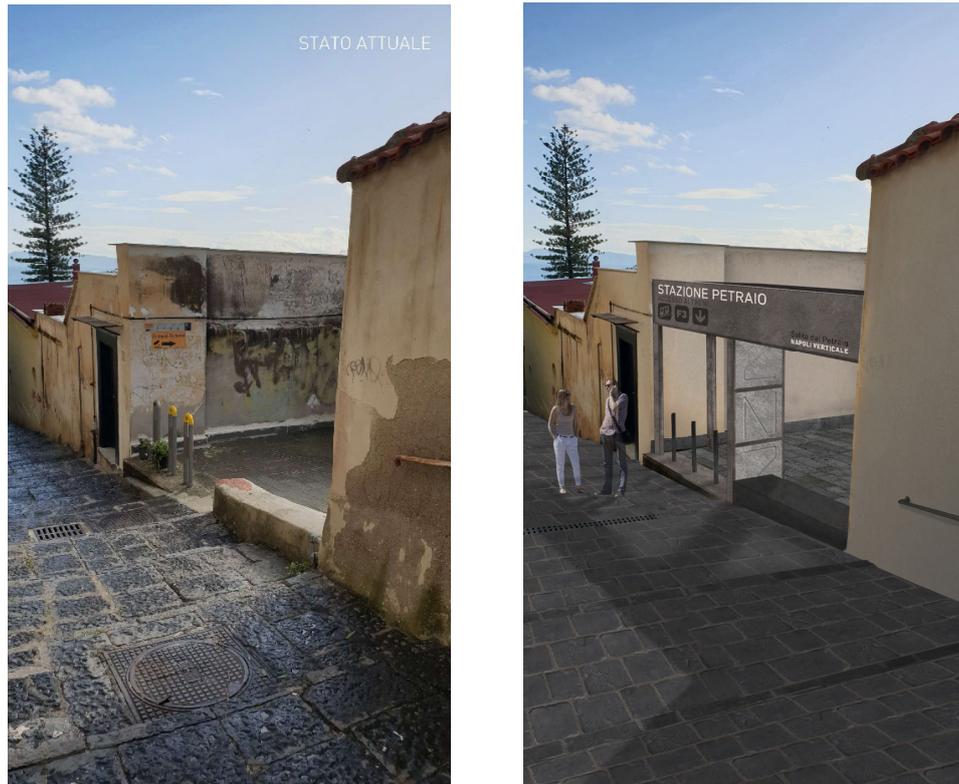
**Figura 15 e 16 stato attuale e fotoinserimento di progetto**

Laddove la salita del Petraio si allarga in corrispondenza dell'innesto con la Stazione Petraio della funicolare, l'**intervento** prevede la riqualificazione delle murature, la pulitura e la posa del materiale lapideo esistente, l'installazione di totem informativo a sostegno della pensilina d'ingresso fermata intermedia della funicolare. Il progetto propone, inoltre, la realizzazione di una rampa (lato ingresso funicolare) per rendere accessibile l'area panoramica a monte.

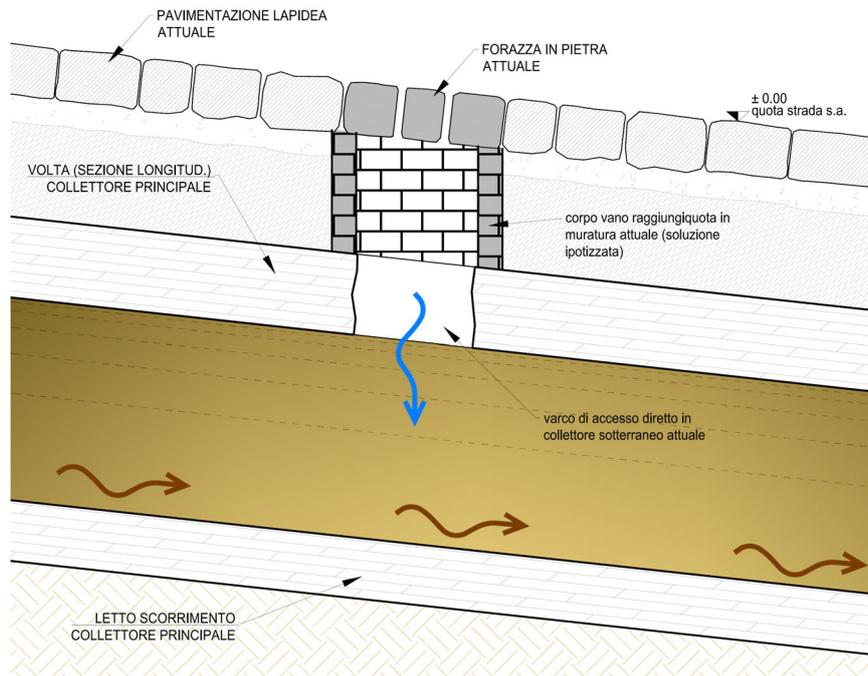
Figura 26 - stato attuale caditoia storica a fessura

Infine, viene riscontrata la presenza di caditoie del tipo storico, ovvero realizzate con basoli in pietra a formare fessure di caduta; sebbene questa tipologia sia apprezzabile dal punto di vista architettonico, non lo è da quello sanitario, in quanto in collegamento diretto coi vani fognari sottostanti;

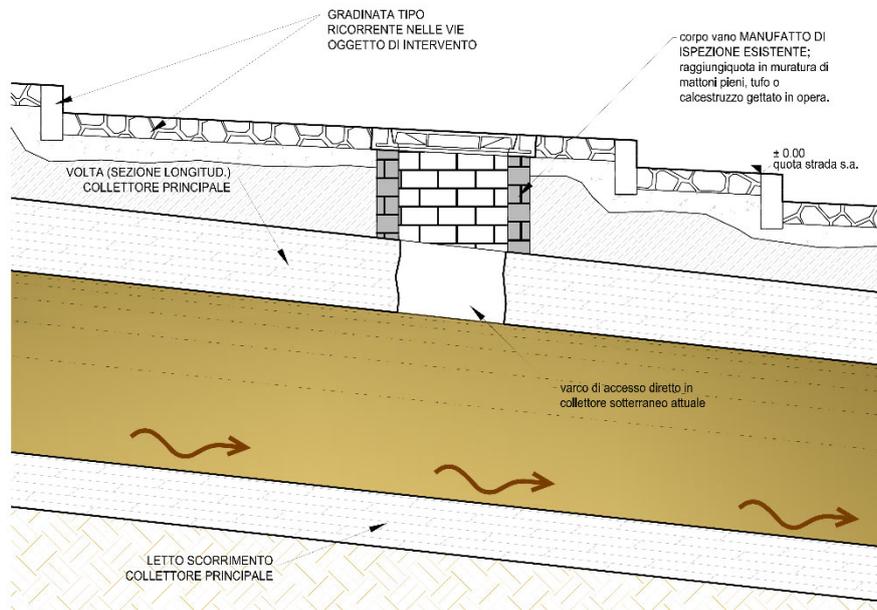
Figura 27 - torrino di ispezione tipo

Stando ai rilievi desumibili dalle cartografie del sistema fognario del centro storico di Napoli, ogni via oggetto di intervento vede la presenza nel sottosuolo di collettori a sezione rettangolare minima di 0.60m di larghezza, a volte realizzati in muratura altre volte scavati direttamente nella roccia tufacea, comunque protetti da volta in muratura; gli interventi che si sono susseguiti nel tempo non hanno molto tenuto conto della salvaguardia del manufatto idraulico, realizzando nuovi varchi di accesso diretto nel fianco del collettore ogni qual volta che se ne ravvedeva la necessità. Gli interventi previsti dal presente progetto esecutivo non saranno di natura idraulica nel sottosuolo, ovvero non comporteranno modifiche al sistema fognario nel sottosuolo, ma solo su quello superficiale. Per questo motivo, gli interventi previsti dal presente progetto esecutivo cercheranno di limitare al massimo la realizzazione di nuovi varchi di accesso per l'inserimento di nuovi scarichi, ma convoglieranno le nuove condotte nel fianco dei torrini raggiungi quota presenti in corrispondenza di ogni punto di ispezione esistente.

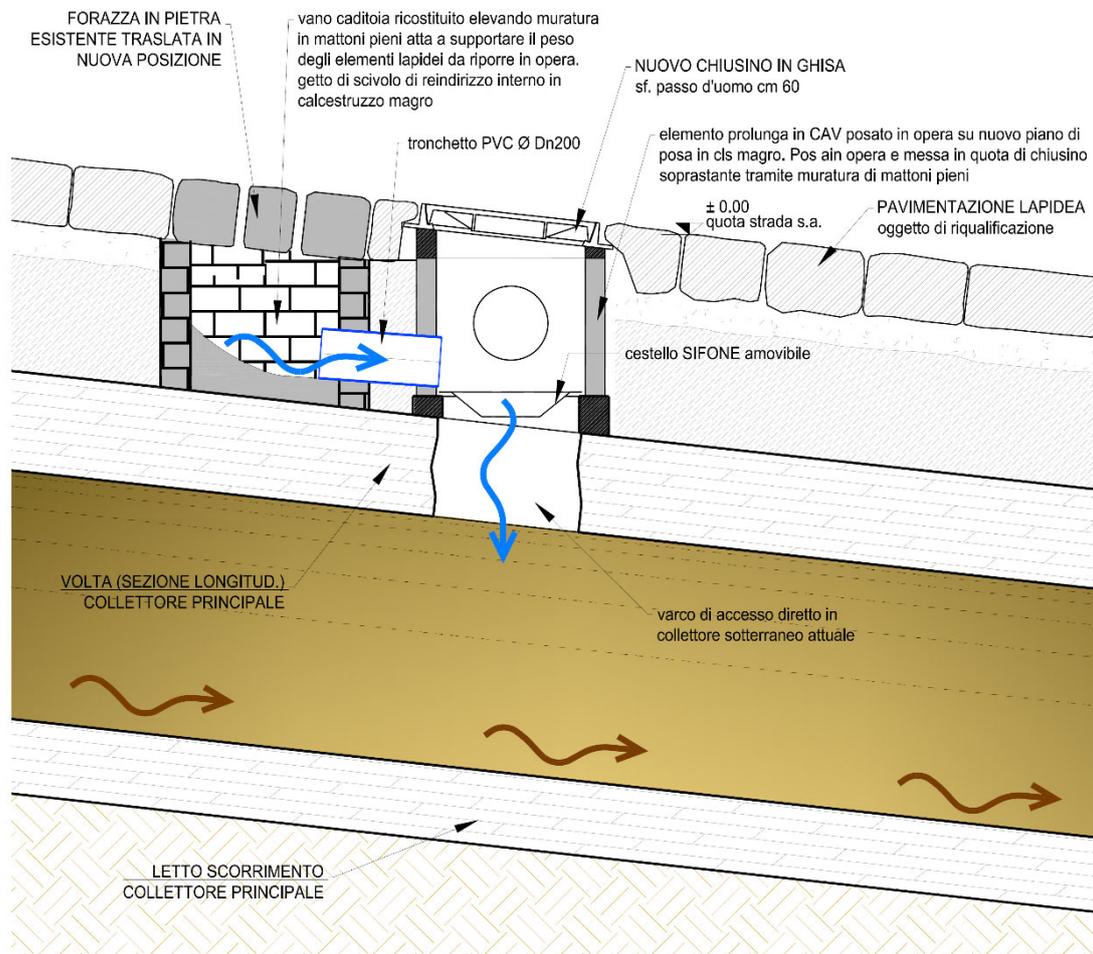
Figura 28 - soluzione spostamento caditoia storica a fessura e suo sifonamento

Viene proposto il mantenimento delle caditoie storiche in pietra del tipo a fessura; l'intervento prevede il loro spostamento poco più a monte realizzando un nuovo vano caditoia in muratura idoneo a supportare il peso degli elementi lapidei da ricollocare ed il convogliamento delle acque nel nuovo vano di ispezione montato in luogo del precedente, ma ora sottoposto a sifonamento; in questo modo si garantisce l'ispezionabilità pure del vano di caduta sottostante la caditoia;

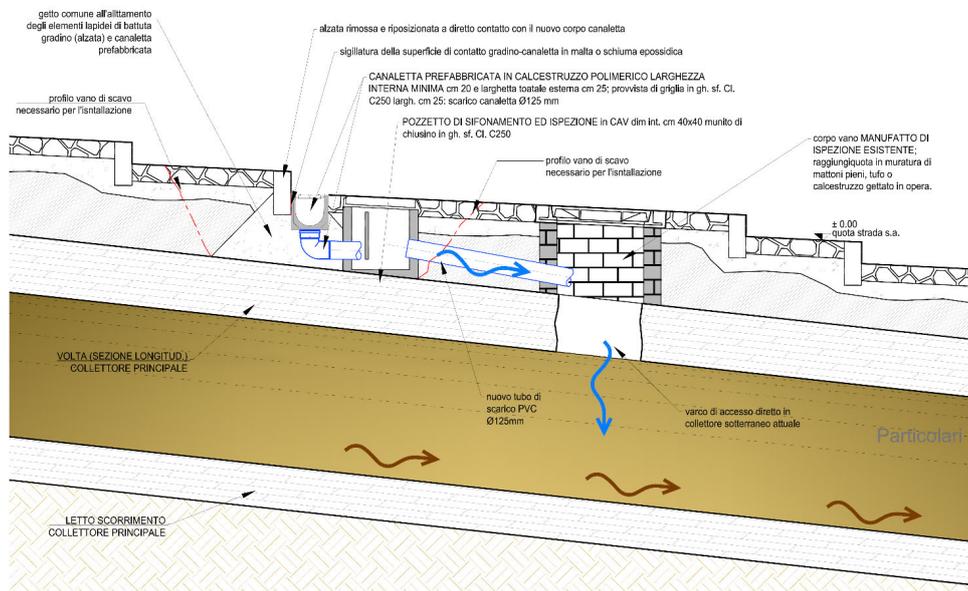
Figura 29 - inserimento di canalette a ridosso delle alzate gradinate esistenti

Altra soluzione ricorrente prevista nel progetto, è quella dell'inserimento di canalette grigliate a tutta sezione o comunque fino ad una lunghezza massima di 3.00 m da collocare a ridosso di alcune alzate delle gradinate esistenti e sempre ad interasse di 25.00 m; tale scelta si presta particolarmente bene laddove il ricoprimento al di sopra del cunicolo fognario esistente è minimo, e quindi non consente l'inserimento di classiche caditoie sifonate; di fatto, l'inserimento delle canalette grigliate avverrebbe

nello spessore del pacchetto pavimentale; in ogni caso, ogni canaletta viene proposta dotata di proprio pozzetto di ispezione e sifonamento (dim interne cm 40x40).

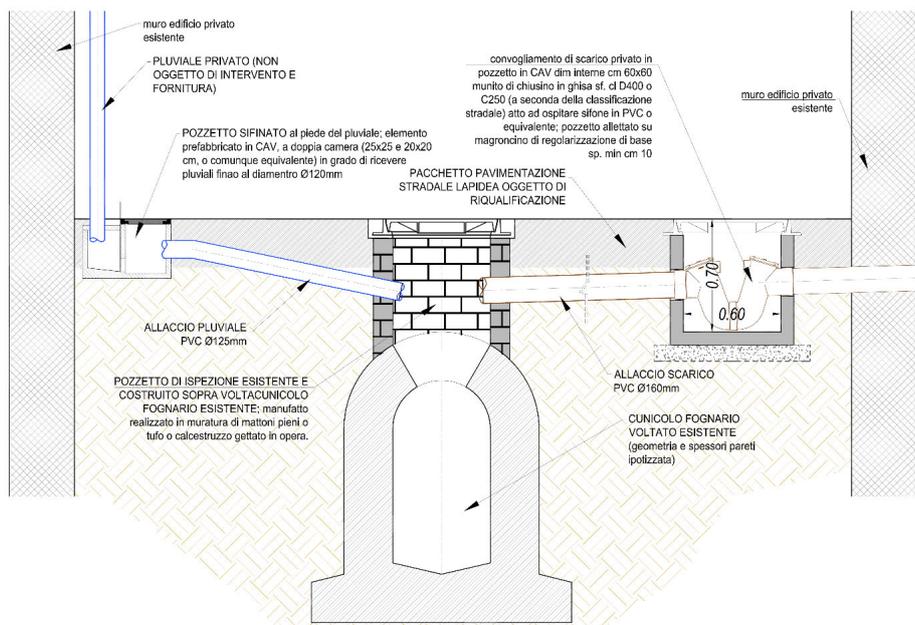
Figura 30 - Cunicolo fognario

Infine, oltre ad un incremento del numero di caditoie in coppia o puntuali, dotate di griglia in ghisa sferoidale in classe D400 o C250 a seconda della classificazione stradale, laddove si ravveda la necessità di intercettare e convogliare in fogna scarichi privati non a norma o pluviali attualmente in efflusso diretto sul piano strada, si provvederà alla predisposizione di nuovi punti di allaccio come illustrato nella seguente figura:

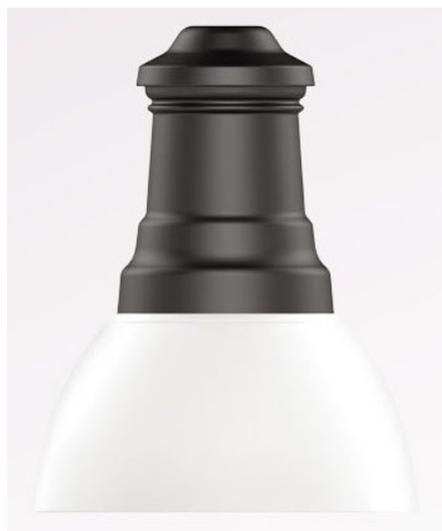
Gli apparecchi illuminanti indicati per la futura sostituzione (installazione e collegamento a cura del gestore) sono del tipo GHISAMESTIERI mod. “CROTONE” per montaggio sospensione (braccio, mensola, palo) e su tesata.
