SCHEMA RIPRISTINO DELL'AREAZIONE PER CONTRASTARE L'UMIDITA'

INTERVENTO DI RESTAURO-GRATA DI ACCESSO AL LOCALE SOTTERRANEO

COMUNE DI NAPOLI
 Area Trasformazione del Territorio
 Servizio Valorizzazione della Città Storica - Sito UNESCO
GRANDE PROGETTO CENTRO STORICO DI NAPOLI
 POR CAMPANIA FESR 2014/2020
 Assi VI - Priorità di Investimento 6c - Obiettivi Specifici 6.7
 Azioni 6.7.1 e 6.8.3
INTERVENTO N° 15
 Chiesa di Santa Croce e Purgatorio al Mercato
 Riqualificazione e Adeguamento Funzionale
 CUP: B68I1400010006 Il Responsabile del Procedimento: arch. Luca Frangipane CIG: 884533160D
Gruppo di Progettazione
 architetto: PETROCCELLI arch. GIANLUCA - CAPOGRIFFO MANDATARIO DI MARTINO arch. ALESSANDRO - gestore professionista
 ingegnere: CRISCUOLO ing. GAETANO
 tecnico: IM MARTINO GIUSEPPE S.A.S. - Ing. Luca Ungaro Guida
 grafico: TROISI GIUSEPPE
 CATEGORIA: GP 15 FASE: PE CATEGORIA/CLASSE: AR TIPO/CONTENUTO: pln VERSIONE: 010 DATA: 03

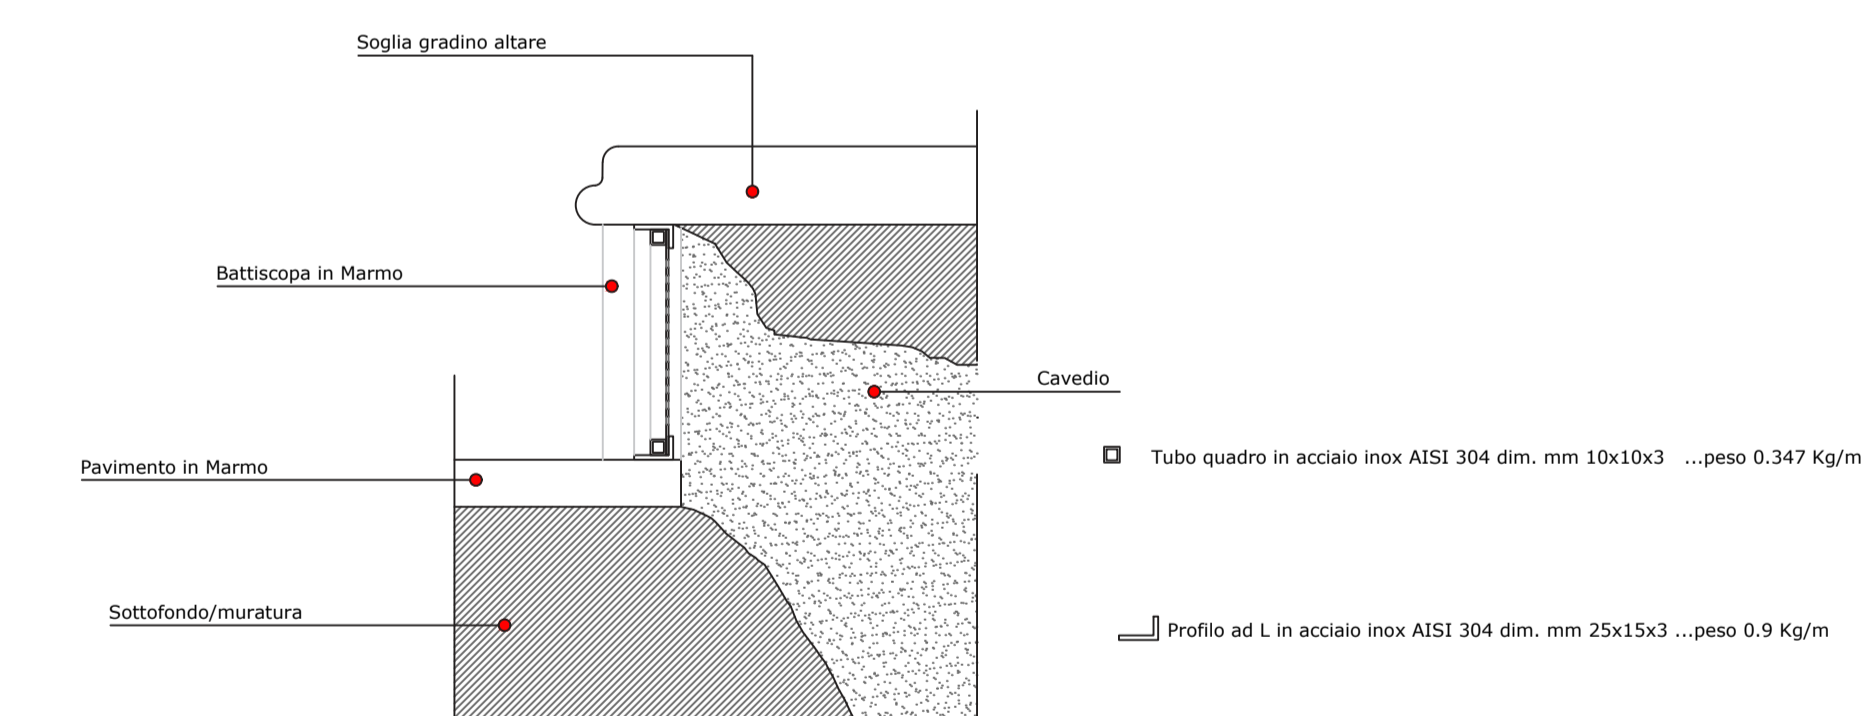
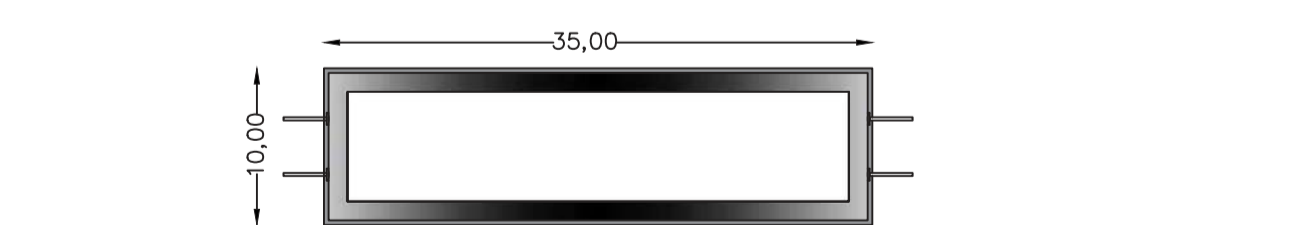
GRATA ZOCCOLINO ALTARI -SEZIONE STATO DI FATTO - INTERVENTO

GRATA ZOCCOLINO INTERVENTO

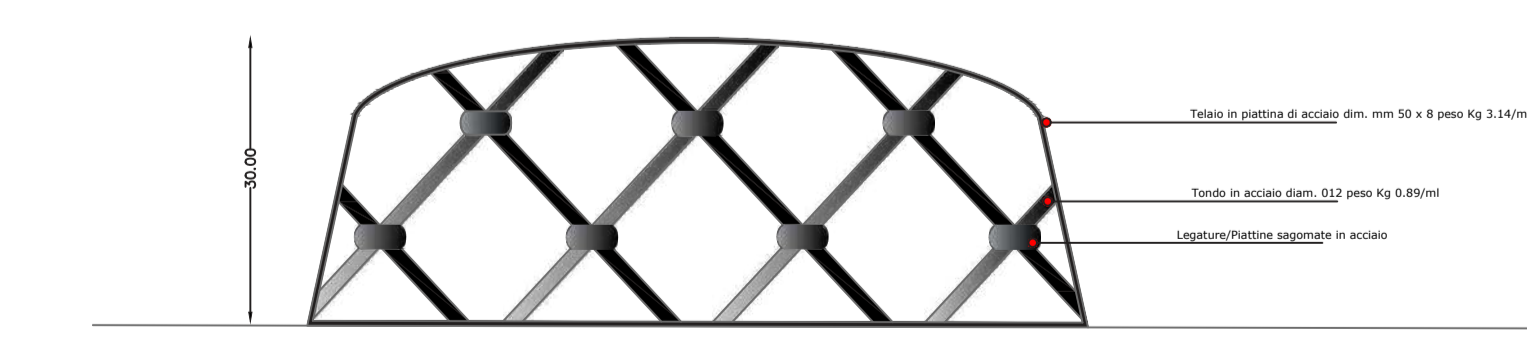
GRATA ESTERNA -PROSPETTO STATO DI FATTO - INTERVENTO

GRATA ESTERNA - BOCCHE DI LUPO

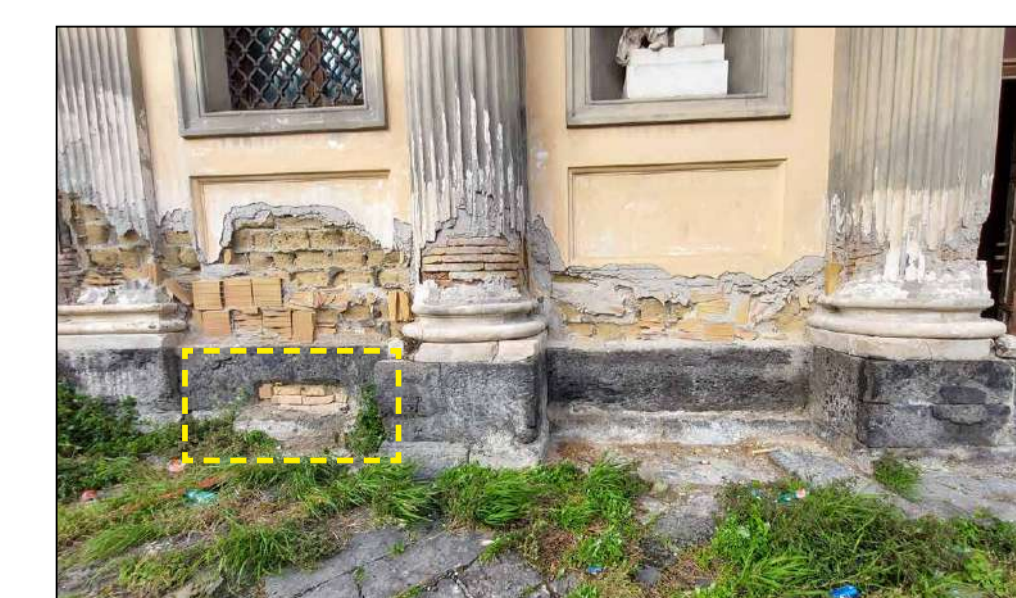
FACCIATA SU PIAZZA MERCATO LATO SINISTRO

INTERVENTO DI RESTAURO BOCCHE DI LUPO FACCIATA PRINCIPALE - LATO SINISTRO

BOCCA DI LUPO TAMPONATA

- 01** Riapertura e ripristino delle bocche di areazione - Demolizione della muratura di tamponamento. *Voce di computo n. A.P.29*
- 02** Integrazione plastica e cromatica di pietre esterne. Restauro e ripristino geometrico delle bocche di lupo. *Voce di computo n. A.11.010.015.b*
- 03** Realizzazione inferriata, con profilati normali in acciaio inox AISI 304. Con aggiunta di retrostante pannello in lamiera di acciaio forata. *Voce di computo n. E.19.020.020 e 030.a.CAM*

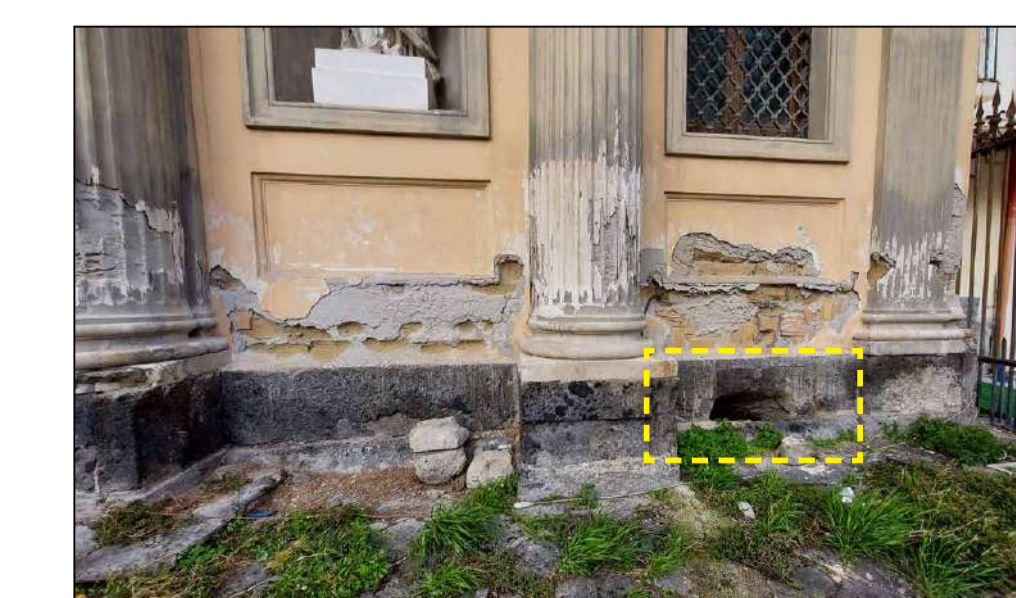
FACCIATA SU PIAZZA MERCATO LATO DESTRO

INTERVENTO DI RESTAURO BOCCHE DI LUPO FACCIATA PRINCIPALE - LATO DESTRO

BOCCA DI LUPO NON TAMPONATA

- 01** Integrazione plastica e cromatica di pietre esterne. Restauro e ripristino geometrico delle bocche di lupo. *Voce di computo n. A.P.29*
- 02** Realizzazione inferriata, con profilati normali in acciaio inox AISI 304. Con aggiunta di retrostante pannello in lamiera di acciaio forata. *Voce di computo n. E.19.020.020 e 030.a.CAM*

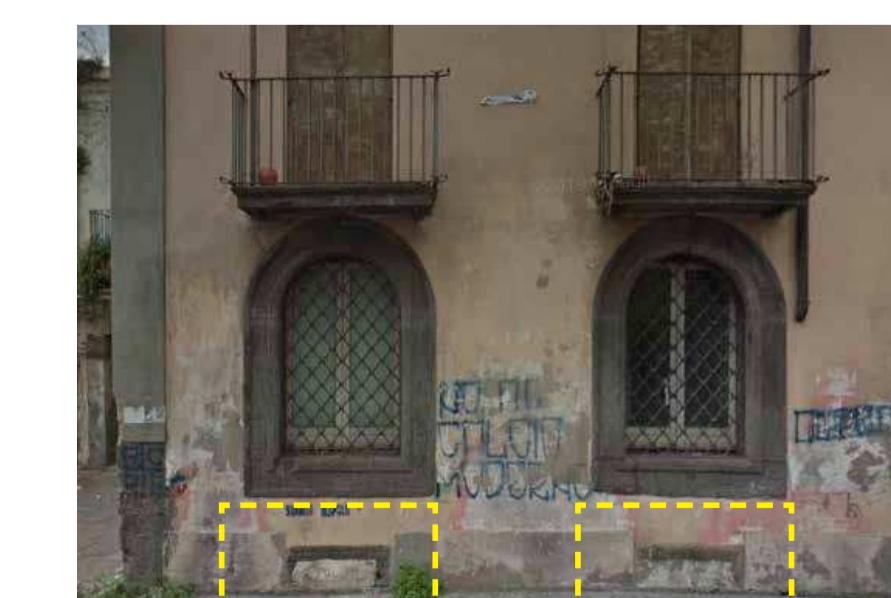
FACCIATA SU VIA CORRADINO DI SVEVIA

INTERVENTO DI RESTAURO BOCCHE DI LUPO VIA CORRADINO DI SVEVIA

BOCCA DI LUPO TAMPONATE

- 01** Riapertura e ripristino delle bocche di areazione - Demolizione della muratura di tamponamento. *Voce di computo n. A.P.29*
- 02** Integrazione plastica e cromatica di pietre esterne. Restauro e ripristino geometrico delle bocche di lupo. *Voce di computo n. A.11.010.015.b*
- 03** Realizzazione inferriata, con profilati normali in acciaio inox AISI 304. Con aggiunta di retrostante pannello in lamiera di acciaio forata. *Voce di computo n. E.19.020.020 e 030.a.CAM*

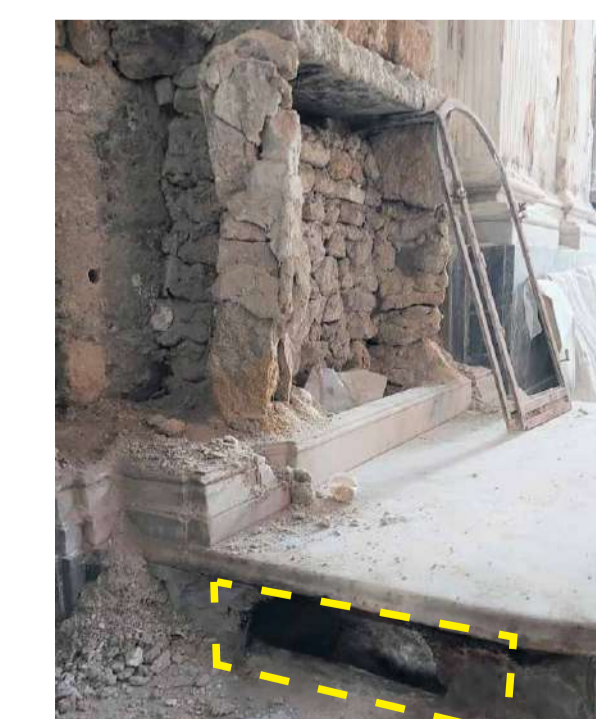
BOCCA DI AREAZIONE 3° ALTARE NAVATA DESTRA

INTERVENTO DI RESTAURO BOCCHE DI AREAZIONE INTERNE

- 01** Realizzazione di pannelli in lamiera di acciaio inox AISI 304, completi della ferramenta di fissaggio, compresi i tagli a misura, gli stridi, le forature, le flange, la bullonatura o saldatura, gli incastri e alloggiamenti nella muratura, le opere murarie. *Voce di computo n. E.19.020.030 a.CAM*
