RIQUALIFICAZIONE DEL PARCO "FRATELLI DE FILIPPO"

PROGETTO ESECUTIVO

CITTÀ METROPOLITANA DI NAPOLI

Relazione Paesaggistica

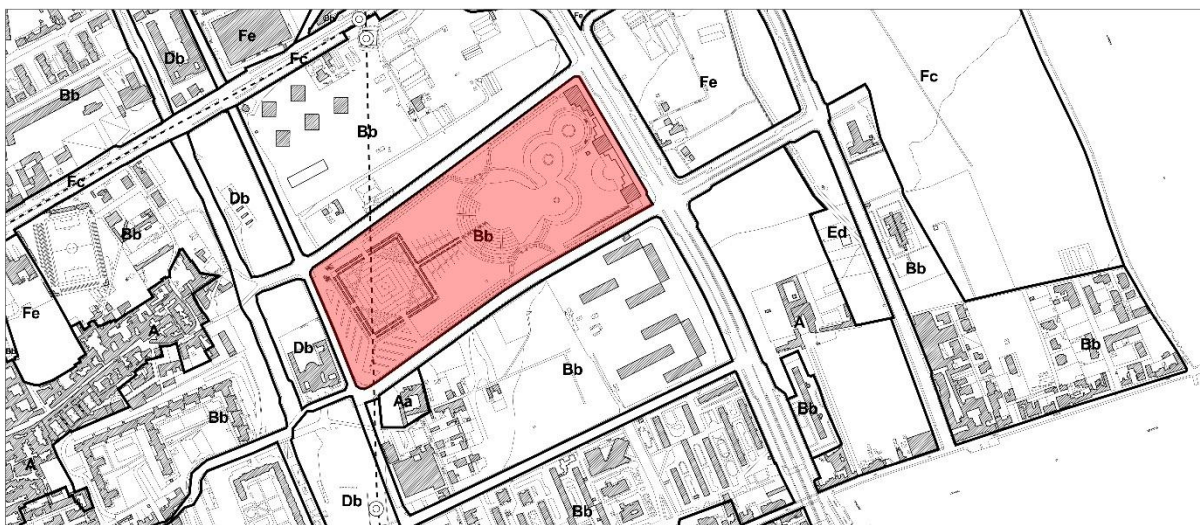
A - Insediamenti di interesse storico	F - Parchi territoriali, altre attrezzature e impianti a scala urbana e territoriale
Aa - Strutture e manufatti isolati	Fa - Componenti strutturanti la conformazione naturale del territorio, destinate a parco territoriale
Ab - Siti archeologici	Fa1 - Aree agricole
Ac - Porto storico	Fa2 - Aree incolte
Ad - Agricolo in centro storico	Fa3 - Aree boscate
B - Agglomerati urbani di recente formazione	Fa4 - Aree a verde ornamentale
Ba - Edilizia d'impianto	Fa5 - Sito reale di Capodimonte
Bb - Espansione recente	Fa6 - Rupi, costoni e cave
Bc - Porto di recente formazione	Fb - Abitati nel parco
D - Insediamenti per la produzione di beni e servizi	Fc - Parchi di nuovo impianto
Da - Insediamenti per la produzione di beni e servizi d'interesse tipologico testimoniale	Fd - Parco cimiteriale di Poggioreale
Db - Nuovi insediamenti per la produzione di beni e servizi	Fe - Strutture pubbliche o di uso pubblico e collettivo

Dc - Area produttiva florovivaistica	Ff - Ferrovie e nodi di interscambio
E - Componenti strutturanti la conformazione naturale del territorio	Fg - Aeroporto esistente
Ea - Aree agricole	Fh - Impianti tecnologici
Eb - Aree incolte	G - Insediamenti urbani integrati
Ec - Aree boscate	- Sistema dei trasporti su ferro
Ed - Aree a verde ornamentale	--- - Linee su ferro
Ee - Rupi, costoni, cave, spiagge e scogliere	● - Stazioni esistenti al 1998
	⊙ - Stazioni nuove

- rientra, come risulta dalla tavola della zonizzazione, nella zona B - agglomerati urbani di recente formazione - sottozona Bb - espansione recente disciplinata dagli artt. 31 e 33 delle norme di attuazione della variante per il centro storico, la zona orientale e la zona nord-occidentale.

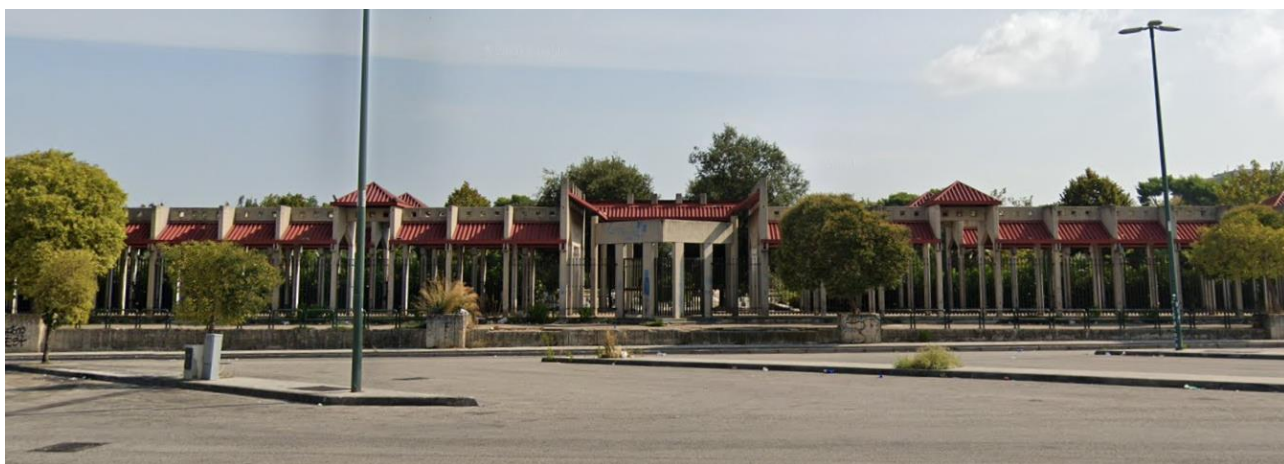
L'ingresso al Parco su via Maria Malibran

Il Parco presenta diversi accessi, il principale, affaccia su Via Maria Malibran, prospiciente ad una grande area parcheggio, è caratterizzato dalla presenza di un grande porticato in pilastri in cemento armato e copertura in lamiera rossa; quest'ultimo recinge la grande piazza interna a pianta quadrata e conduce ad est verso l'area dedicata agli orti sociali e a nord verso l'area giochi.

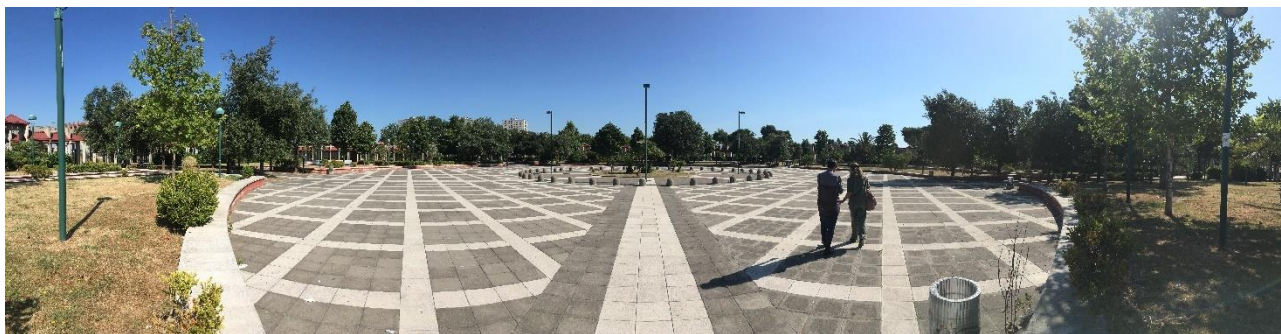
vista del piazzale centrale

Attraverso i due accessi si arriva alla grande piazza caratterizzata da due percorsi, che tagliando trasversalmente la stessa, dividono l'area in quattro quadranti uguali, al centro, sono presenti, una grande area pavimentata circolare con aiuola e due panche semicircolari. Altri due percorsi obliqui conducono verso le due fontane ornamentali, al bar da un lato e dall'altro ai locali del personale e dei depositi; negli spazi residuali sono posizionate le grandi aree verdi.

I percorsi pavimentati della piazza e dei porticati (realizzati in piastrelle in cemento grigio-bianco e rosso e calcestruzzo granulare), risultano in buone condizioni consentendo una sicura percorribilità alle diverse aree attrezzate.

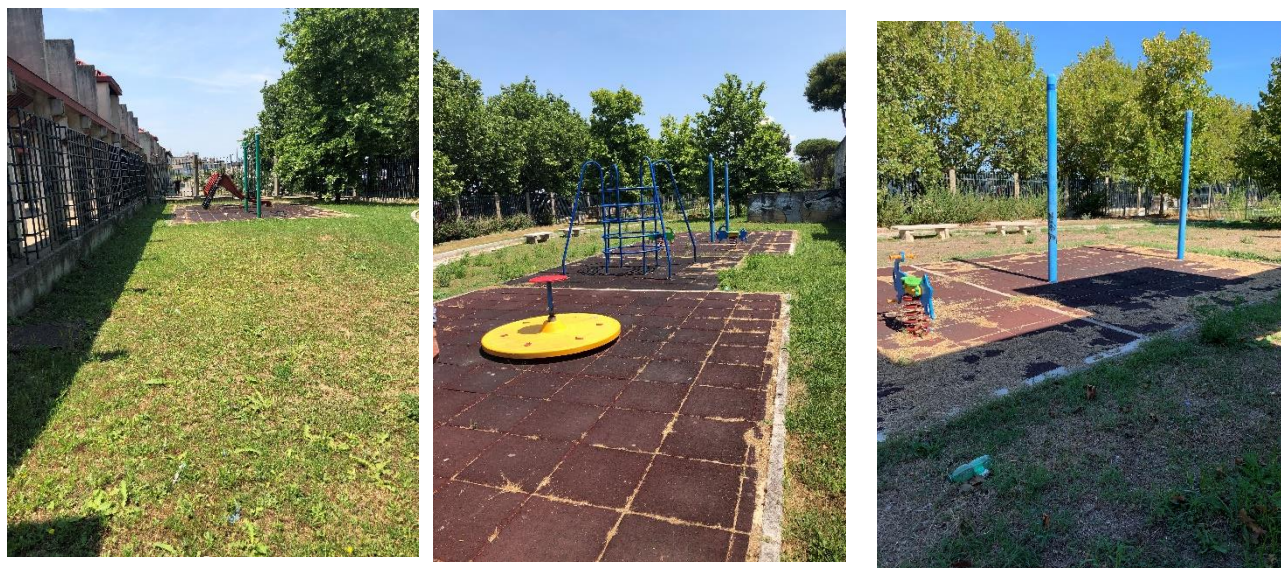
L'area giochi

L'area giochi, attualmente non fruibile, presenta la pavimentazione antitrauma in quadretti che seppure ancora tutti presenti, mostra evidenti segni di usura e presenza di piante infestanti tra i giunti, che ne sta provocando il sollevamento. La pavimentazione antitrauma oltre ad essere sottodimensionata rispetto alla presenza delle attrezzature da gioco risulta essere obsoleta e non rispondente alle nuove tipologie e normative relative al moderno concetto di parco inclusivo.

Le attrezzature del parco giochi risultano essere per la maggior parte in buone condizioni, essendo metalliche, non presentano particolari criticità, i giochi risultano essere però alquanto obsoleti e non inclusivi pertanto alcuni possono essere recuperati altri andranno sostituiti e si dovrà provvedere ad integrarli con altri atti a favorire l'interazione tra i bambini e l'inclusività.

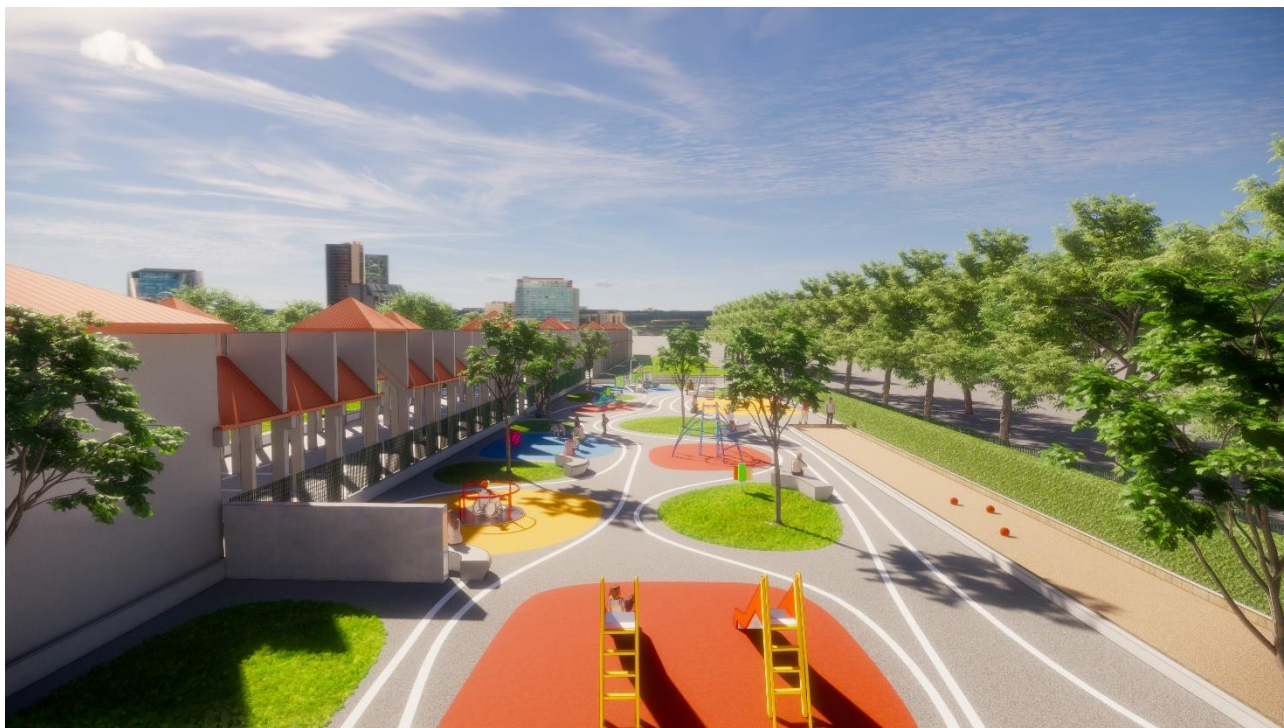
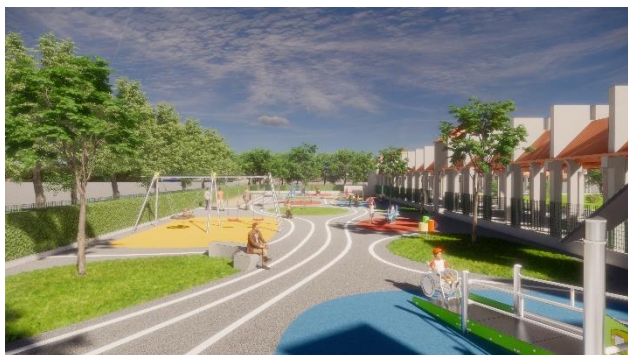
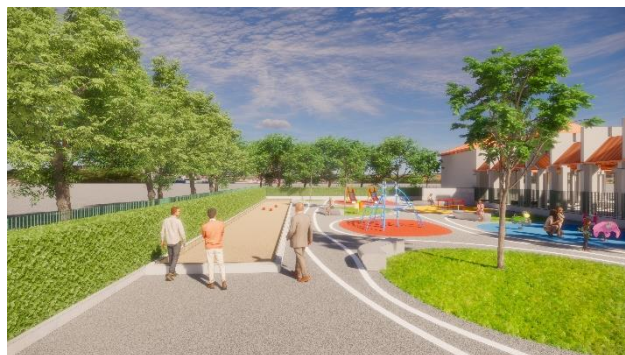
- **il recupero e la riqualificazione dell'area giochi** il progetto è il risultato dell'osservazione del comportamento e delle dinamiche di gioco dei bambini e dei frequentatori del parco. Per soddisfare le loro varie esigenze, si è pensato all'utilizzo di giochi Inclusivi, promuovendo in modo particolare sia il gioco attivo e autonomo, sia il gioco di gruppo, dove qualsiasi Bambino, con o senza disabilità deve Interagire, eliminando barriere non solo Architettoniche, ma soprattutto Etico/Sociali. Si è ritenuto opportuno prevedere la nuova area giochi nella stessa posizione della preesistente, migliorandone le qualità estetiche e di sicurezza. Il progetto della nuova area giochi, risulta completamente accessibile a utenti diversamente abili, attraverso l'abbattimento delle barriere architettoniche, eliminando tutti i cordoli esistenti, portando tutto alla stessa quota, e scegliendo giochi inclusivi per stimolare il gioco integrato di bambini con diverse capacità ed esigenze. A tal fine è necessario che i bambini abbiano la possibilità di giocare tutti insieme e con gli stessi attrezzi. L'area giochi è caratterizzata da forme organiche di matrice circolare ed ellittica, che si integrano con il disegno più organico del parco e con le specie arboree preesistenti, che in parte vengono inglobate nel sistema della pavimentazione e in parte fanno da sfondo, amplificandone l'immagine naturale

complessiva. Al fine di garantire una migliore ombreggiatura dell'area saranno piantati 5 nuovi alberi di *carpinus betulus* che per caratteristiche dell'apparato radicale bene si sposano con la nuova sistemazione dell'area giochi.

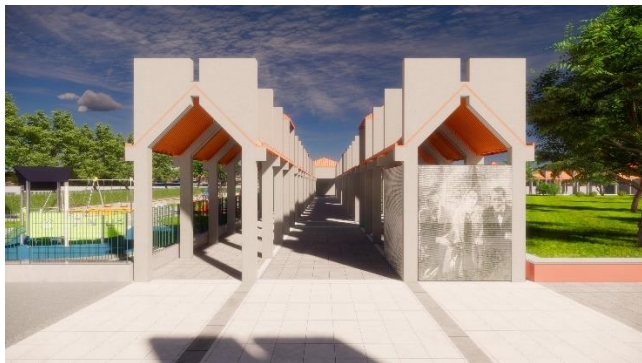
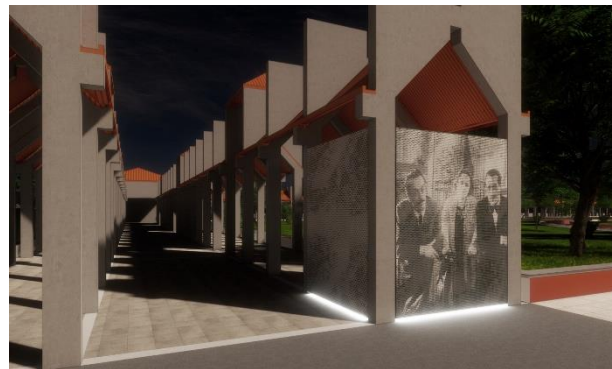
- **i nuovi servizi igienici**, si riscontra all'interno del parco la totale assenza di servizi igienici a servizio dei fruitori, pertanto al fine di sopperire a questa mancanza si è deciso di inserire in prossimità dell'ingresso a nord due blocchi servizi uno per le donne e uno per gli uomini tutti accessibili anche da diversamente abili. L'idea è quella di inserirli al di sotto dei porticati in modo da sfruttare la struttura in cemento esistente sia come elemento di irrigidimento delle pareti in XLAM multistrato e per il rivestimento esterno in lamiera forata.

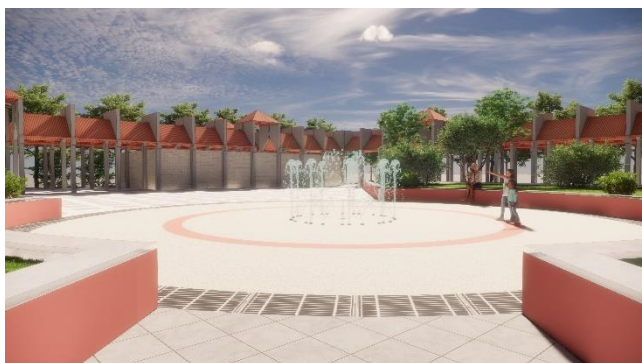
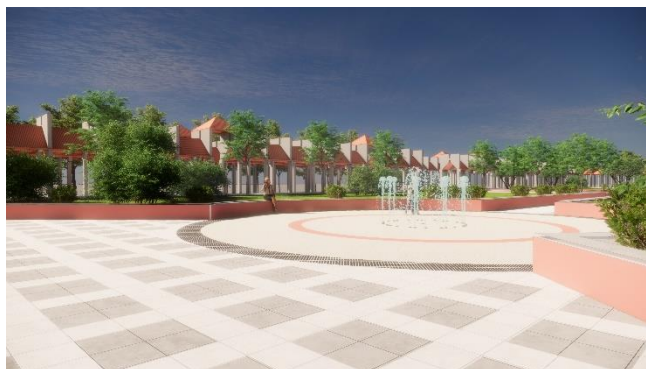
- **la nuova fontana/nebulizzatore ornamentale**, le fontane ornamentali sono un tipo di fontane che ricreano il calmo e naturale cadere della pioggia, producendo una sensazione di benessere e di relax. Queste tipologie di fontane rispondono all'esigenza di decoro e arredo urbano, di piacere estetico nel vedere in funzione i giochi d'acqua e della benefica e salutare funzione che l'acqua in movimento svolge nel temperare l'aria, producendo un benefico microclima che procura refrigerio nella stagione calda e migliora la qualità dell'aria nella stagione autunnale ed invernale. La fontana sarà realizzata in luogo di quella esistente non più funzionante ed impossibile da ripristinare.
