LAVORI DI RIQUALIFICAZIONE "PARCO DEL POGGIO"

PROGETTO ESECUTIVO
INTEGRAZIONE

Relazione paesaggistica

RELAZIONE PAESAGGISTICA

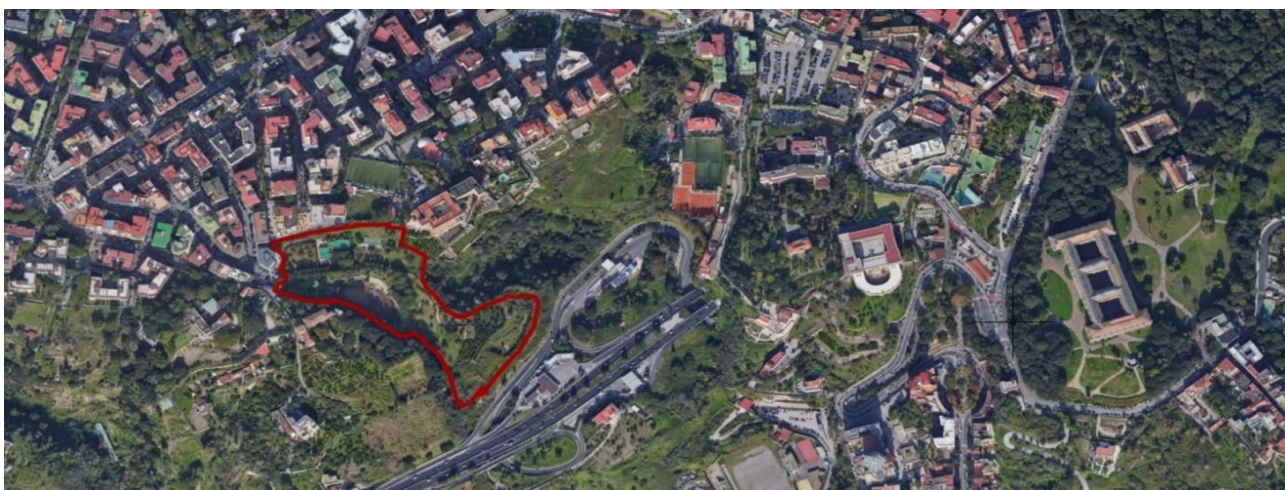
Vista aerea (fonte: Google Earth)

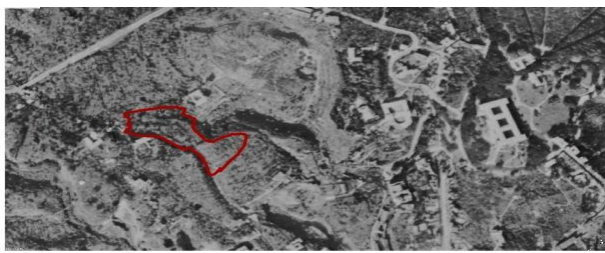
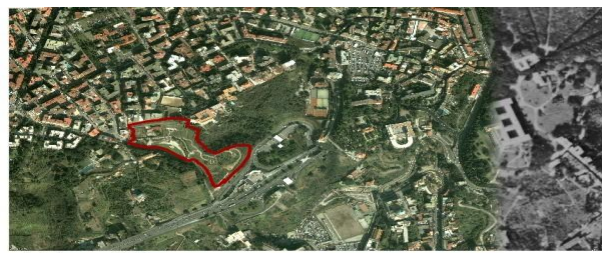
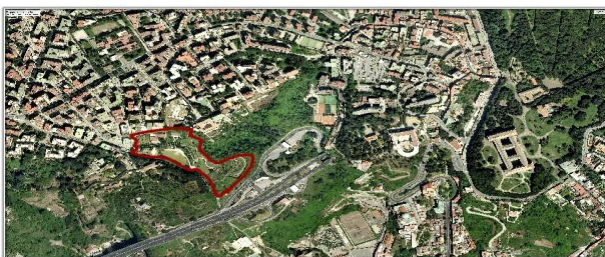
Evoluzioni storiche anni: 1943, 2006, 2103, 2019 (fonte: Google Earth)

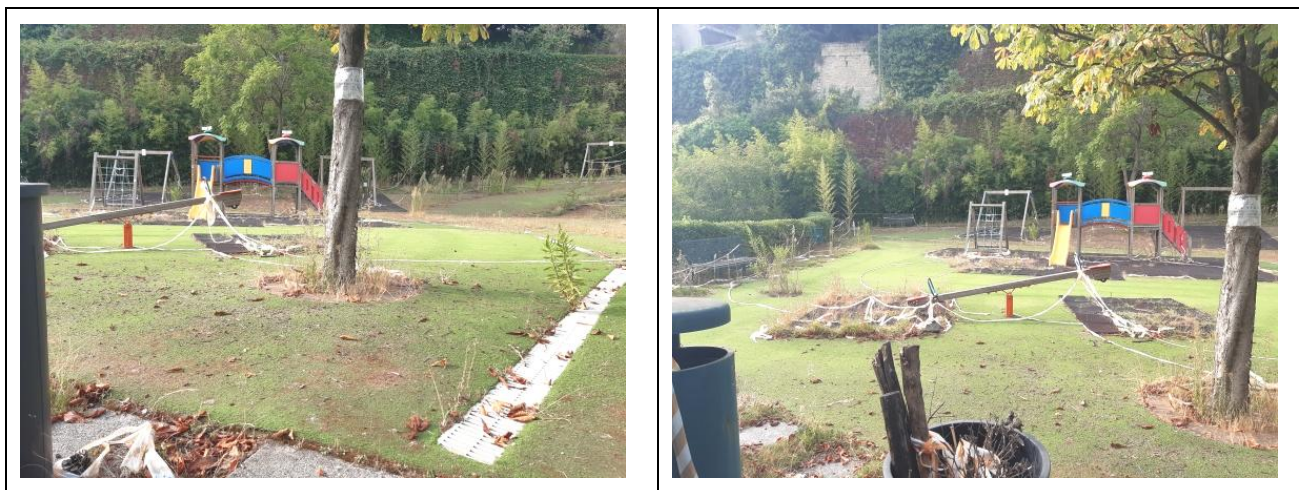
L'area destinata nel progetto di fattibilità a giochi è caratterizzata da una conformazione acclive avente una

diversa pendenza, la cui porzione areale di interesse è di circa **950.00 mq**, caratterizzata da un ingresso di circa **19.50 m x 11.00 m** pianeggiate, avente circa una consistenza di **214.50 mq**.

Ai fini della sicurezza è stato previsto nella realizzazione dell'intervento localizzato, la presenza di uno strato in calcestruzzo drenante con un sovrastante strato di gomma antitrauma colorato, in una porzione di sicurezza tale da consentire in caso di caduta, la possibilità attenuare il colpo.

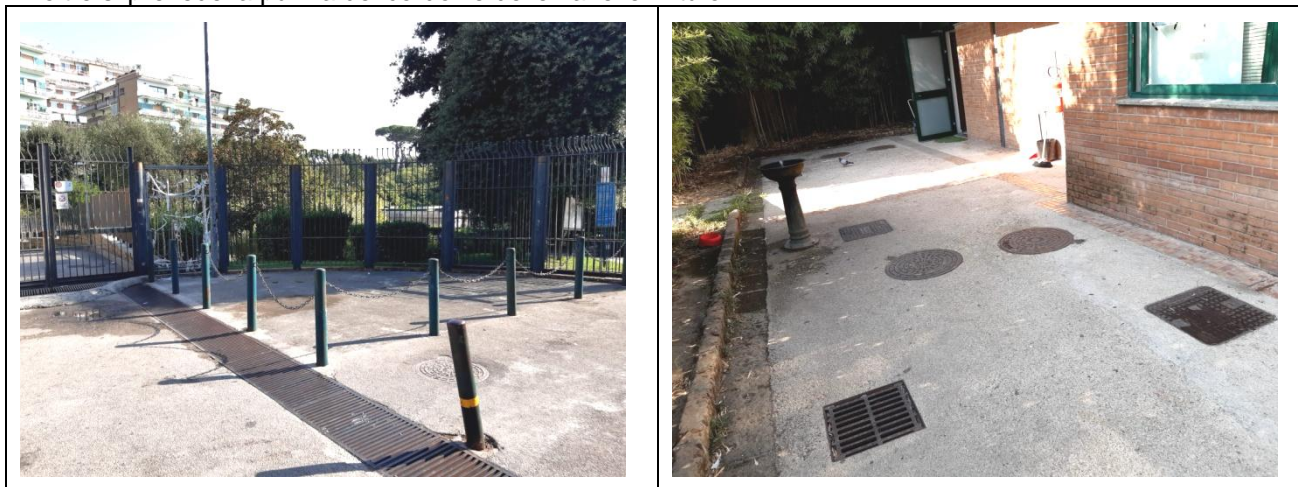
2) La pavimentazione antistante custode – consistenza circa 80 mq – si presenta è simile alla precedente, caratterizzata da “un calcestruzzo” in uno stato di carente manutenzione con avvallamenti che rendono percepibili la diversa inclinazione, che necessita di una sostituzione e miglioramento funzionale. Tale

intervento è stato affrontato con la medesima tipologia in calcestruzzo – ma drenante di colore giallo paglierino – onde consentire la sostenibilità dell’ambiente e l’invarianza dei materiali, per un miglioramento ambientale, in aggiunta si prevede la sostituzione dell’armatura dei pali. Inoltre si prevede la pulizia dei cordoli e delle zanelle in tufo.

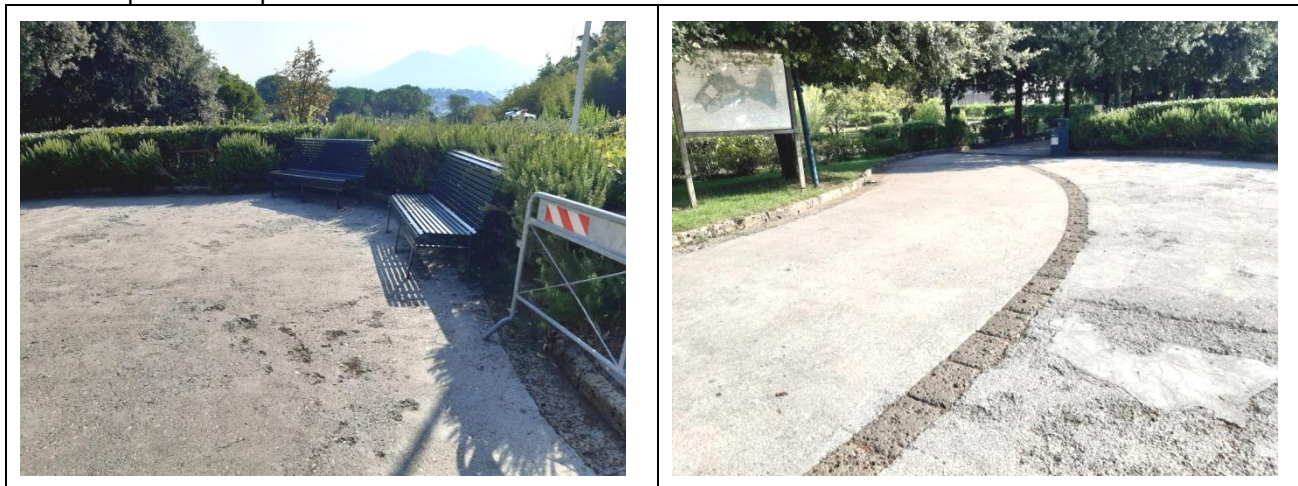
3) La pavimentazione in ingresso – consistenza circa 180 mq – si presenta in “un calcestruzzo” con delimitazioni in pietre in tufo, in uno stato di carenza manutenzione con avvallamenti che rendono percepibili la diversa inclinazione, che necessita di una sostituzione e miglioramento funzionale. Tale intervento è stato affrontato con la medesima tipologia in calcestruzzo – ma drenante di colore giallo paglierino – onde consentire la sostenibilità dell’ambiente e l’invarianza dei materiali, per un miglioramento ambientale, in aggiunta si prevede la sostituzione dell’armatura dei pali. Inoltre si prevede la pulizia dei cordoli e delle zanelle in tufo.

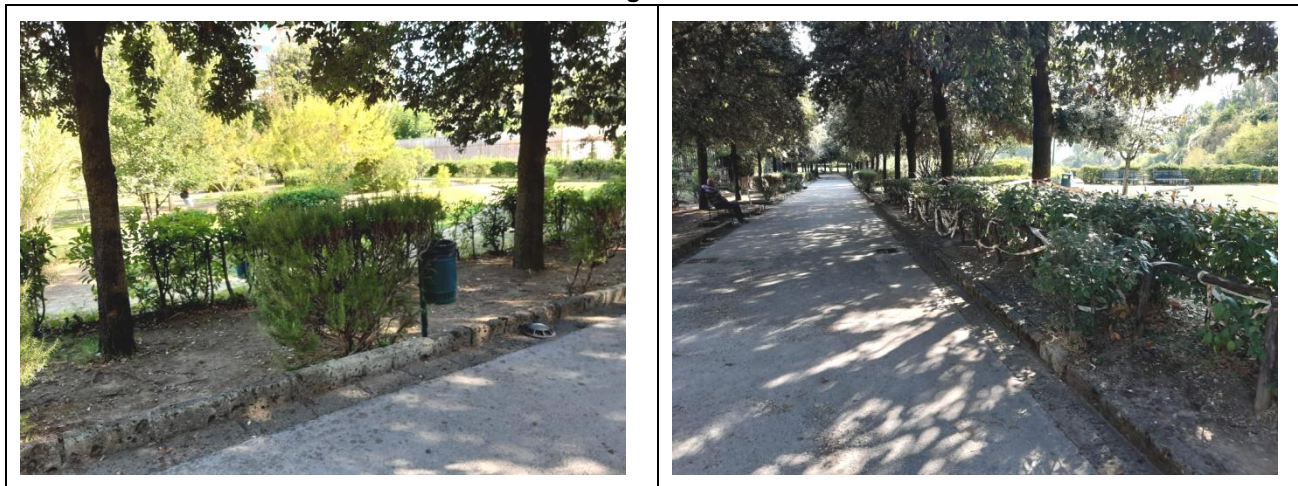
4) La pavimentazione del Viale principale 1 – consistenza circa 457 mq – si presenta delimitata con un cordolo perimetrale in tufo, oltre ad un calpestio in “un calcestruzzo” in uno stato di carenza manutenzione, come descritto in precedenza. L’intervento è stato affrontato con la sostituzione del medesimo materiale, in calcestruzzo – ma drenante di colore giallo paglierino – onde consentire la sostenibilità dell’ambiente e l’invarianza dei materiali, per un miglioramento ambientale. Inoltre si prevede la pulizia dei cordoli e delle zanelle, oltre alla sostituzione dell’armatura dei pali, dei faretti segna passo e dei cavi di alimentazione.

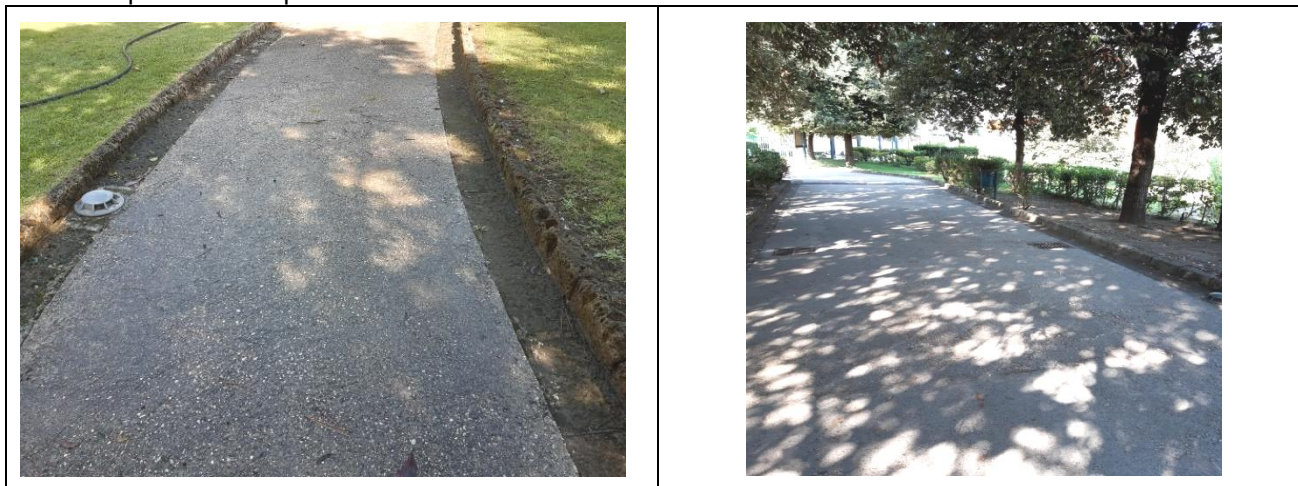
5) **La pavimentazione del Viale principale 1_traversa sinistra – consistenza circa 20 mq** – è di collegamento tra il viale principale e la rotonda botanica, costituita da cordoli in tufo, oltre ad un calpestio in “un calcestruzzo” in uno stato di carenza manutenzione, come descritto in precedenza. L'intervento è stato affrontato con la sostituzione del medesimo materiale, in calcestruzzo – ma drenante di colore giallo paglierino – onde consentire la sostenibilità dell'ambiente e l'invarianza dei materiali, per un miglioramento ambientale.

Inoltre si prevede una parziale sostituzione dei cordoli in tufo.

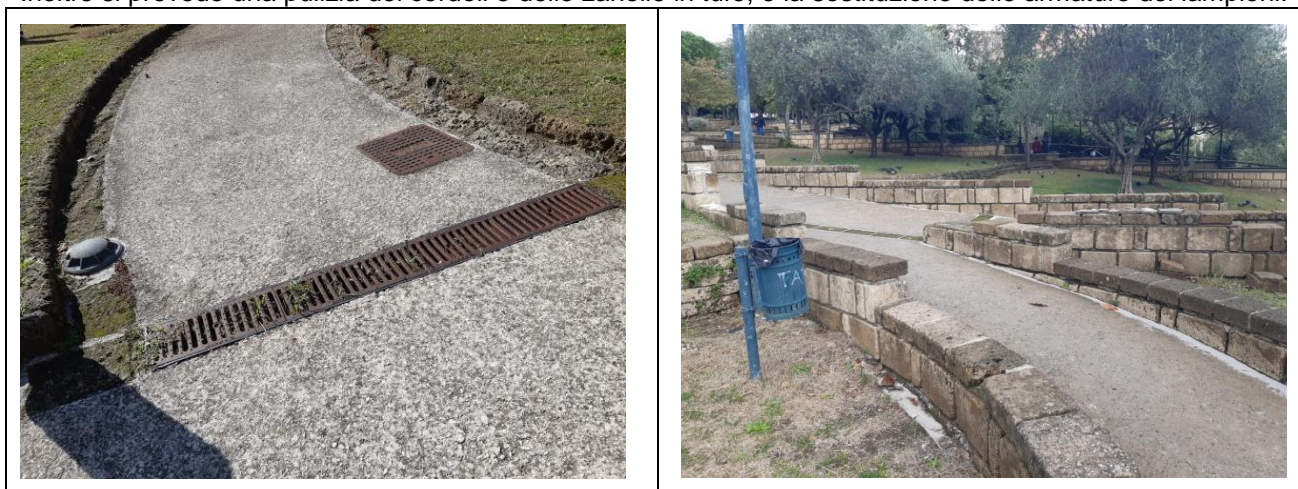
8) La pavimentazione del Viale principale 2 – consistenza circa 115 mq – è di collegamento tra il viale principale e la rotonda anfiteatro, costituita da cordoli in tufo, oltre ad un calpestio in “un calcestruzzo” in uno stato di carente manutenzione, come descritto in precedenza. L'intervento è stato affrontato con la sostituzione del medesimo materiale, in calcestruzzo – ma drenante di colore giallo paglierino – onde consentire la sostenibilità dell'ambiente e l'invarianza dei materiali, per un miglioramento ambientale.

Inoltre si prevede una pulizia dei cordoli e delle zanelle in tufo, e la sostituzione delle armature dei lampioni.

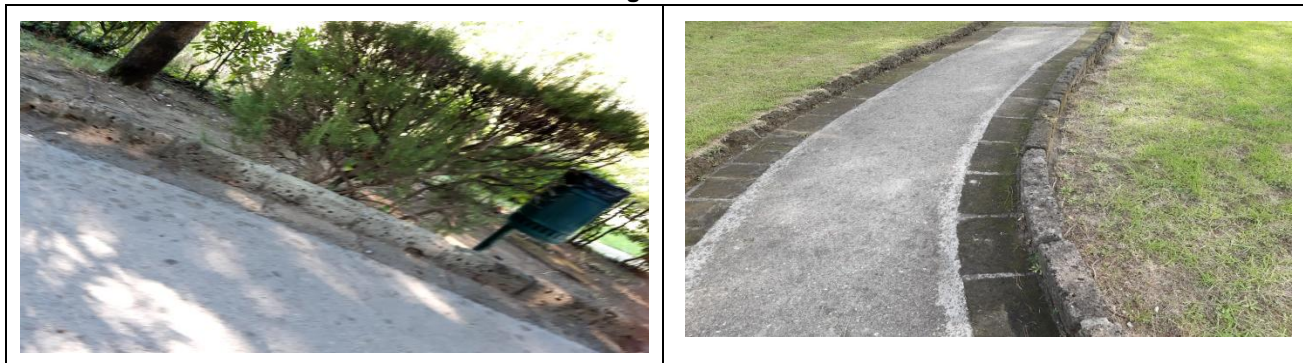
10) La pavimentazione del Viale principale 6 – consistenza circa 57 mq – costituita da cordoli in tufo, oltre ad un calpestio in “un calcestruzzo” in uno stato di carente manutenzione, come descritto in precedenza. L'intervento è stato affrontato con la sostituzione del medesimo materiale, in calcestruzzo – ma drenante di colore giallo paglierino – onde consentire la sostenibilità dell'ambiente e l'invarianza dei materiali, per un miglioramento ambientale.

Inoltre si prevede una pulizia dei cordoli e delle zanelle in tufo, e la sostituzione delle armature dei lampioni.

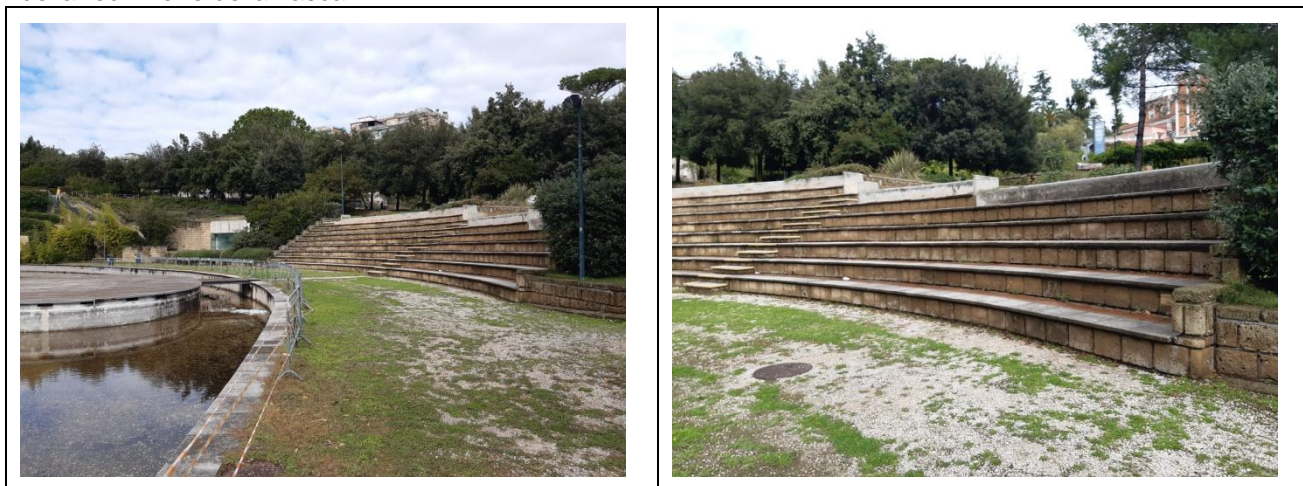
11) La pavimentazione antistante vasca – consistenza circa 570 mq – costituita da terreno vegetale e pietrisco sciolto, in uno stato di carente manutenzione.

L'intervento è stato affrontato con la nuova pavimentazione in calcestruzzo drenante di colore giallo paglierino – onde consentire la sostenibilità dell'ambiente e l'invarianza dei materiali, per un miglioramento ambientale.

Inoltre si prevede una pulizia dei cordoli e delle zanelle in tufo, la sostituzione delle armature dei lampioni e della recinzione della vasca.

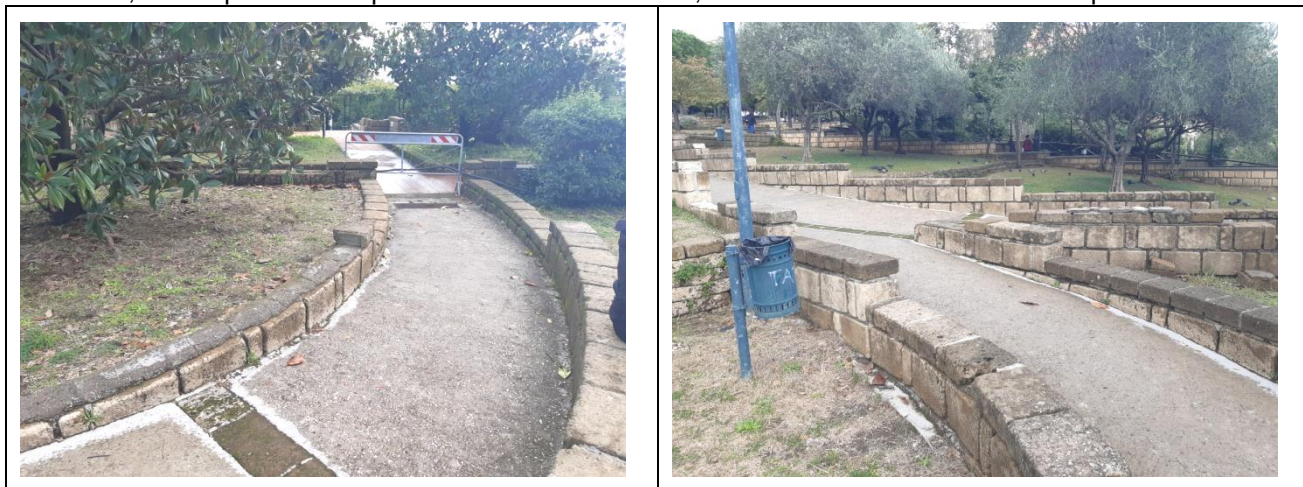
12) La pavimentazione del viale principale 3 – consistenza circa 284 mq – si presenta in “un calcestruzzo” con delimitazioni in pareti in tufo, in uno stato di carente manutenzione.

Tale intervento è stato affrontato con la medesima tipologia in calcestruzzo – reintegrando le pietre in tufo mancanti, oltre a prevedere il posizionamento dei bauletti, la sostituzione dell'armatura dei pali.

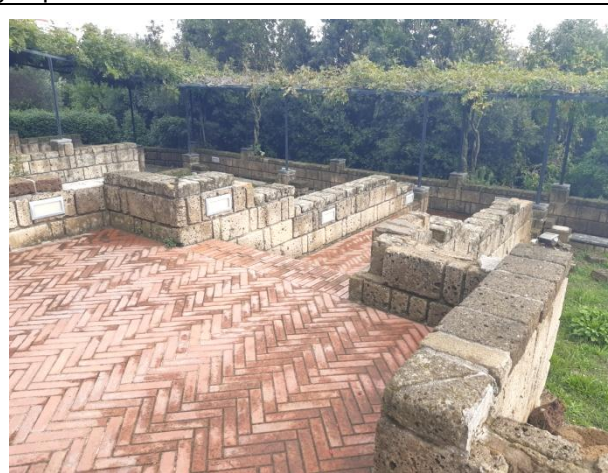
14) La pavimentazione dell'area in cotto – consistenza circa 198 mq – si presenta con mattoni in cotto di tipo rosso, delimitata con muretti in tufo in parte mancanti.

Tale intervento è stato affrontato con le reintegrazioni delle pietre in tufo mancanti, nonché il ripristino delle sedute realizzate in piperno, sostituzione dei faretti segna passo e realizzazione dei bauletti.

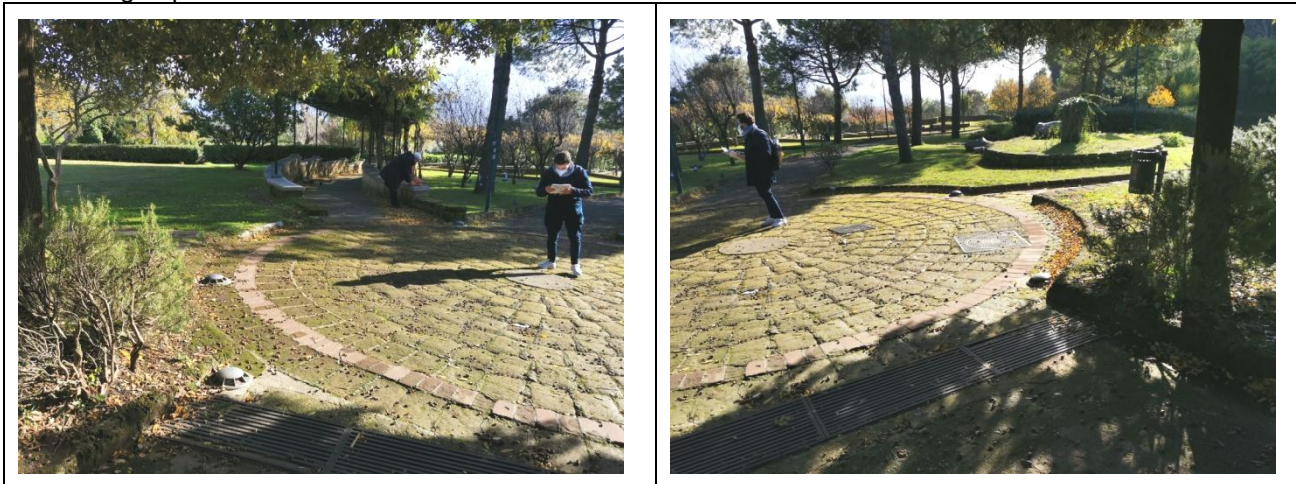
16) La pavimentazione della rotonda adiacente anfiteatro – consistenza circa 50 mq – si presenta con mattoni in tufo, delimitata con mattoni in cotto di tipo rosso.
Tale intervento è stato affrontato con il rifacimento della pavimentazione in tufo, oltre alla sostituzione dei faretti segna passo.

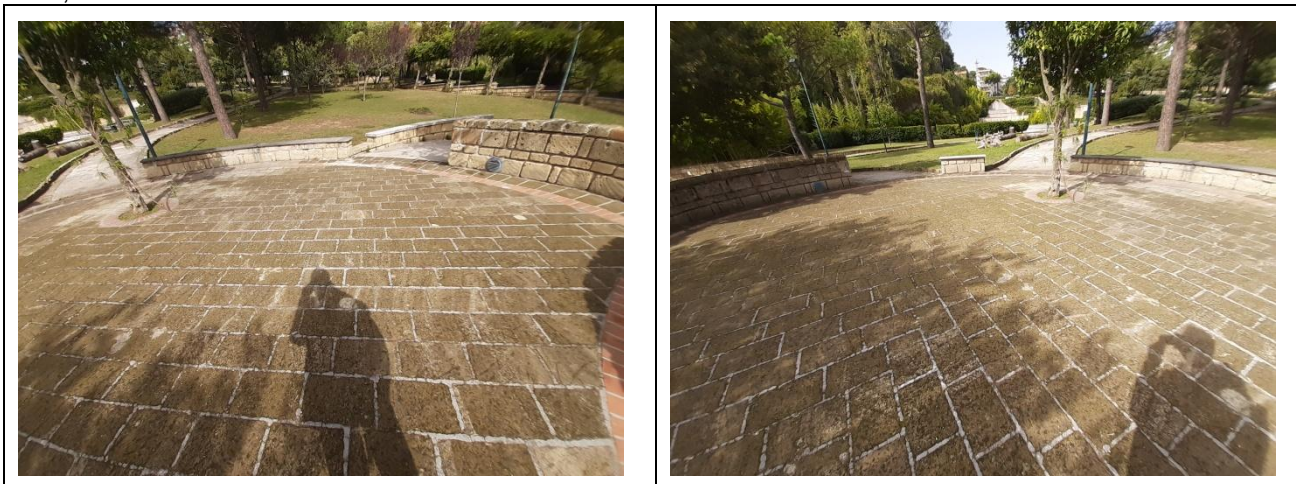
17) La pavimentazione della rotonda fine viale 2 – consistenza circa 90 mq – si presenta con mattoni in tufo, delimitata con mattoni in cotto di tipo rosso, oltre ad un muretto perimetrale rivestito in tufo.
Tale intervento è stato affrontato con la pulizia della pavimentazione in tufo, della pulizia del parapetto in tufo, nonché la sostituzione dei faretti incassati nel muro.

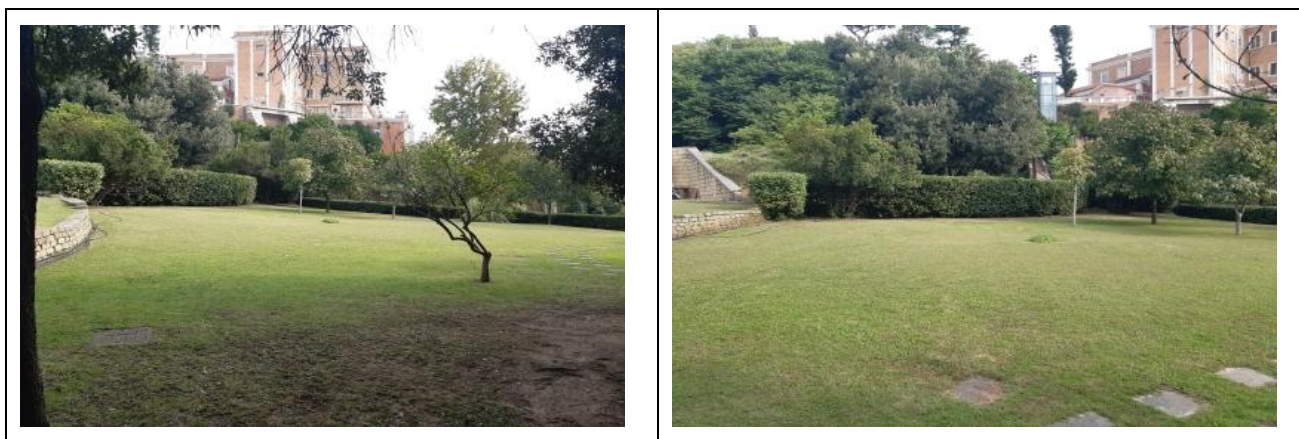
L'area destinata a sgambamento cani, si presenta a verde con la presenza di piante a basso fusto, oltre una siepe parziale ubicata in adiacenza all'area custode, caratterizzata da una conformazione con lieve pendenza, la cui porzione areale di interesse è di circa **570.00 mq.**

Gli arredi saranno in legno, in modo da contenere l'impatto e la sostenibilità dell'area, e garantire un miglioramento ambientale, inoltre a fine di garantire la stabilità, si prevede l'infissione dei montanti in una profondità minima di circa 40 cm.

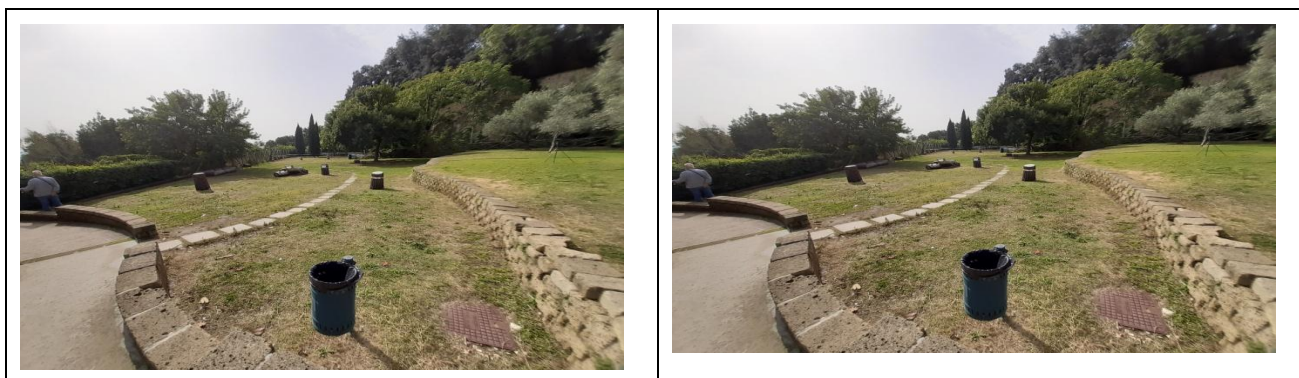
L'area destinata a ludico/sportiva, si presenta a verde con la presenza di piante a basso fusto, caratterizzata da una conformazione con lieve pendenza, la cui porzione areale di interesse è di circa **900.00 mq.**

Nell'area di interesse si prevede la realizzazione di un : **campo da basket** di dimensione di circa **9 m x 19 m** di forma **semicircolare**, con la posa in opera di diversi strati, come indicati in progetto, e precisamente : strato granulometrico, strato di binder, uno strato di tappetino erboso e una pavimentazione in turapori; del **workout race** di dimensione di ingombro di circa **5.09 m x 9.18 m**, ancorata a terra mediante una piastra in acciaio e fischerata con bulloni nel cls.

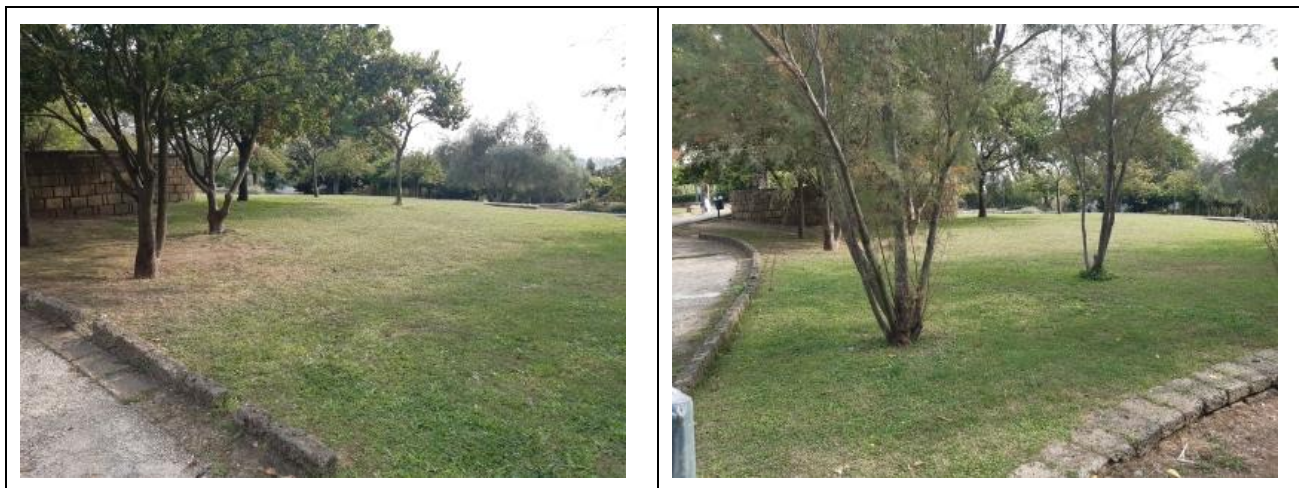
L'area attrezzata per la sosta / pic-nic, si presenta a verde con la presenza di piante a basso fusto, caratterizzata da una conformazione con lieve pendenza, la cui porzione areale di interesse è di circa **840.00 mq.**

Nell'area di interesse si prevede la posa dei seguenti arredi : **tavoli da pic nic con copertura** di dimensione di circa **3 m x 1.90 m**; **tavoli da pic nic** di dimensione di ingombro di circa **2.18 m x 1.90 m**.

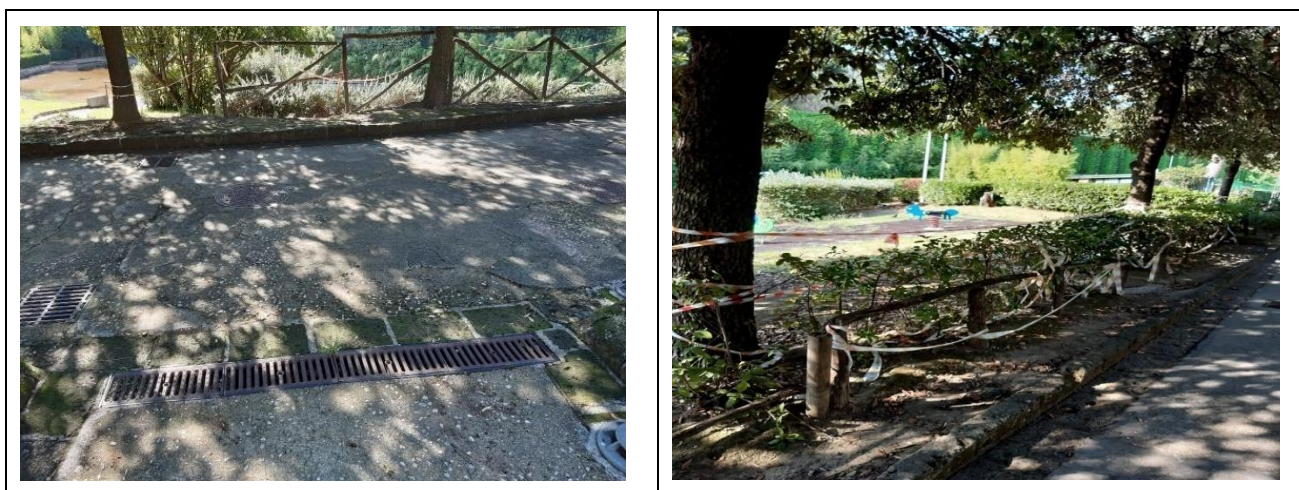
Le recinzioni presenti nel parco atte a delimitare i viali sono costituite da staccionate in legno, alcune mancanti ed altre in uno stato di decadenza, avente un'altezza di circa **1.00 m**, e come l'intervento in essere di progetto prevede la loro sostituzione e/o rafforzamento ai fini della sicurezza.

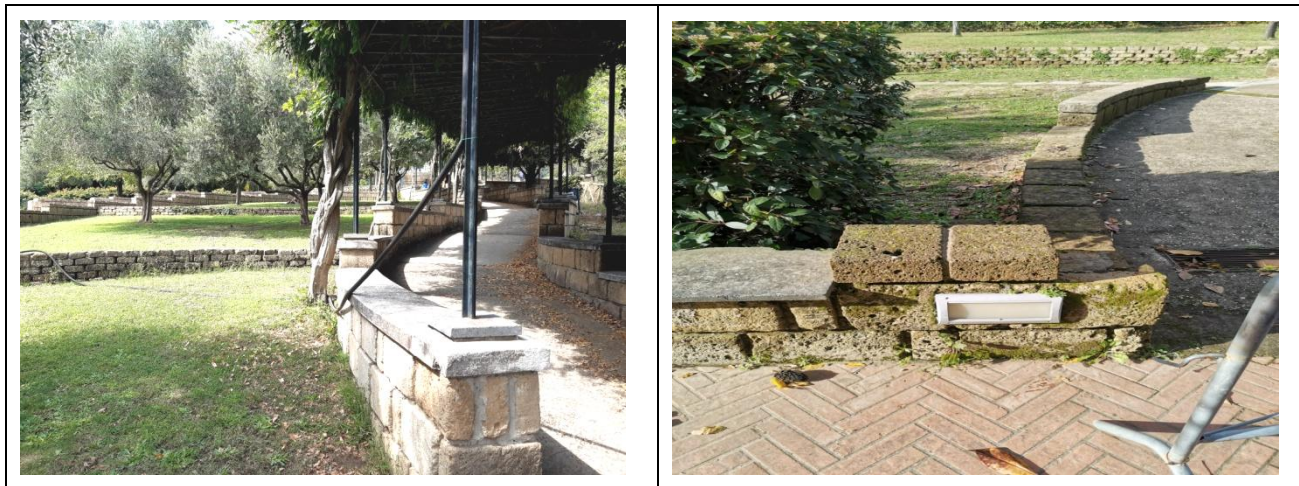
I viali presenti nella porzione ultima del parco – o diramazioni – sono caratterizzati da muretti in tufo con sovrastante bauletto in calcestruzzo, con altezza variabile a gradoni alti circa 1.00 m, i quali da quanto evidenziato, sono caratterizzati da porzioni in distacco, che necessitano di una ripresa funzionale.

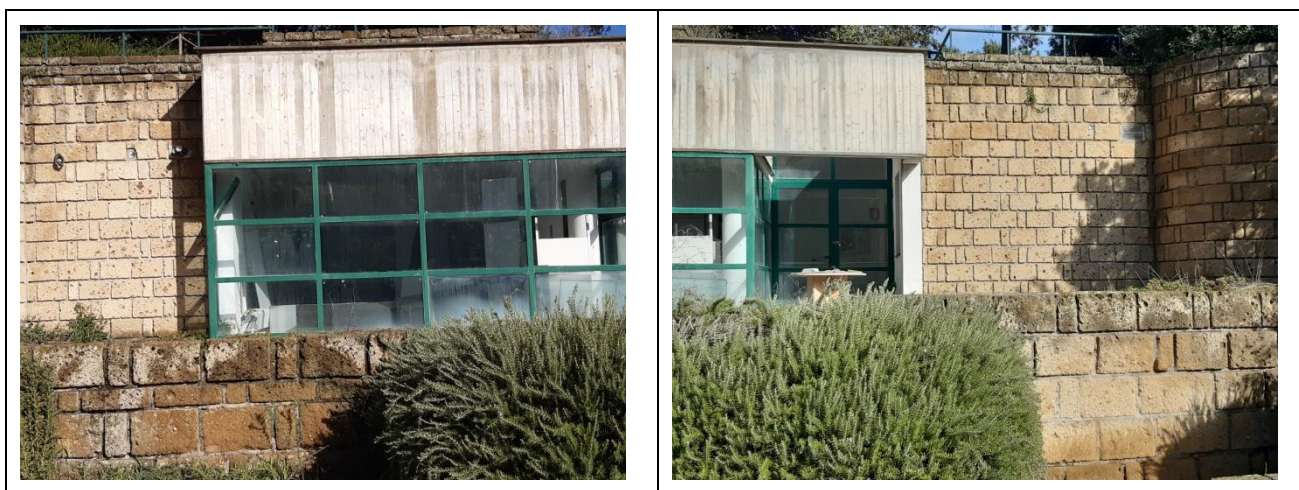
Il locale ex biblioteca si rinviene in uno stato dismessa, al cui accesso è stato possibile accertare la presenza di macchie infiltranti proveniente dalla copertura, in parte occupata in sovrastante da terreno di riempimento, e per la restante con sovrastante pavimentazione.

Al fine di eliminare l'inconveniente infiltrativo, si è previsto di rimuovere i diversi strati esistenti, sino a raggiungere l'impermeabilizzazione, con la successiva nuova posa delle stessa, e la realizzazione di un nuovo massetto di allettamento con la posa della pavimentazione, avente la medesima tipologia della preesistente.

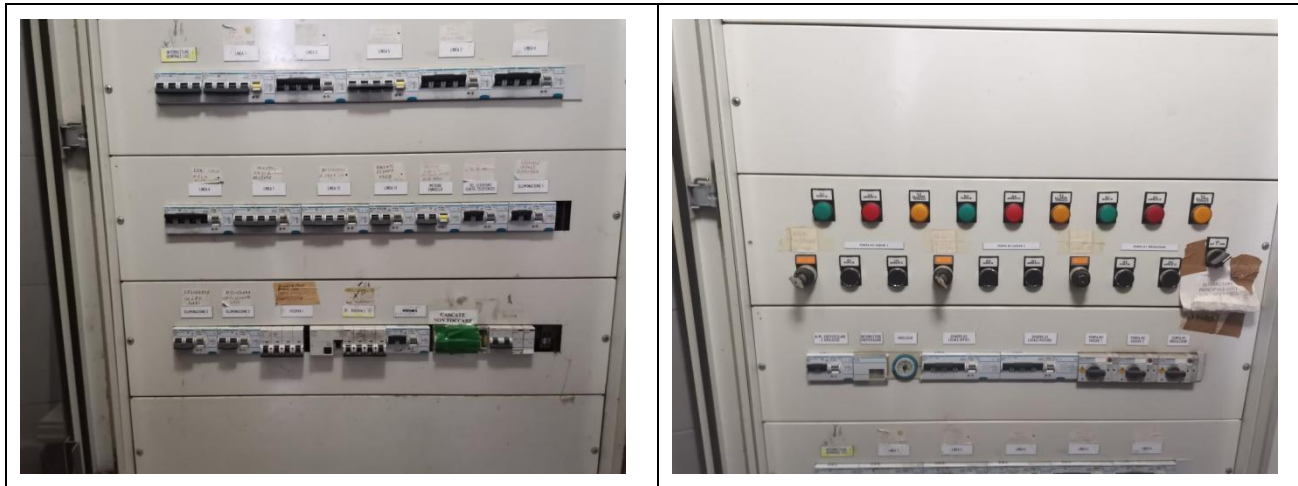
L'impianto di pubblica illuminazione è caratterizzato da un quadro generale ubicato nella casa del custode posta all'ingresso del parco, dal cui impatto visivo è evidente il suo stato di pregressa installazione, analogamente per i pali della pubblica illuminazione e dei segna passo.

Indipendentemente dalla tipologia e tecnologia dei materiali, molti di questi risultano non funzionanti, e come al fine dell'intervento si prevede la sostituzione dell'armatura dei pali e dei faretto segna passo.

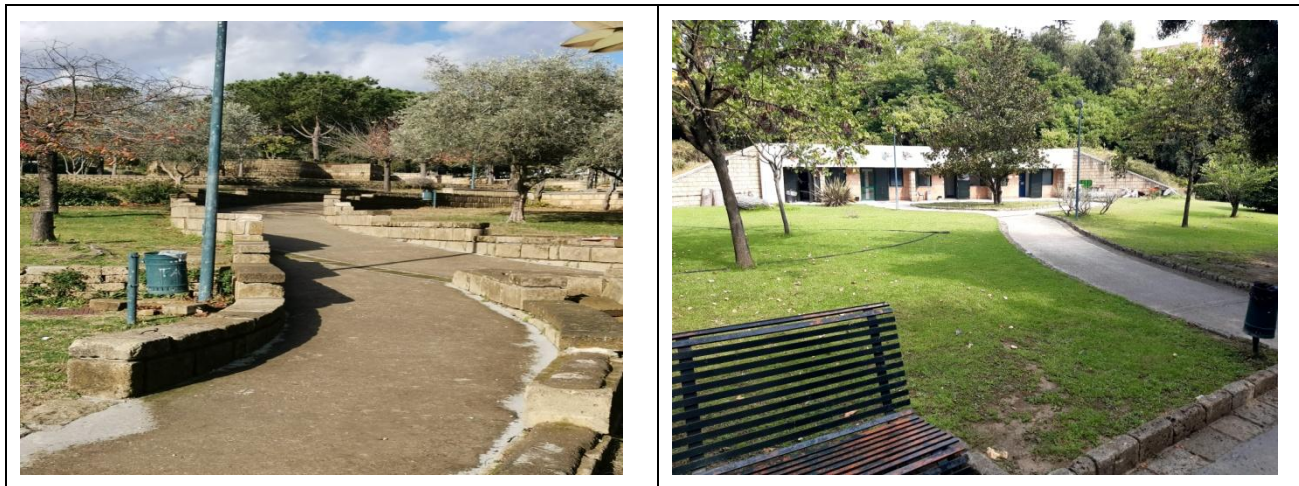
L'area a parco è caratterizzata da arredi dalla tipologia e tecnologia dei materiali, molti di questi risultano in un carente stato di manutenzione, e come al fine di potenziare tali arredi, si prevede l'inserimento di detti elementi di arredo, nelle aree previste di potenziamento.
