Piano Nazionale di Ripresa e Resilienza - Missione 5 - Inclusione e coesione -Componente 3 - Interventi speciali per la coesione territoriale - Investimento 2 - Valorizzazione dei beni confiscati alle mafie

Comune di Napoli

Ristrutturazione dell'immobile sito in via Fontanelle 124 destinato a casa di accoglienza

Progetto Definitivo

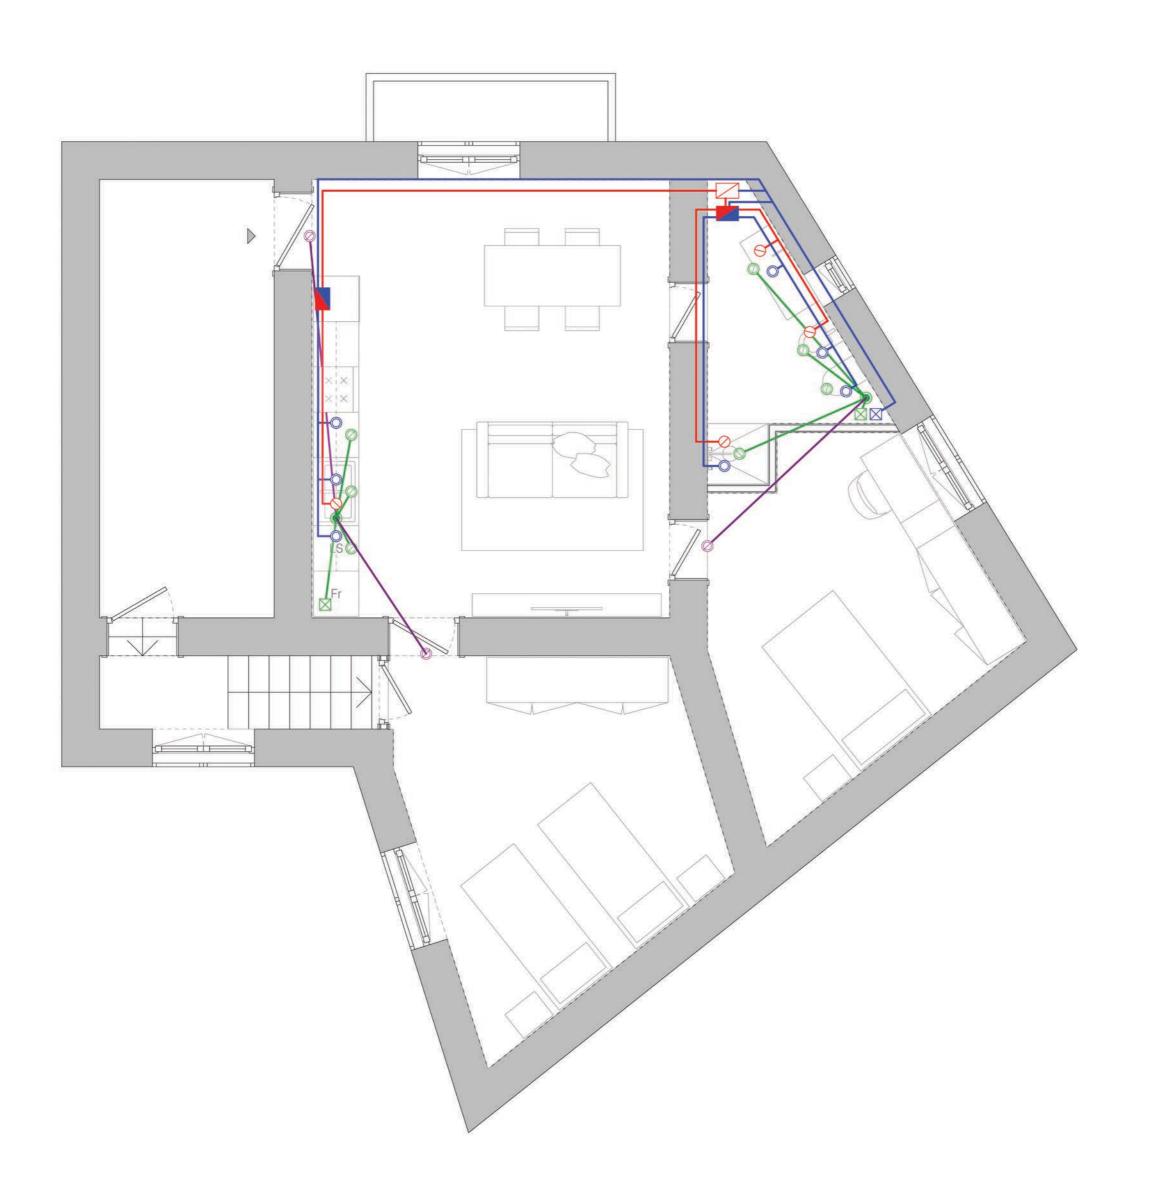
01	IM	febbraio 2022	scala 1:50

Montante acqua	 Linea acqua calda
	Fecale	 Linea acqua fredda
\bigcirc	Punto acqua calda	Linea acqua fredda
	Punto acqua fredda	Linea acqua iredda
	Punto di scarico	Linea scarico di condensa
	Scarico di condensa	
	Pozzetto di scarico	
	Scaldacqua elettrico

Schema funzionale impianto idrico sanitario

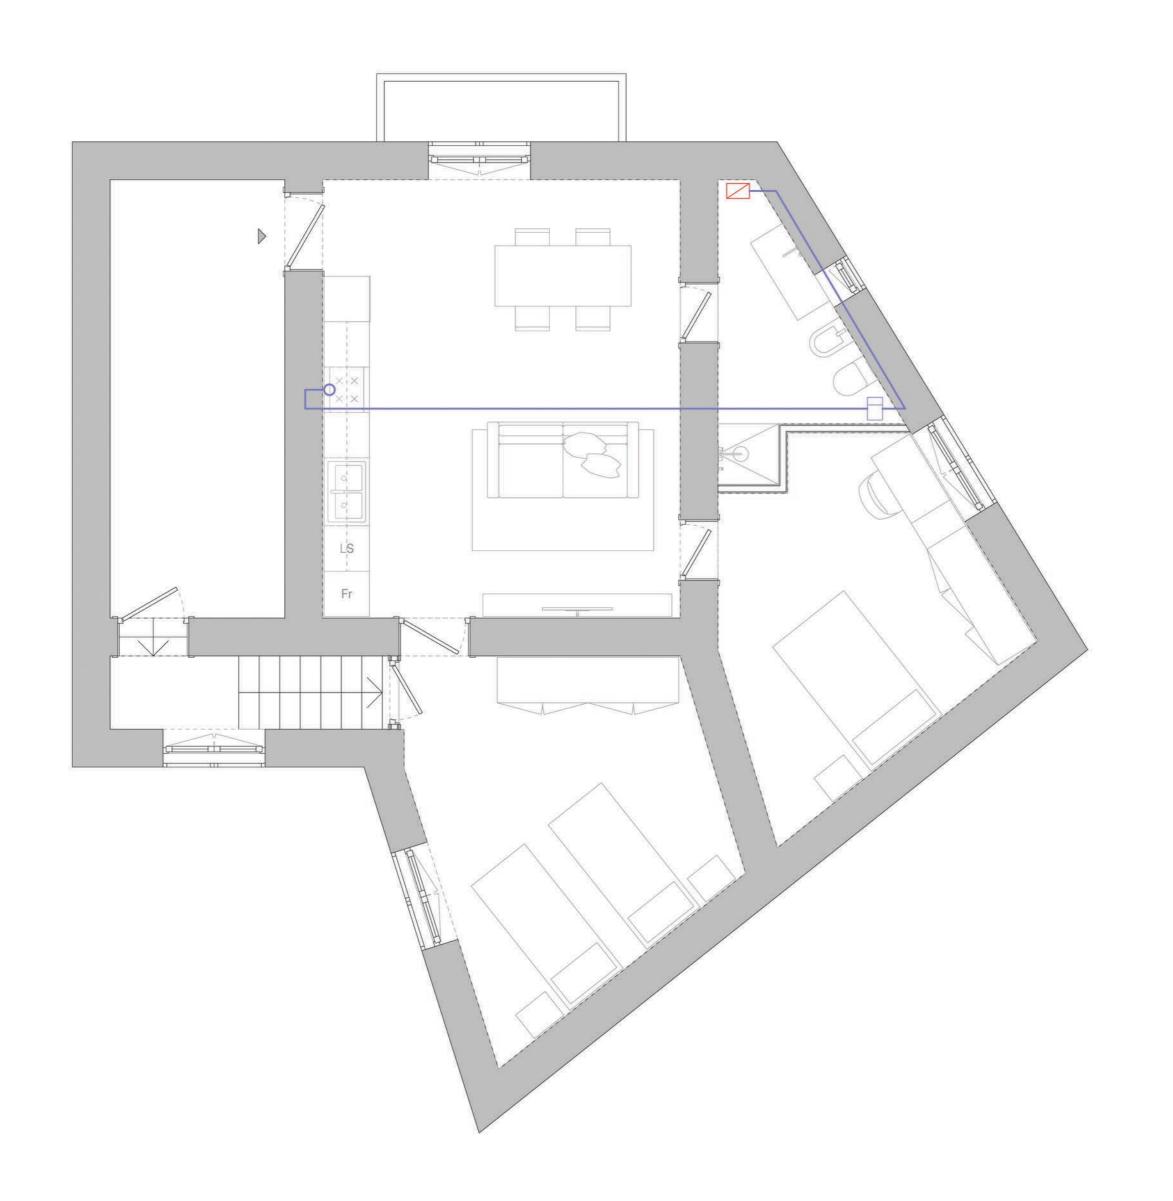
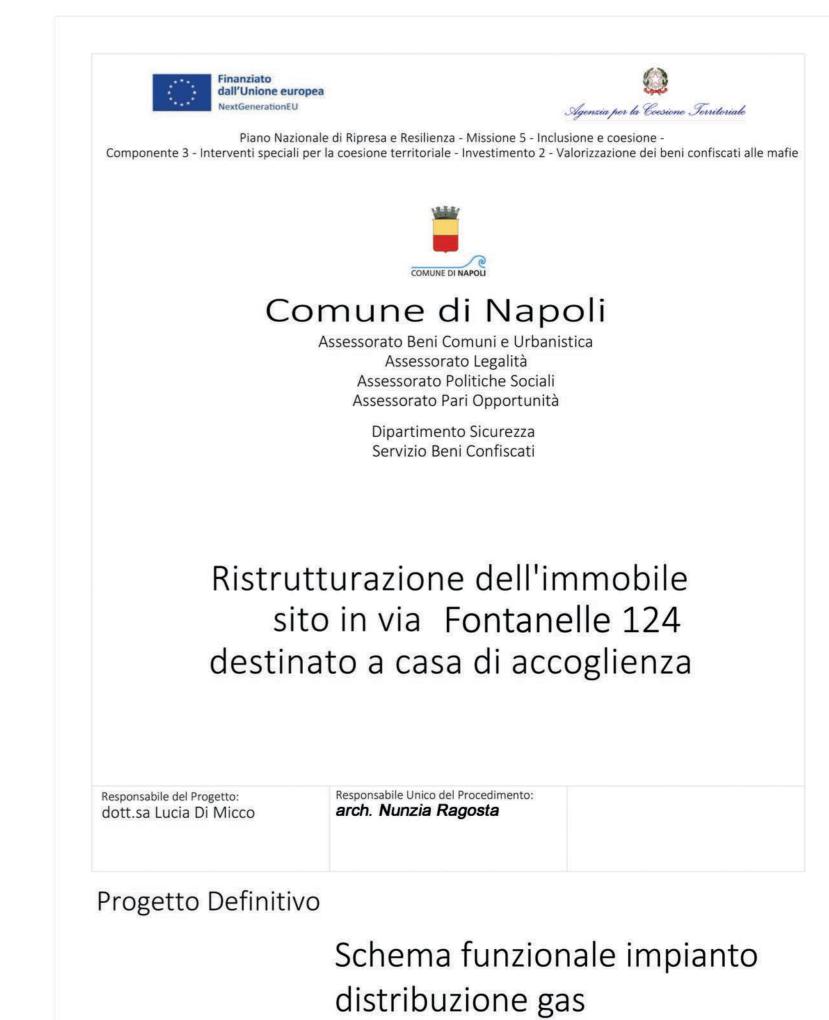
02

Ambienti controsoffittati

Macchina climatizzazione

X Macchina esterna

Linea frigorifera

→ Mandata

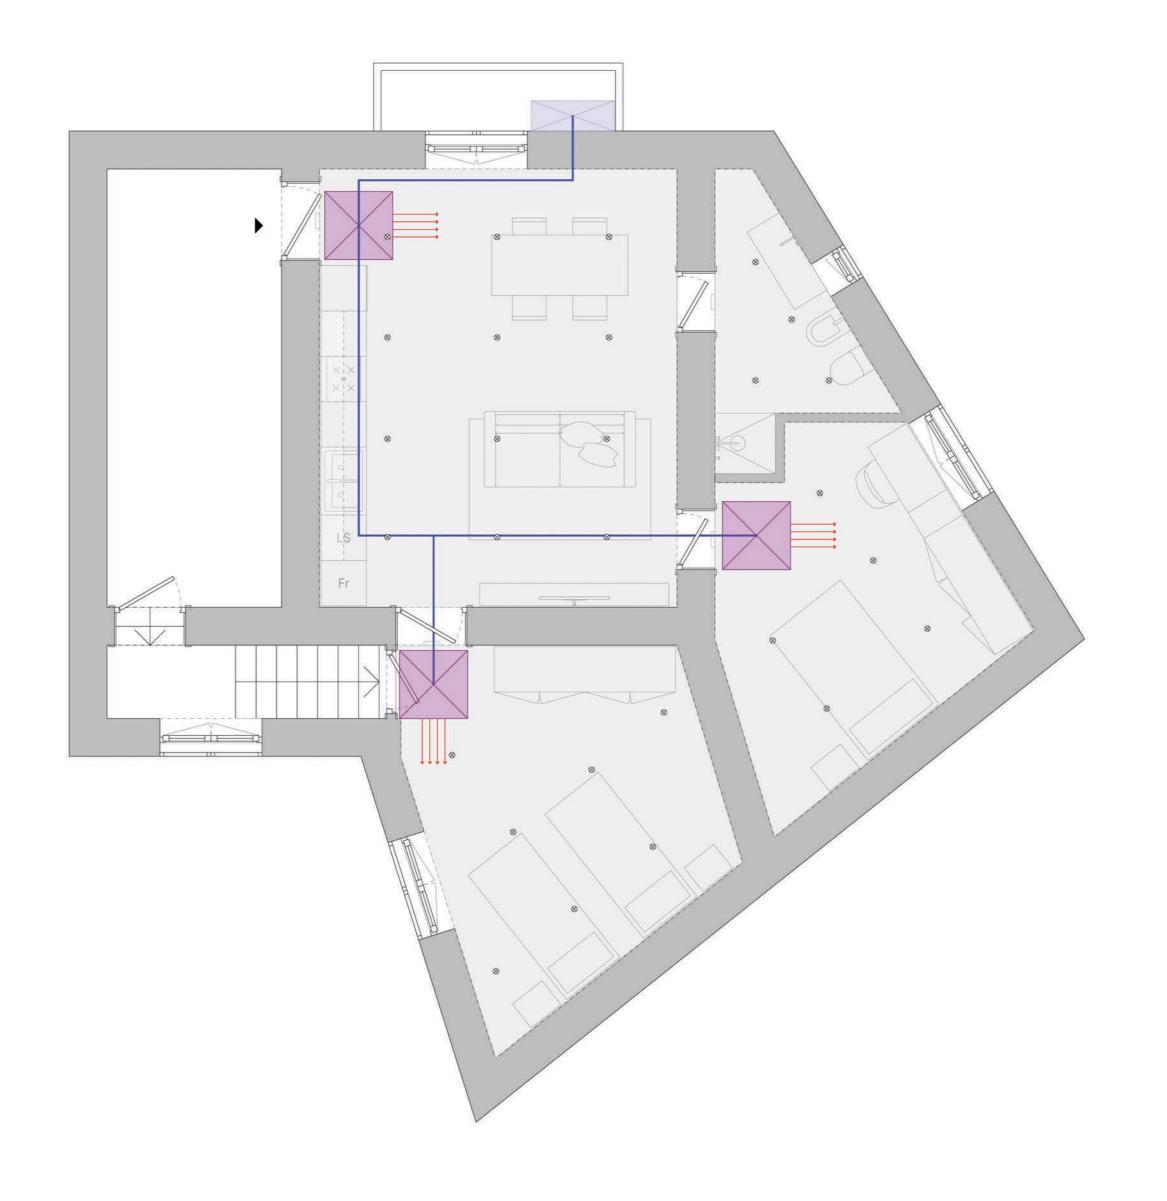
02	IN A	f-1-1	1.10
03	IM	febbraio 2022	scala 1:50

Schema funzionale impianto climatizzazione

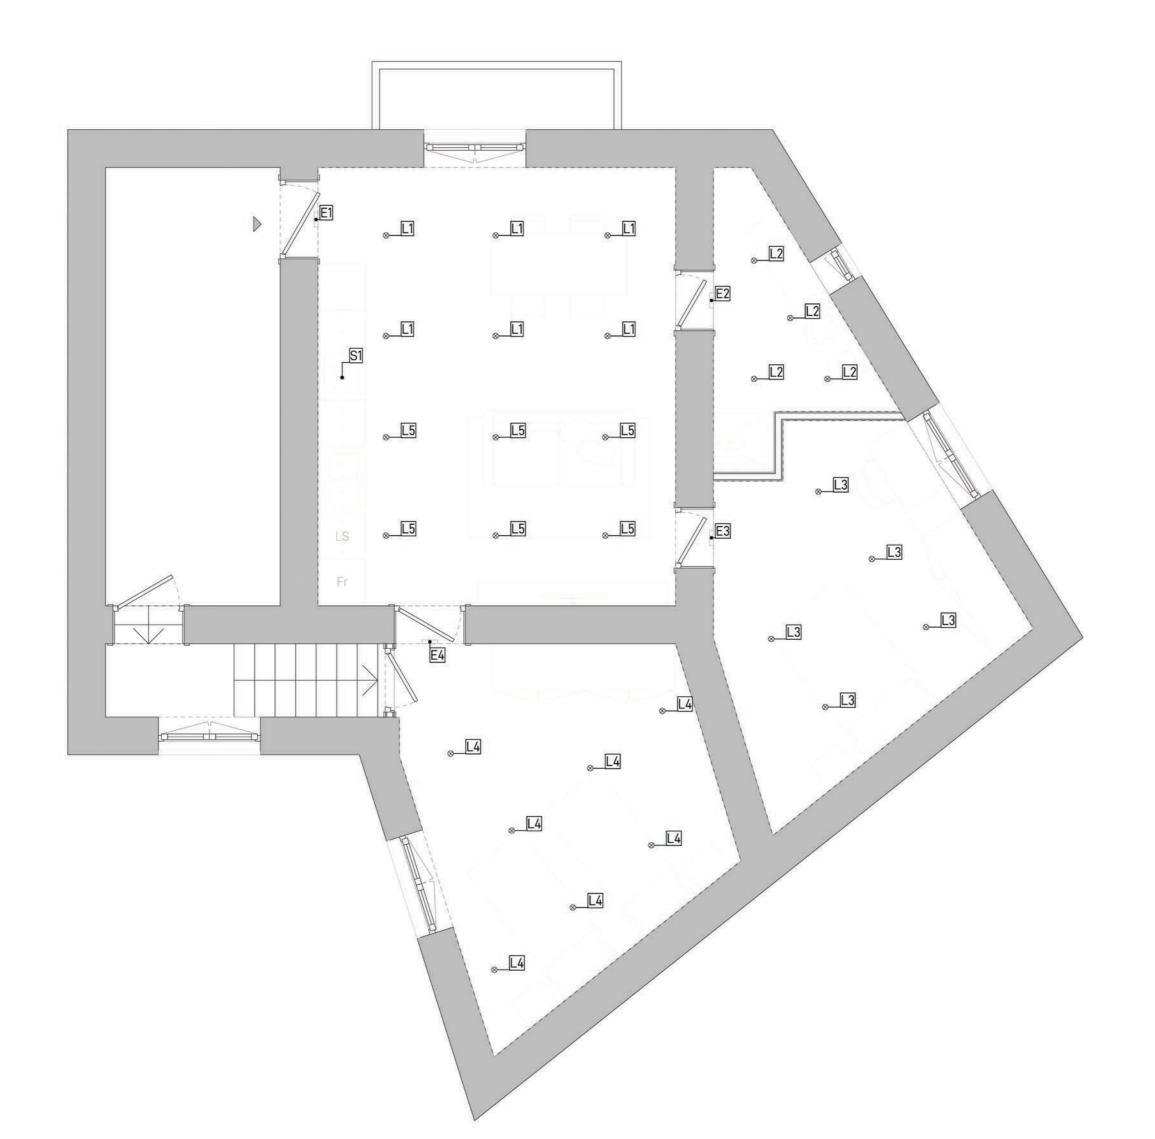
04	IM	febbraio 2022	scala 1:50
04	IIVI	Teppraio 2022	scala 1:50

S = Sensore rilevatore gas

C = CassettaD = Cassetta di derivazione

PUNTI LUCE

Schema funzionale impianto elettrico illuminazione

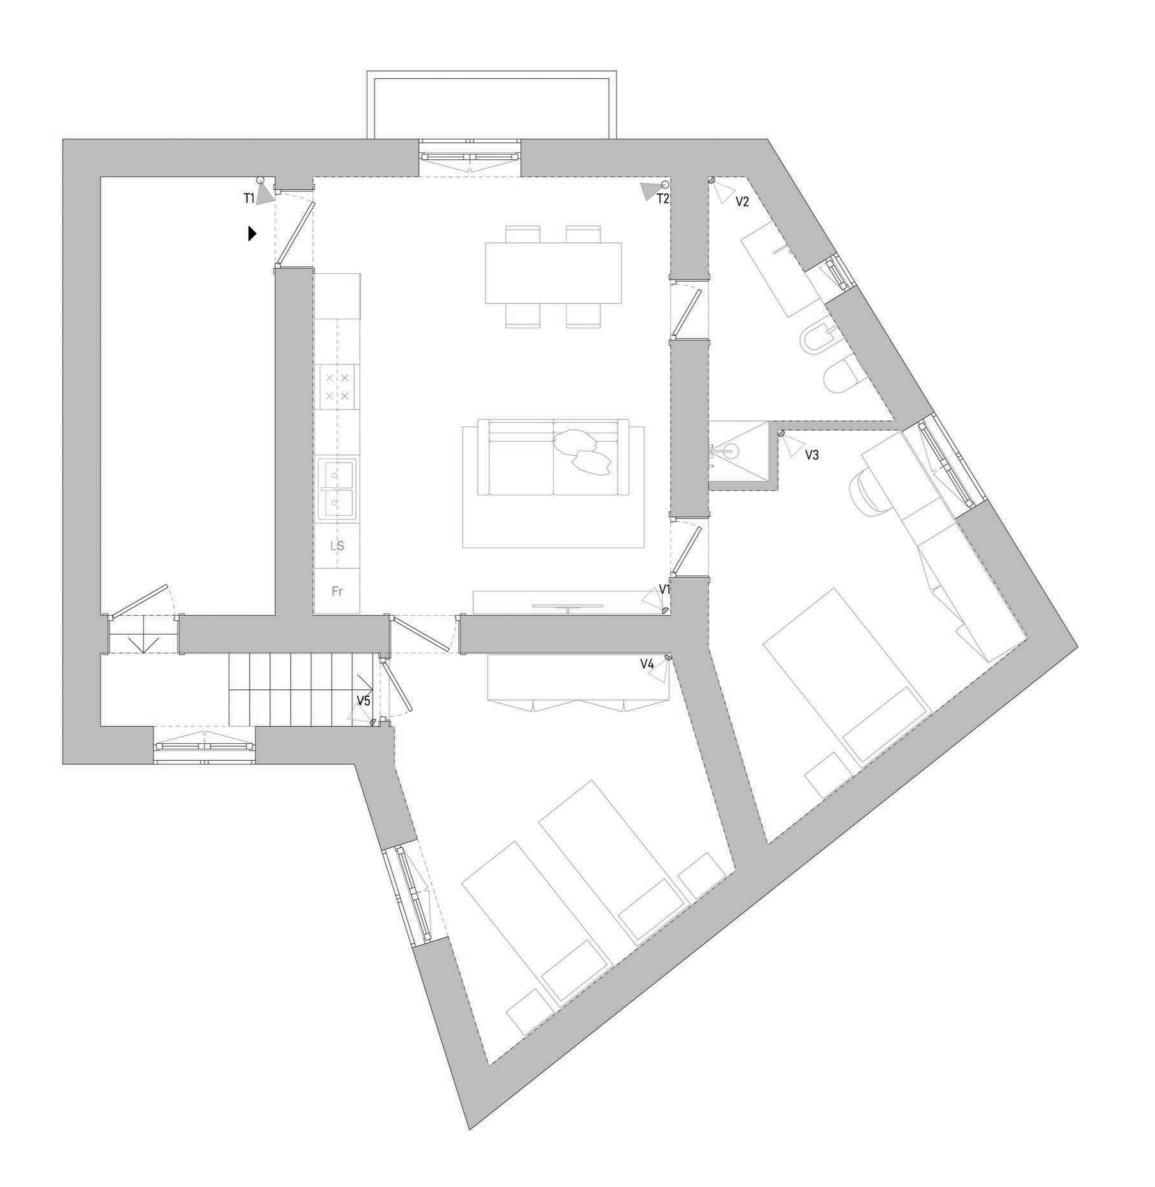
05	IM	febbraio 2022	scala 1:50
----	----	---------------	------------

- T1 Telecamera
- T2 Telecamera
- 1 Sensore volumetrico a parete
- V2 Sensore volumetrico a parete
- V3 Sensore volumetrico a parete
- V4 Sensore volumetrico a parete
- V5 Sensore volumetrico a parete

Schema funzionale impianto videosorveglianza / sicurezza
