Piano Nazionale di Ripresa e Resilienza - Missione 5 - Inclusion e coesione -
Componente 3 - Interventi speciali per la coesione territoriale - Investimento 2 - Valorizzazione dei beni confiscati alle mafie

Comune di Napoli

Ristrutturazione dell'immobile sito in via Corso Sirena 115 destinato a casa di accoglienza

Progetto Definitivo

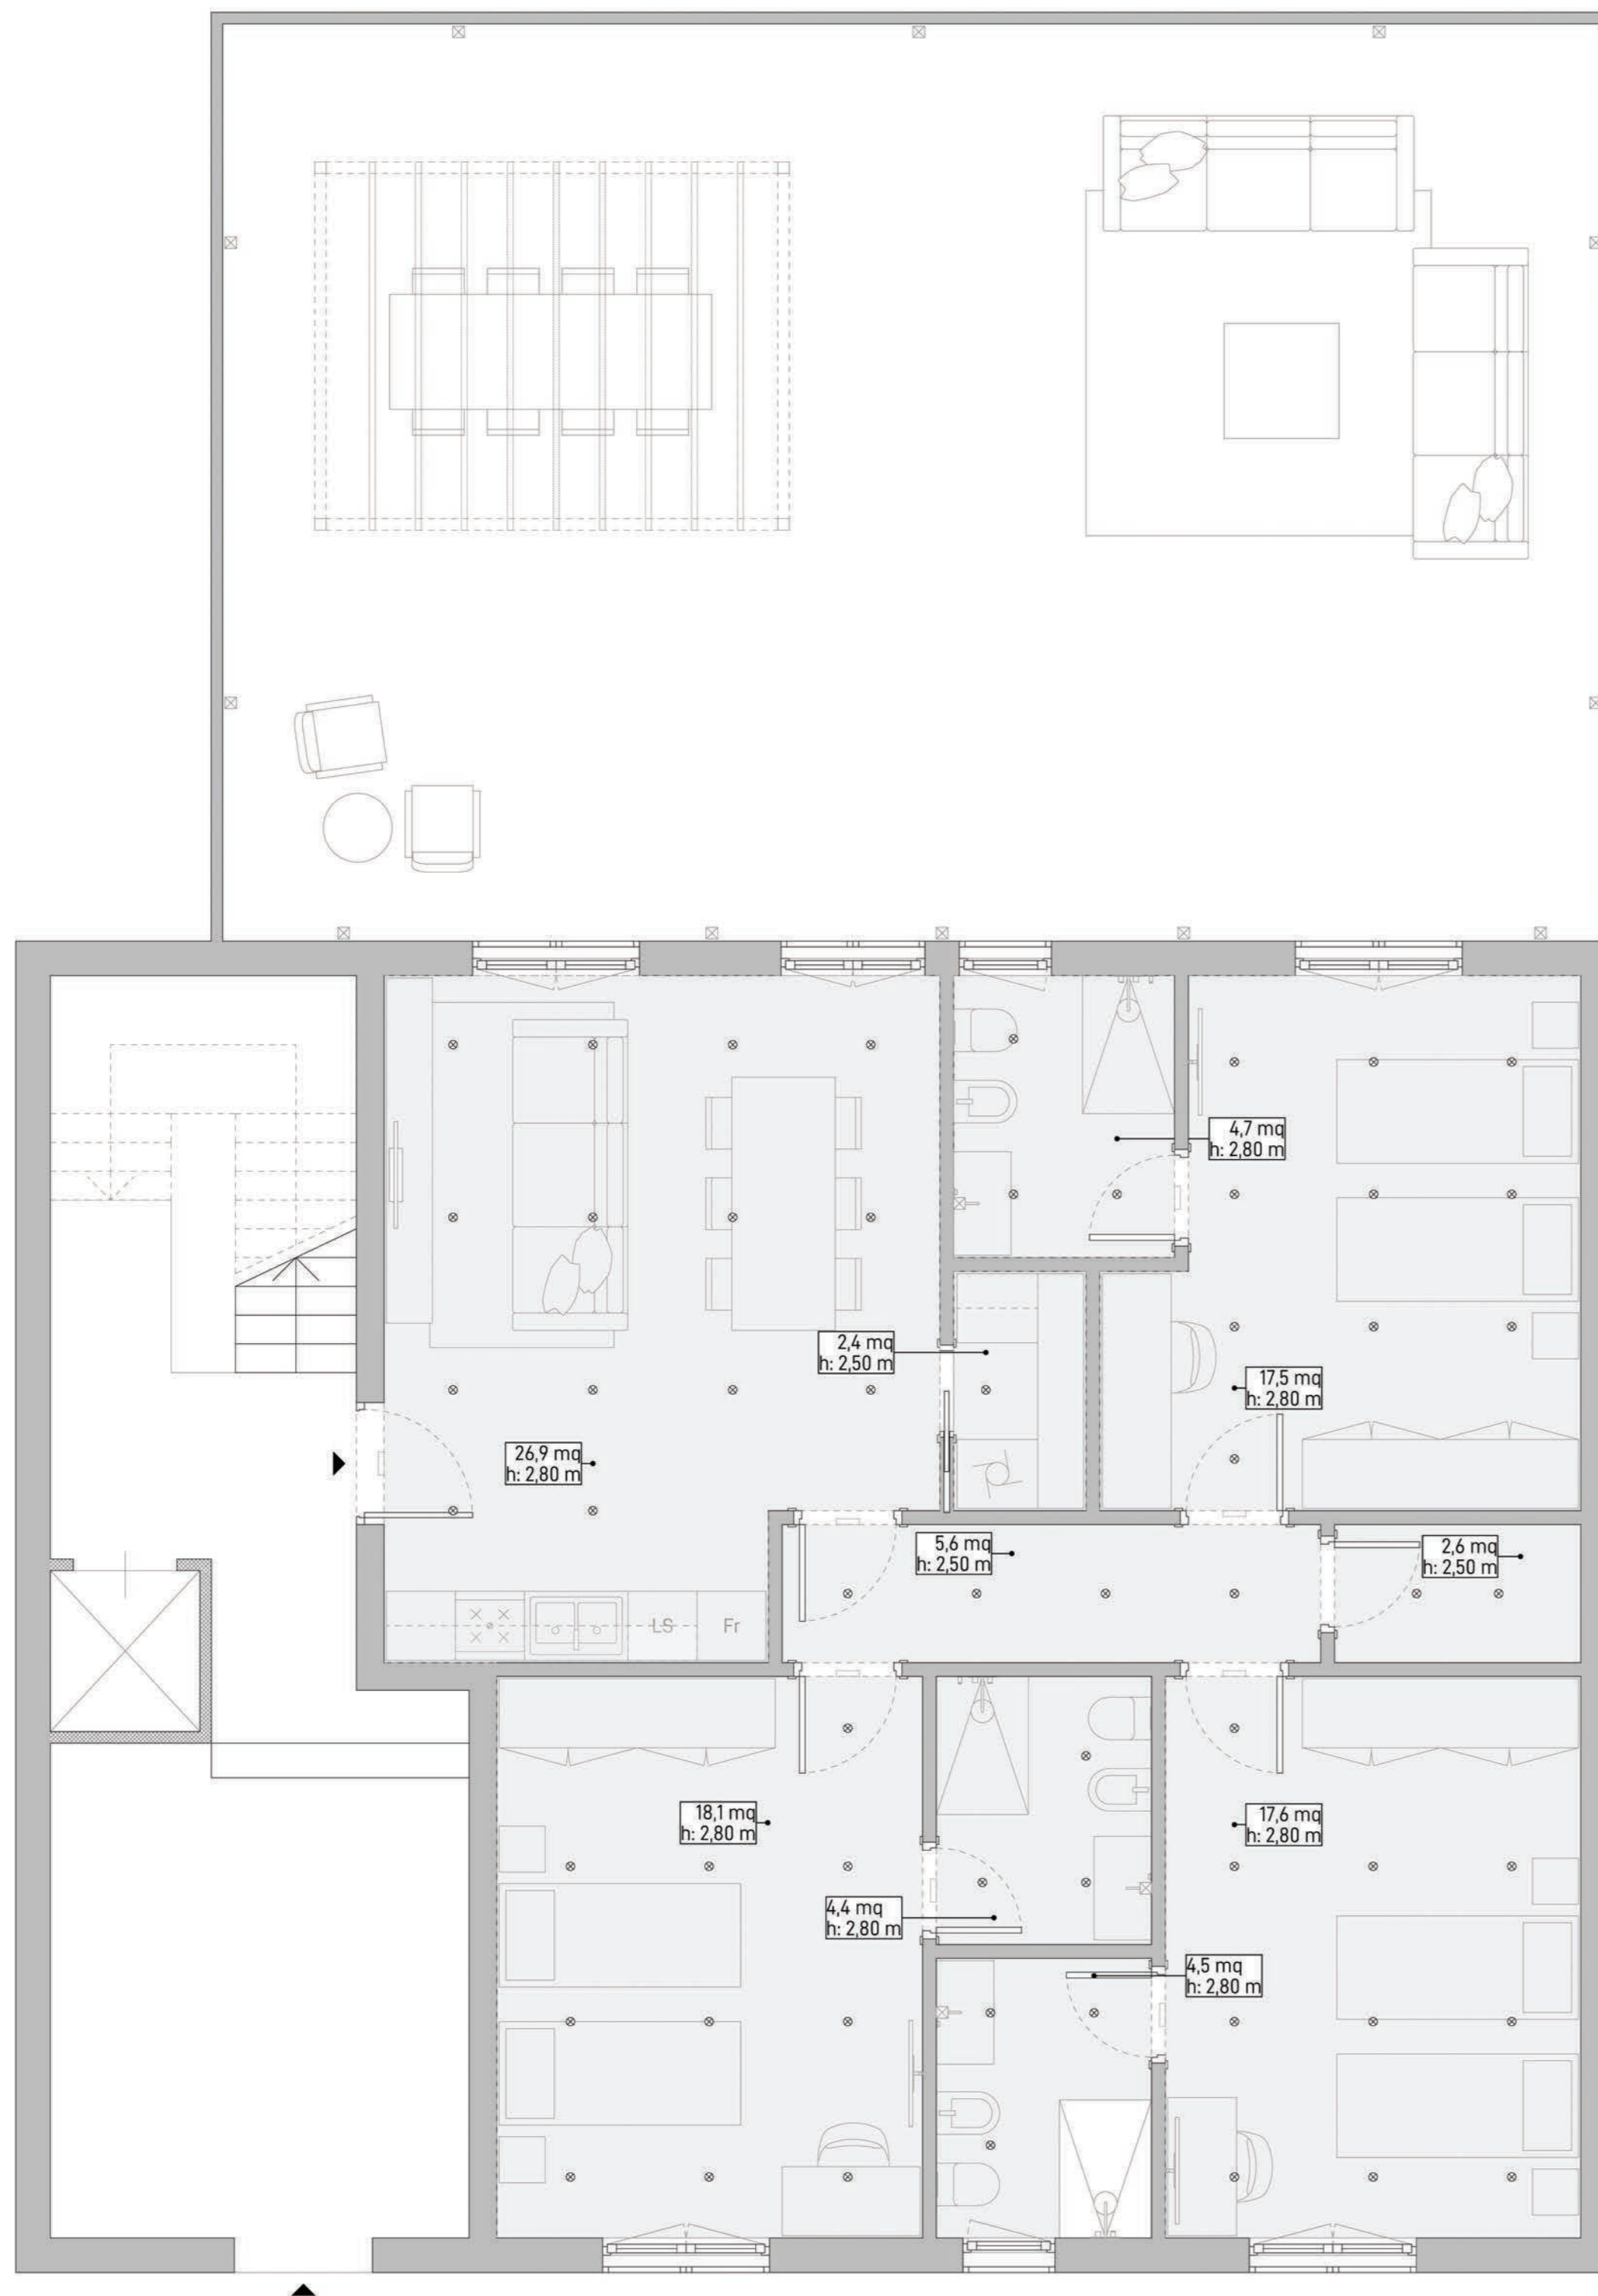
05

■ Ambienti controsoffitti

Pianta controsoffitti

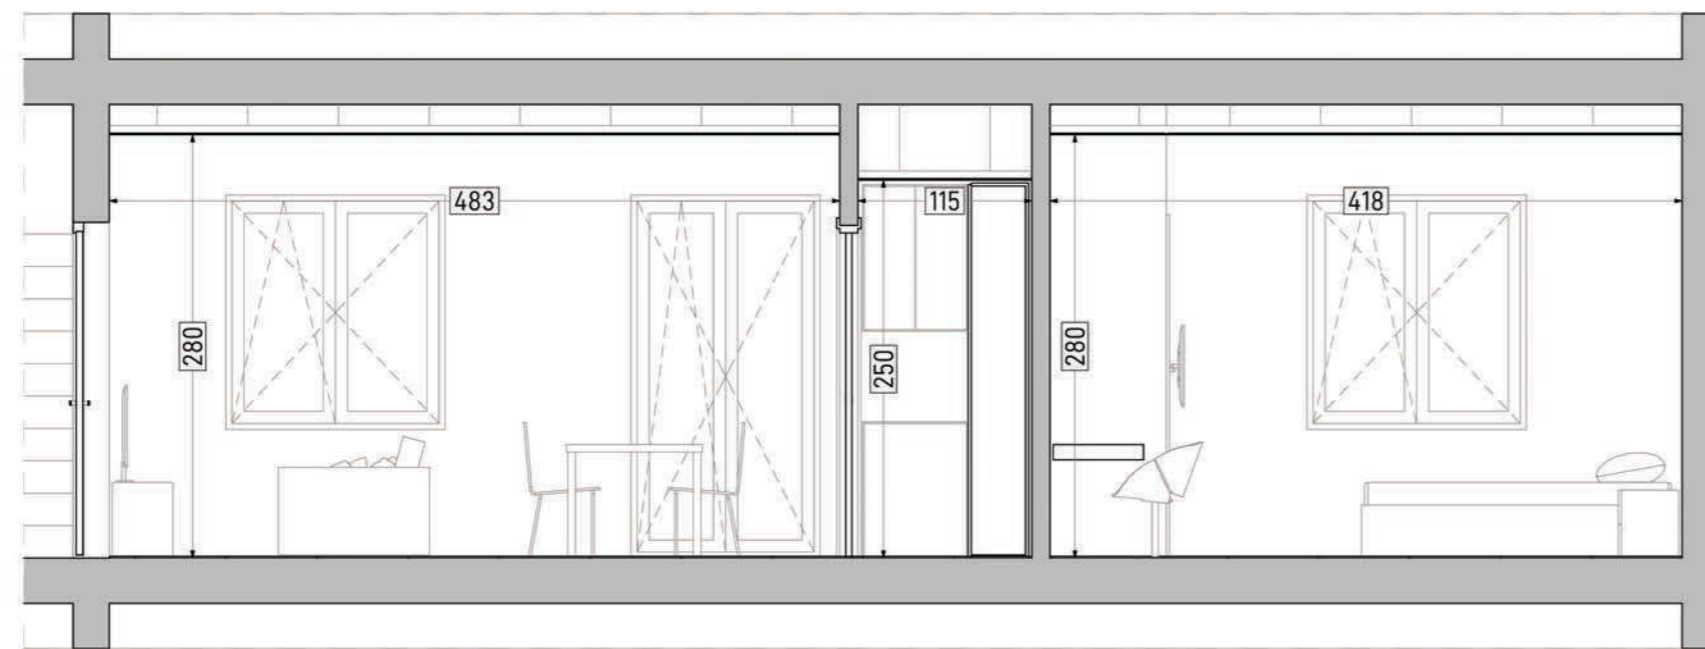
Sezione A

Sezioni di progetto

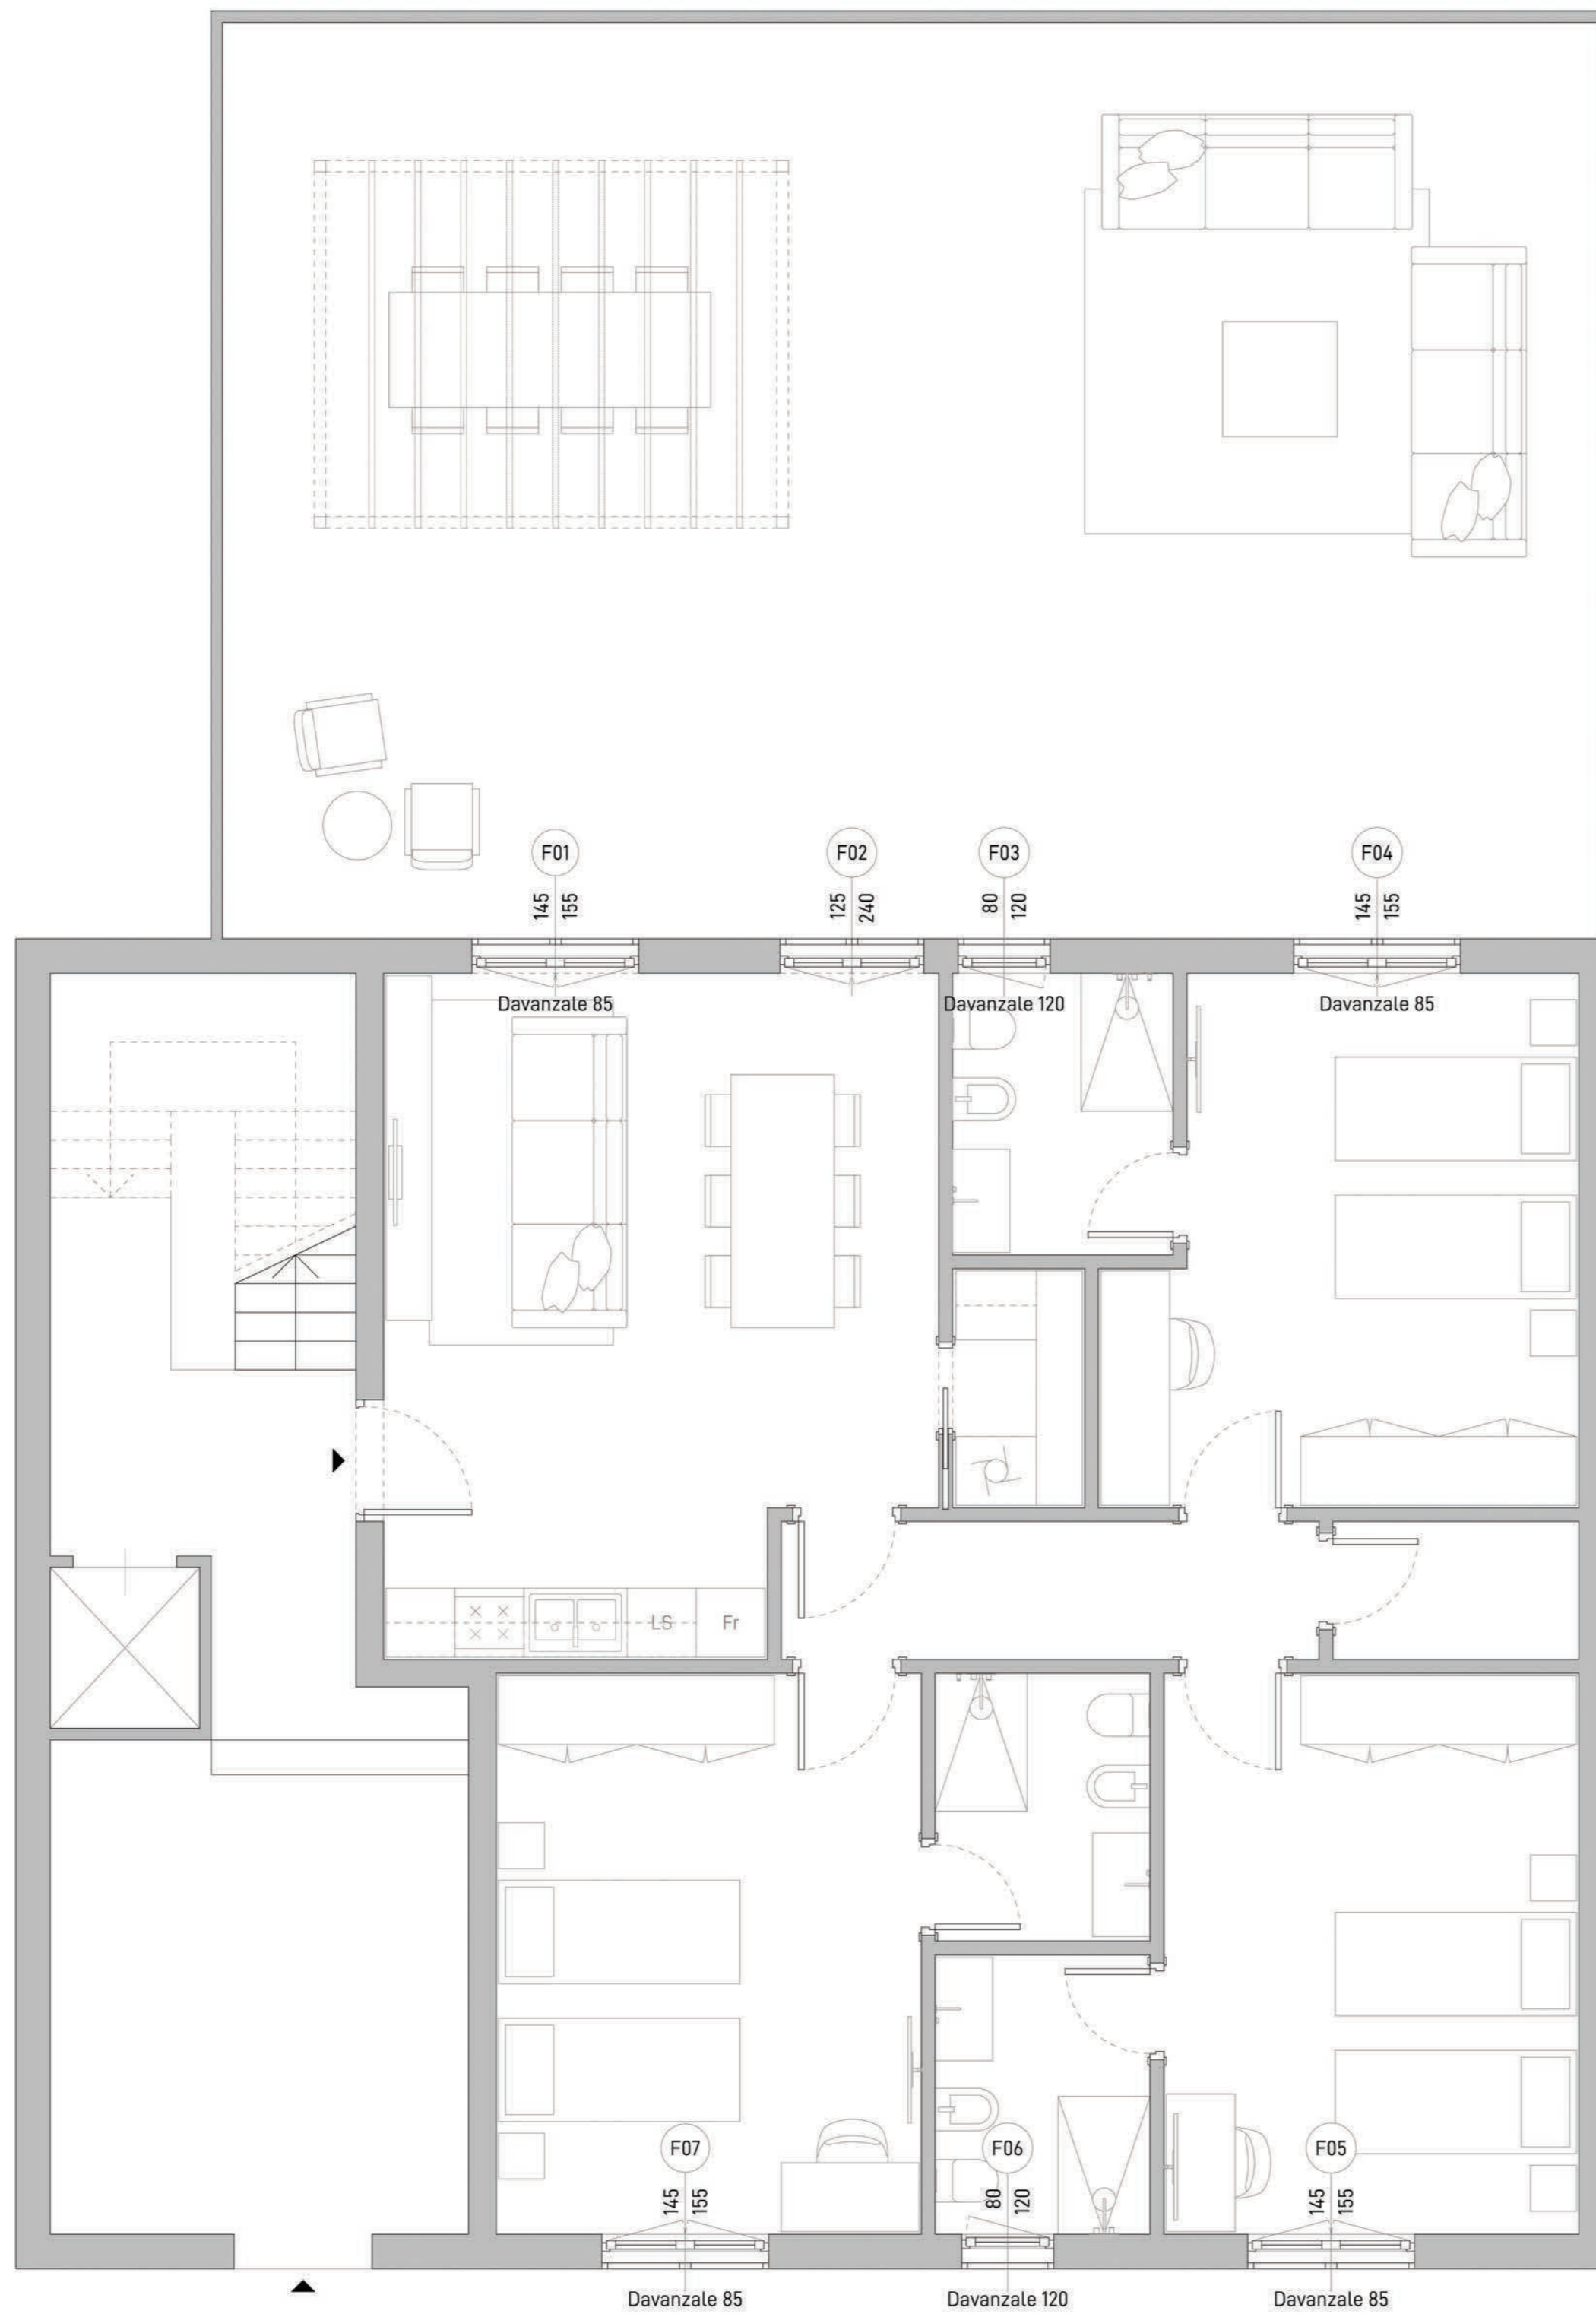
07

Abaco infissi

Finestra battente singolo in alluminio e legno, a taglio termico	RAL 9010 bianco opaco gofrato	80×120	2

Finestra doppio battente in alluminio e legno, a taglio termico.	RAL 9010 bianco opaco gofrato.	125×210	1

Finestra doppio battente in alluminio e legno, a taglio termico.	RAL 9010 bianco opaco gofrato.	125×120	2

Finestra doppio battente in alluminio e legno, a taglio termico.	RAL 9010 bianco opaco gofrato.	140×120	2

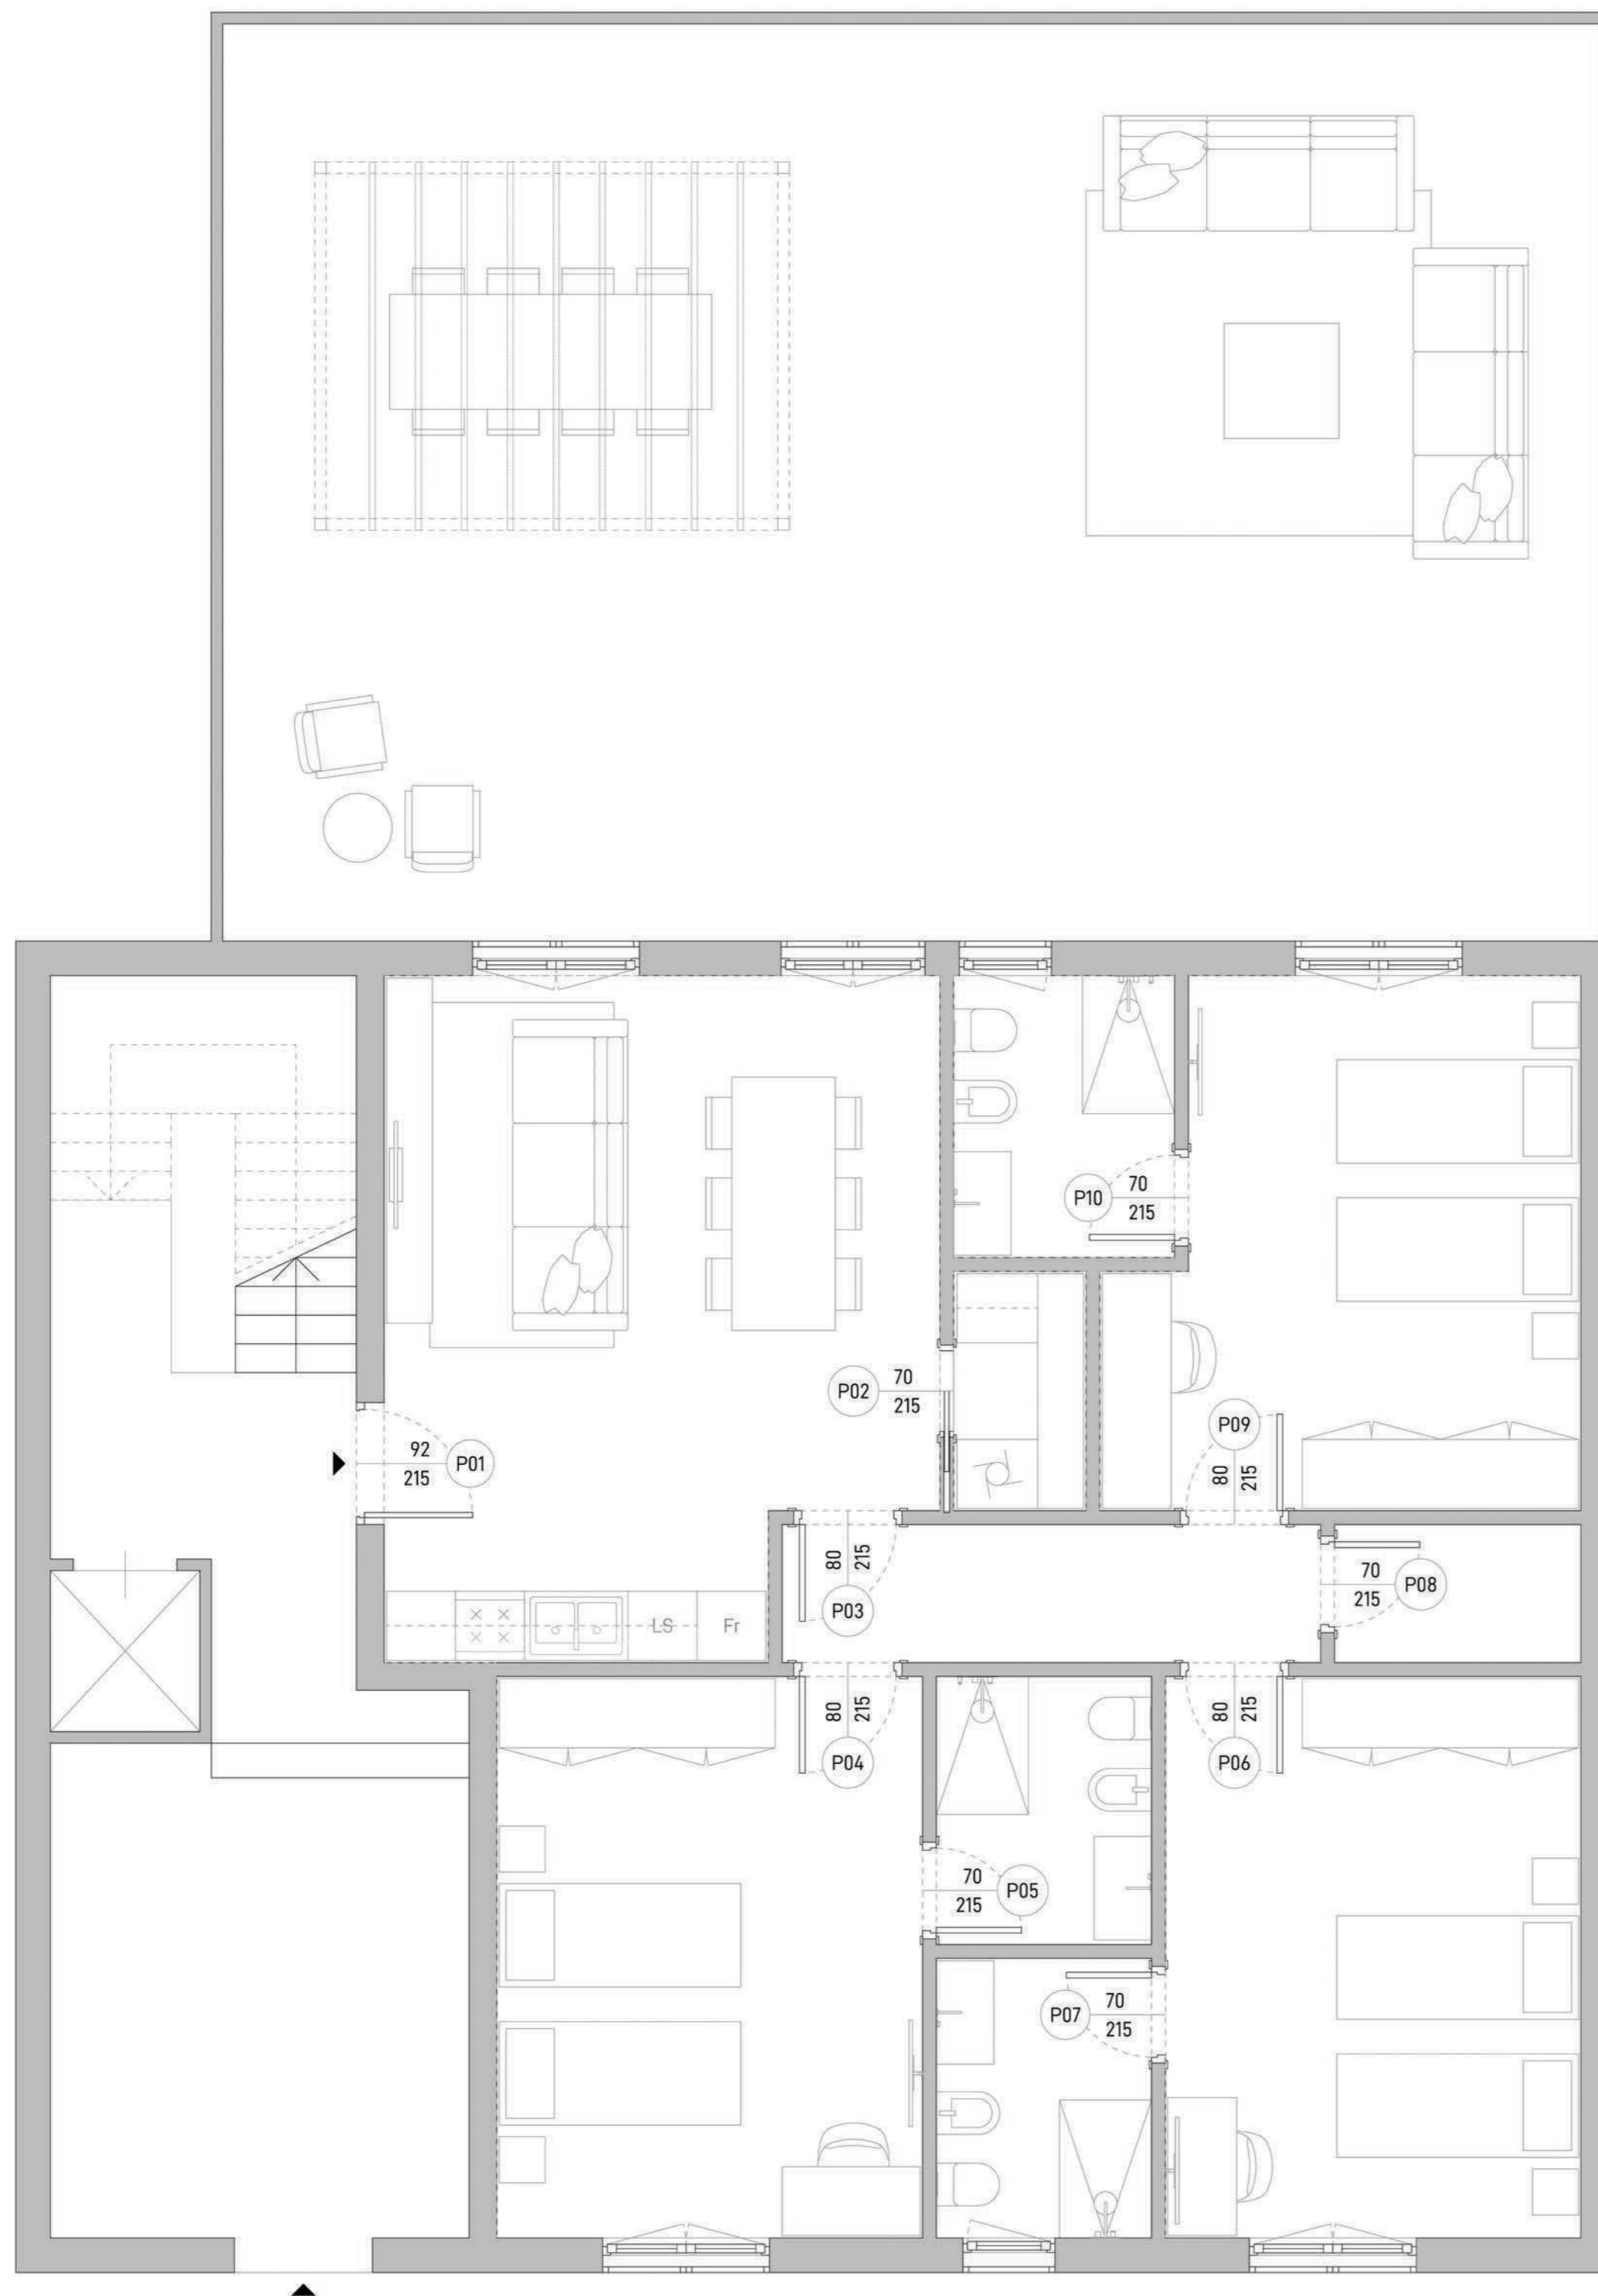
08

Abaco porte

Vista frontale	Descrizione	Finitura	Verso	Lato	Dim.	pz.
 	Porta scorrevole a scomparsa con coprifilo	Laccato opaco_RAL 9010	/	DX	70×215	1
 	Portoncino blindato	Laccato opaco_RAL 9010	Spingere	DX	92×215	1

Porta a battente con coprifilo	Laccato opaco_RAL 9010	Spingere	DX	80×215	1
 	Porta a battente con coprifilo	Laccato opaco_RAL 9010	Spingere	DX	70×215	3

Porta a battente con coprifilo	Laccato opaco_RAL 9010	Spingere	SX	70×215	1
 	Porta a battente con coprifilo	Laccato opaco_RAL 9010	Spingere	SX	80×215	3
