Intervento di efficientamento energetico dell'edificio per uffici in piazza Dante 79
Progetto NA2.1.2.a – Risparmio energetico negli edifici pubblici del Comune di Napoli – PON METRO 2014-2020

piazza Dante civ. 79, Napoli (NA)

Progetto Esecutivo

Elaborato:
Relazione storico artistica

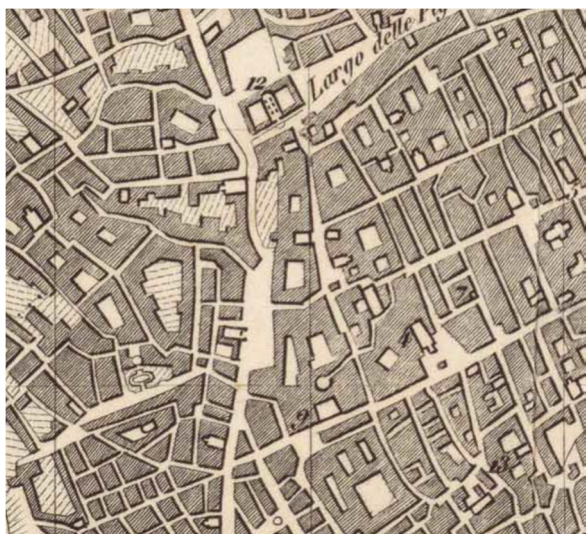
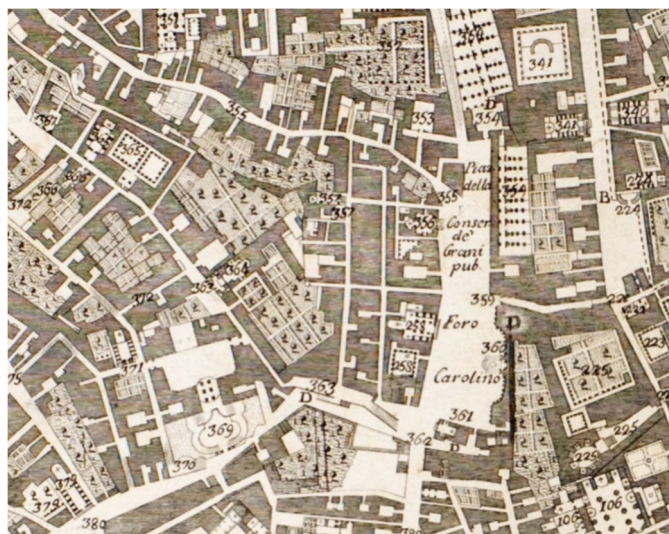
(Planimetria lato sinistro) Pianta della Città di Napoli – plan de la ville de Naples, Allodi inc.; Ferd. Artoria et filis. Milan, 1659
(Planimetria lato destro) Mappa topografica città di Napoli e suoi contorni (1770-1775) nota come “Carta del Duca di Noja”

Tra il 1673 e il 1685 la costruzione del complesso conventuale, portando alla realizzazione del porticato nord e solo dell'ala ovest del chiostro, come si desume dalla planimetria “*Pianta della città di Napoli*”, realizzata da Allodi inc.; Ferd. Artaria et fils. Milan databile approssimativamente al 1859.

Come emerge dalla lettura della Carta Carafa del 1775, l'edificio oggetto di intervento fu eretto con destinazione a convento insieme al Chiesa di San Domenico Soriano, su donazione al domenicano Tommaso Vesti da Sara Ruffo di Mesurica, nobildonna che lo riscattò dai turchi; con i fondi ricevuti, i padri domenicani calabresi acquistarono la chiesetta di Santa Maria della Salute eretta nel 1587 successivamente recuperata nel 1619.

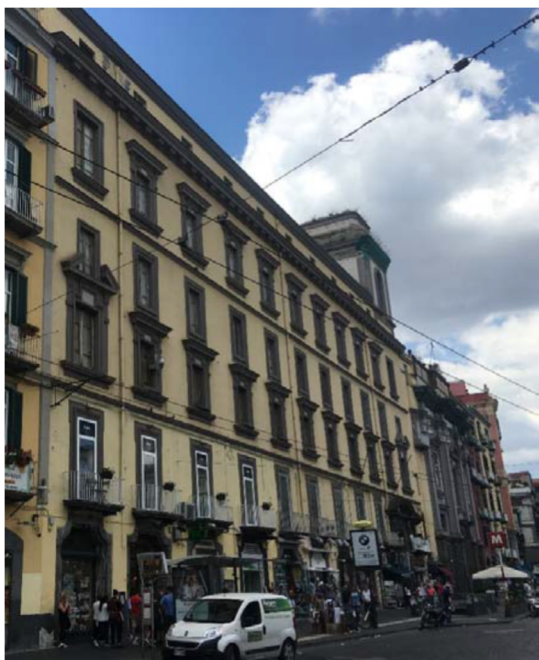
Prospetto su Piazza Dante

Il prospetto su piazza Dante, richiamante le strutture conventuali del periodo sei-settecentesco, presenta, infatti, un allineamento verticale delle bucatore e tutte le finestre con una sottolineatura delle fasce più esterne con cornici in intonaco, mentre quelle del secondo, terzo e quarto livello presentano caratteristiche dimensionali e decorative differenti: le finestre al terzo ed al quinto livello presentano soglie, ornici, cornici rettilinee modanate in piperno; sulle fasce esterne, quelle del terzo sono decorate anche con timpani triangolari spezzati, sempre in piperno. Sul prospetto tra il quinto ed il sesto livello è inserito un cornicione modanato aggettante con mensole, sempre in piperno.

Particolare rilievo assume l'apparato decorativo di questo prospetto con il portale in piperno modanato con timpano curvilineo spezzato.

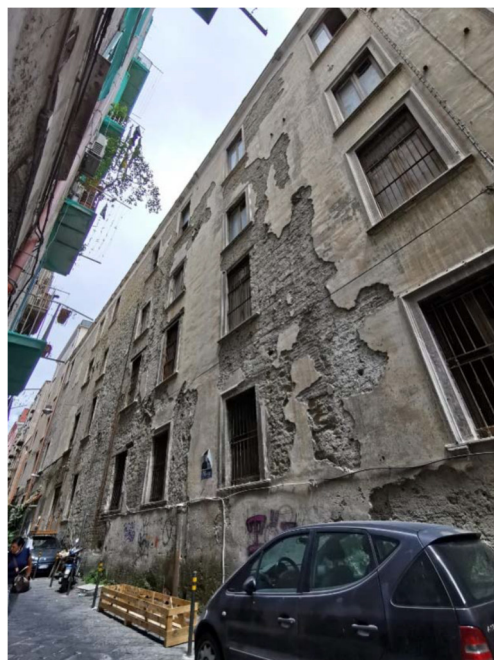
Prospetto su vico San Domenico Soriano

Il prospetto su via S. Domenico Soriano si presenta, invece, assai più scarno, con bucatore diversamente allineate, alcune anche prive di un apparato decorativo riconoscibile per effetto dei fenomeni di degrado che interessano la facciata, ricollegabili all'azione costante degli agenti atmosferici sotto forma di acqua, vento, gelo-disgelo, infiltrazioni.

Si distinguono, comunque, i davanzali in marmo e cornici in intonaco in cattivo stato di conservazione per le numerose lacune dell'intonaco di rivestimento in facciata.

Il prospetto su vico San Domenico Soriano è in forte stato di fatiscenza e privo di elementi architettonici e decorativi di pregio o rilievo.
