STATO DI FATTO

COMMITTENTE
CITTÀ VERTICALE: RIQUALIFICAZIONE DEI PERCORSI PEDONALI TRA LA COLLINA E IL MARE

Studio Ing. Alberto Capitani
Architettura - Stato di Conservazione
Scala Pedamentina
Profilo longitudinale dx - Stralcio 7 di 7

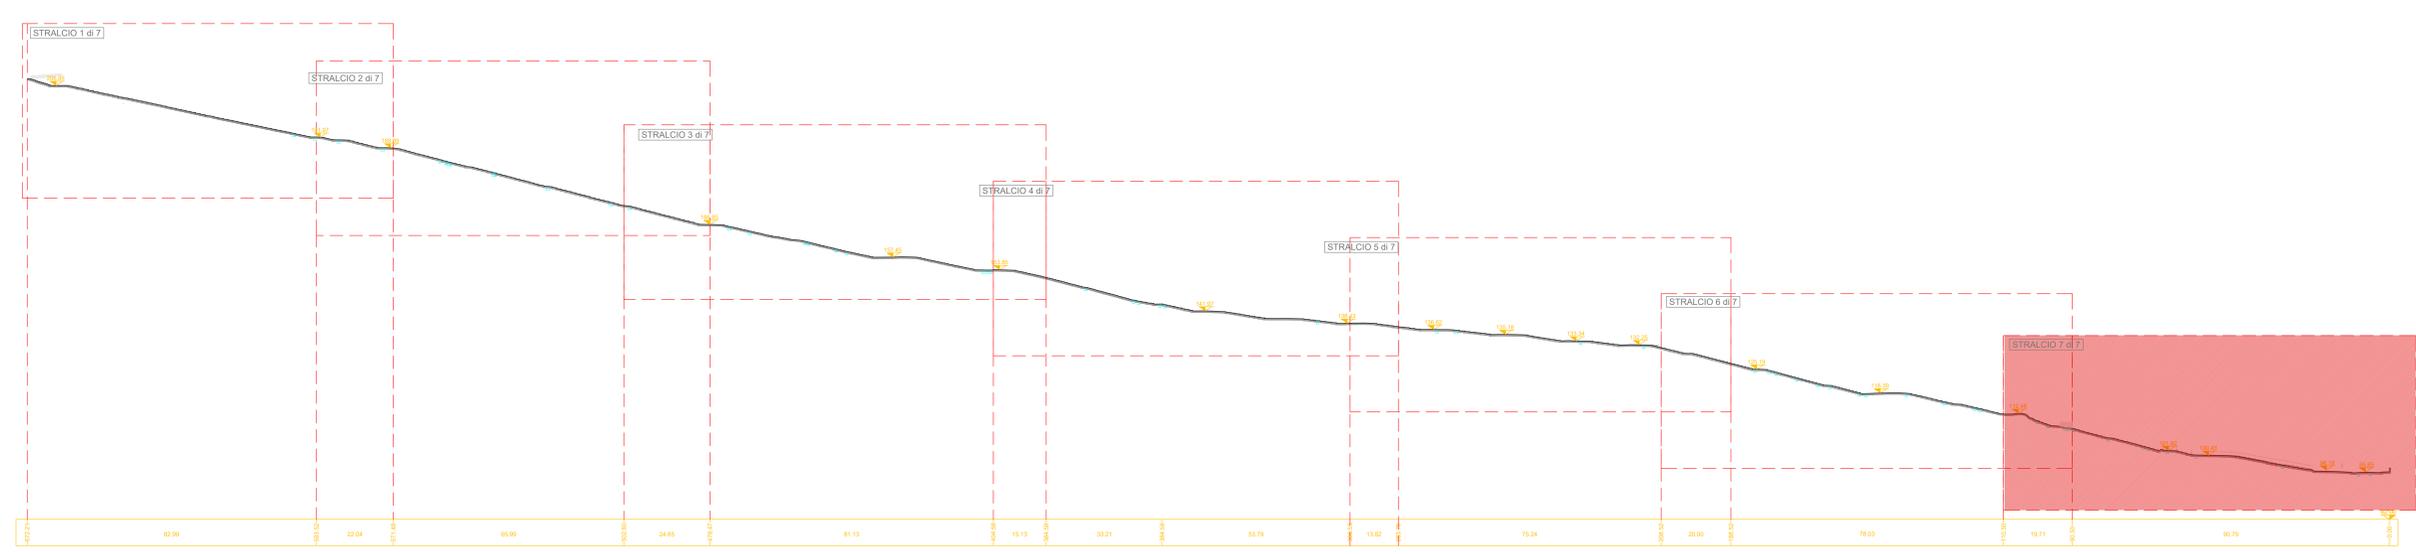
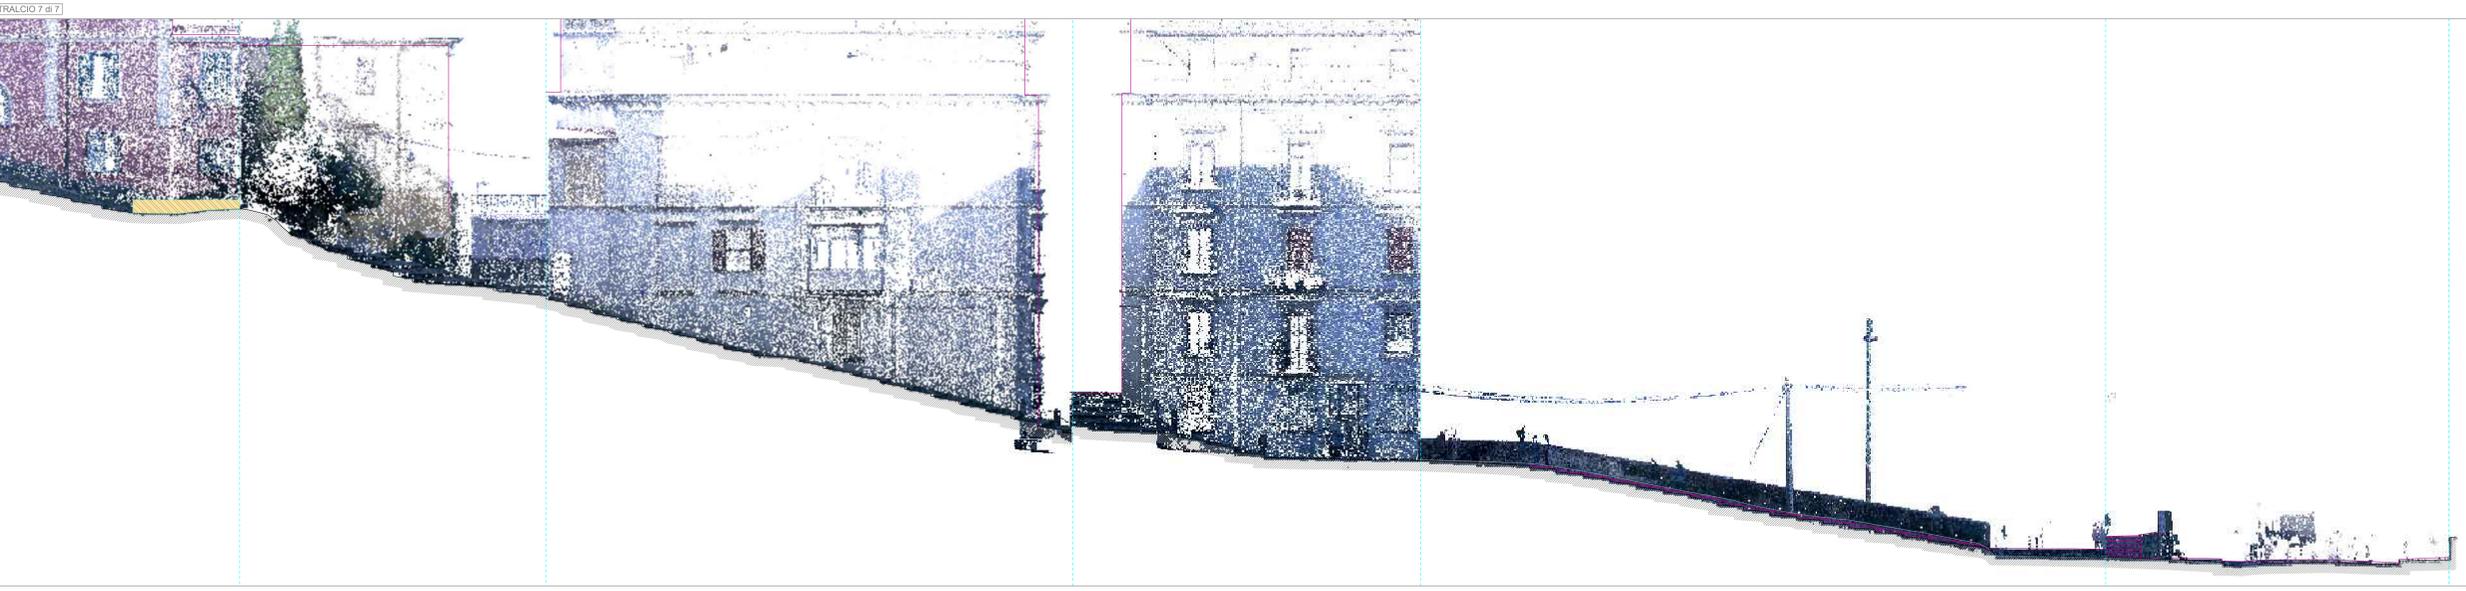
Blocco composto da blocchi di tufo	Blocco composto da blocchi di tufo con resti di malta	Blocco composto da blocchi di tufo con resti di malta e argilla	Blocco composto da blocchi di tufo con resti di malta e argilla e sabbia
---	--	--	---

LEGENDA ANALISI DELLO STATO DI CONSERVAZIONE

ALTERAZIONE CROMATICA	MACCHIA
DEPOSITO SUPERFICIALE	PATINA BIOLOGICA
FRATTURAZIONE E FESSURAZIONE	FRATTURAZIONE E FESSURAZIONE
