Procedura aperta ai sensi dell'art. 60 del d.lgs. n. 50/2016 per l'affidamento dei servizi di **"Progettazione definitiva ed esecutiva architettonica ed impiantistica e coordinamento della sicurezza in fase di progettazione per il completamento del recupero e la rifunzionalizzazione del Sacro Tempio della Sciorziata in Napoli - Lotto B"** - C.U.P.: B56F1600100002 - c.p. 716175165E

**PROGETTO DEFINITIVO**  
**Lotto B**

Oggetto: <b>PROGETTO STRUTTURALE</b> <b>PIANTA LIVELLO 9 Coperture (+24,50)</b>		Inteso:	Scalo:
		0_D_STR_09	1:100
Aut.	Disegnato da:	Verificato da:	Approvato da:
Co.	Prima emissione:		data:
			aprile 2019

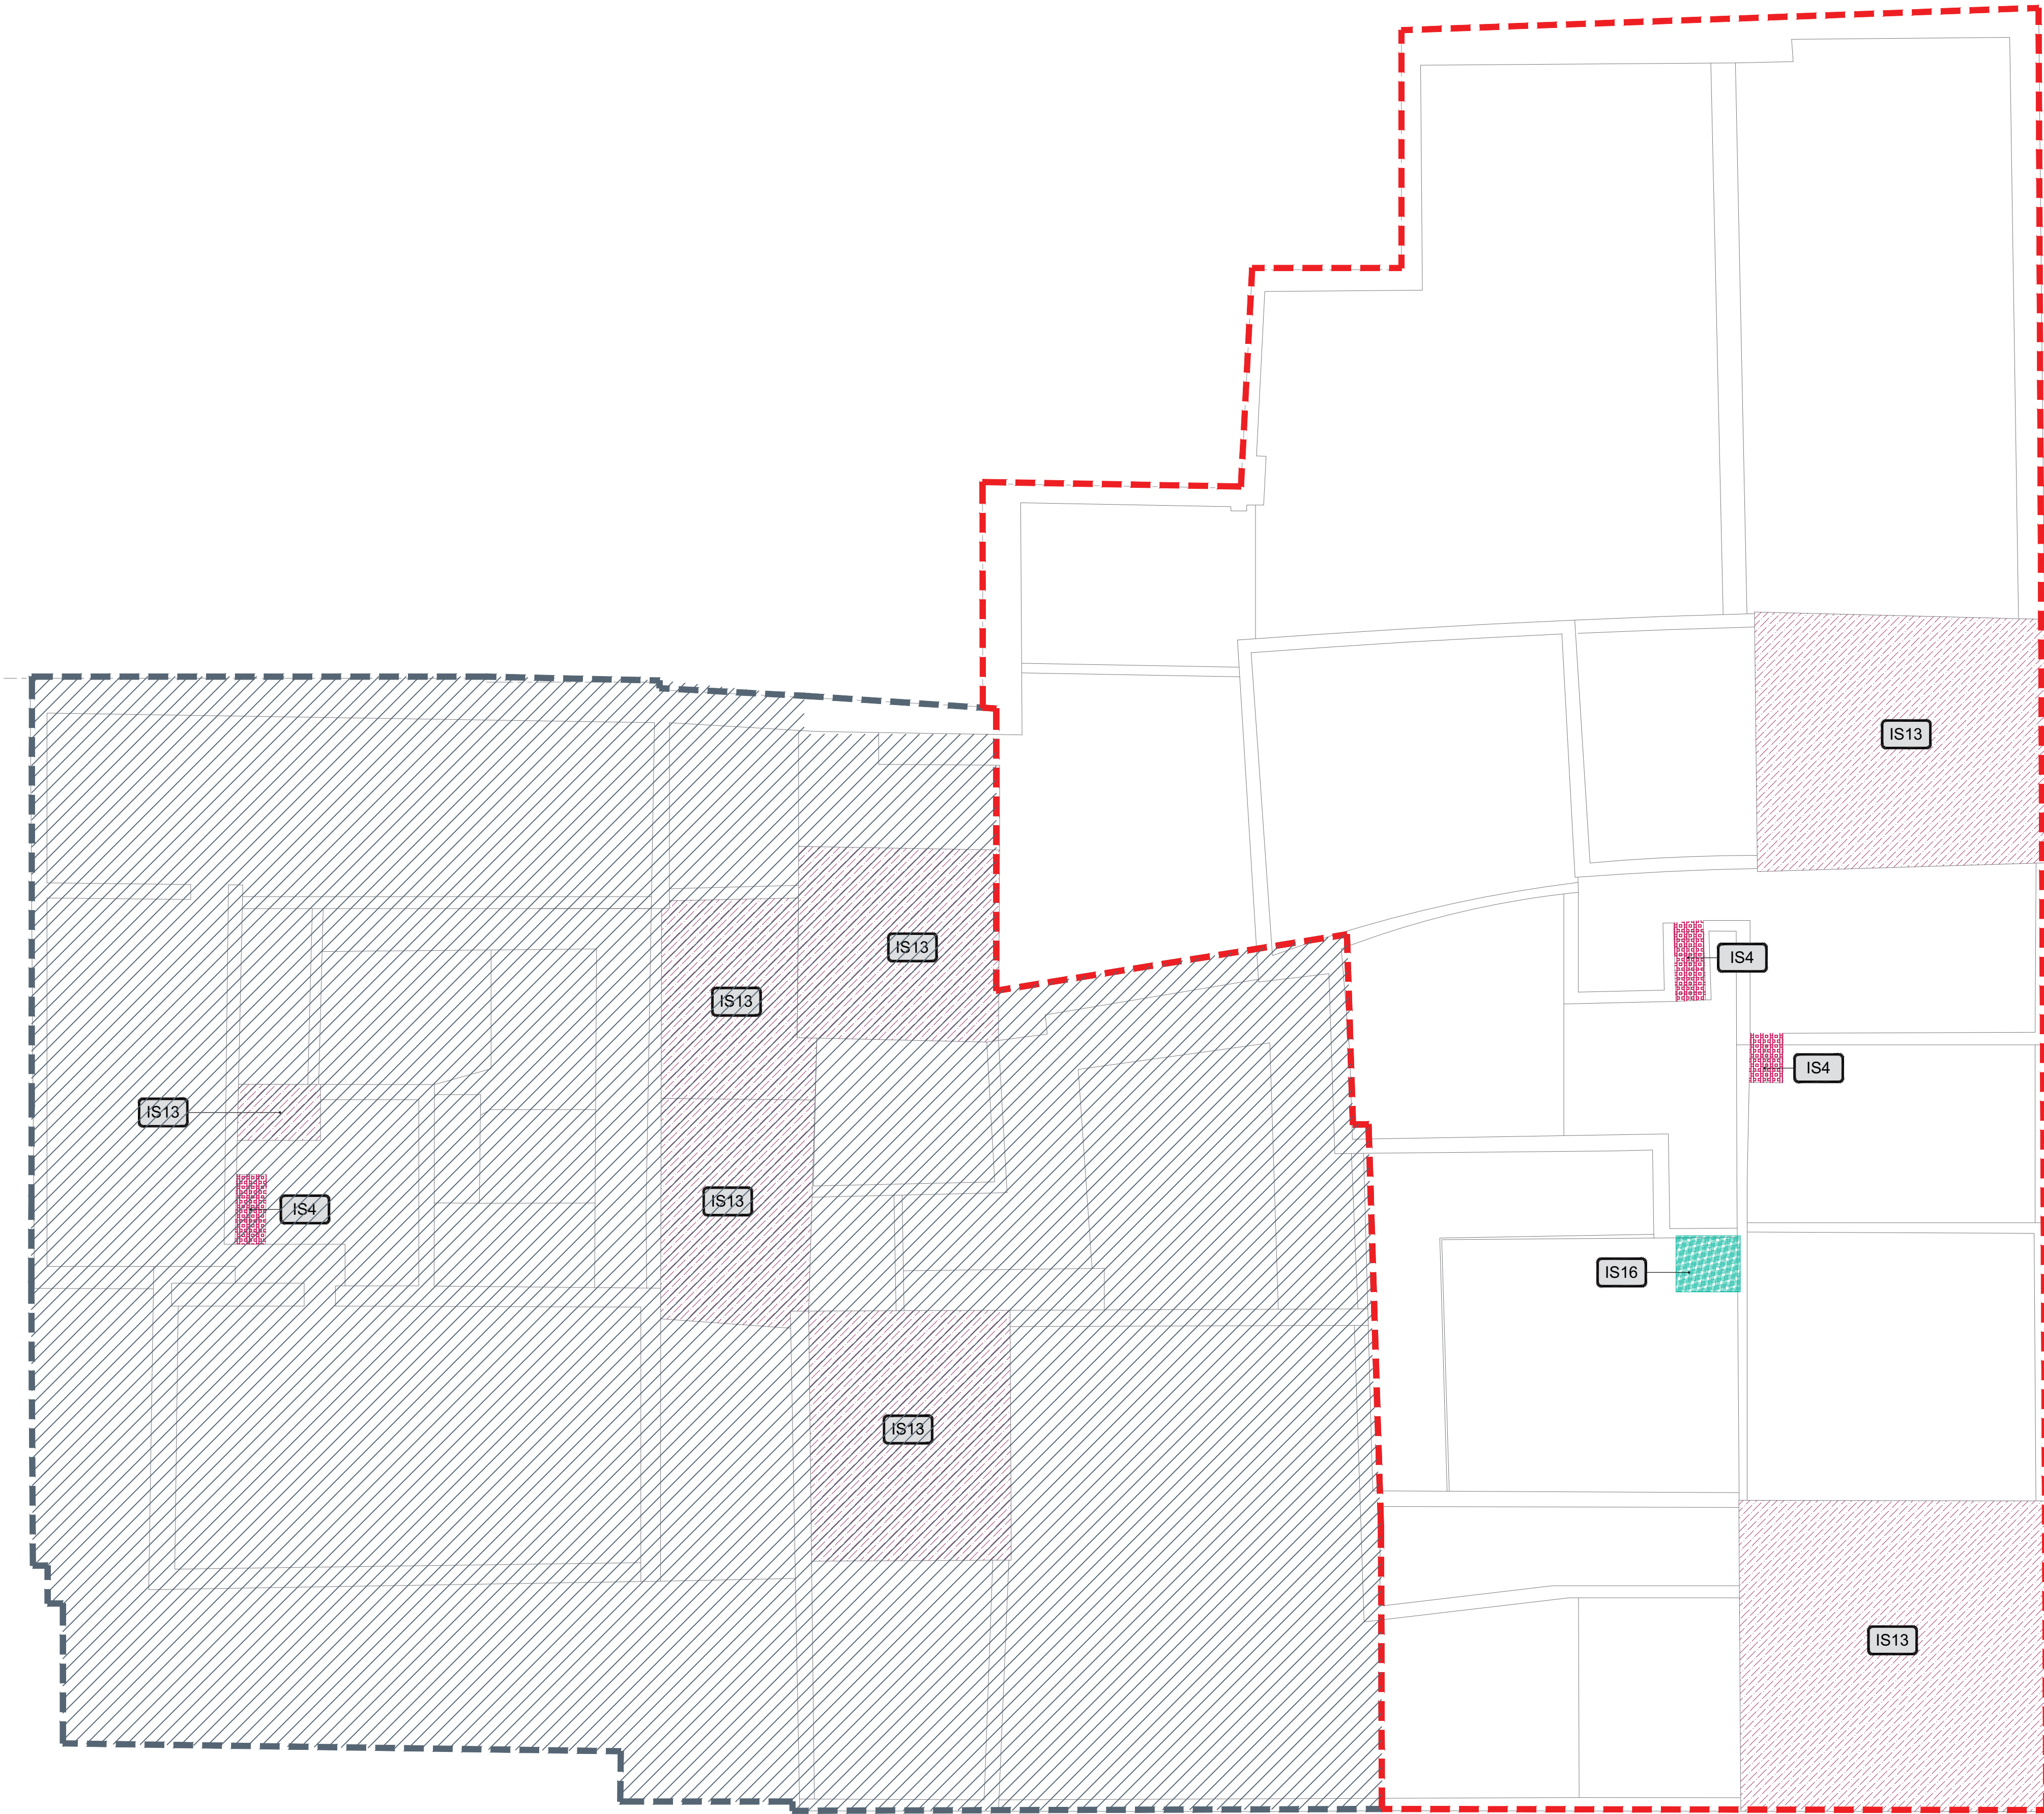
IS1		Consolidamento volte mediante svuotamento, bonifica delle lesioni passanti con siccità e cure, iniezioni di miscela leganti riempimento con malta allargata e getto di conglomerato con soletta in c.a. armata con rete elettrosaldata Ø8.
IS2		Consolidamento archi con cuciture armate con barre in acciaio inox e iniezioni di miscela leganti.
IS3		Rinforzo scale mediante l'applicazione di fasce in G-FRP all'estradossato della volta rampante, preciso ampiezza e bonifica della muratura con iniezioni di miscela leganti, con ripristino di elementi lapidei o marmorei di finitura.
IS4		Demolizione e ricostruzione delle scale in carpenteria leggera con nuove soluzioni di analoghe caratteristiche (lignee, metalliche o miste acciaio-legno).
IS4 B		Demolizione delle scale esistenti.
IS5		Sostituzione o inserimento di plattabanda metallica con ortura in mattoni pieni all'interno dei vani nella muratura esistenti o previsti.

IS6		Consolidamento delle murature tramite iniezioni di malta, interventi di scalfitura delle lesioni superficiali e di scuci e cuoi di quelle passanti, oltre al rinforzo degli intonaci murari mediante ammassamento dei cantonali con parziale ricostruzione della tessitura muraria.
IS7		Rinforzo del solaio in ferro e laterale mediante realizzazione della soletta in c.a. collaborante al filo superiore e bonifica del ferro attraverso trattamento passivante antruggine.
IS8		Rinforzo del solaio in legno con soletta collaborante in c.a. all'estradossato, bonifica e/o ricostruzione parziale delle travi portanti, ripristino delle orditure secondarie e dell'assetto, con ammassamento perimetrale alla muratura.
IS9		Sostituzione del solaio in legno tralati o tralpi danneggiati, con nuova realizzazione di strutture in legno lamellare ammassato alla muratura e con soletta collaborante in calcestruzzo armato.

IS10		Consolidamento strutturale mediante inserimento e/o sostituzione di catene metalliche, realizzate mediante slatini di ancoraggio ad ingranio o a testata a seconda delle posizioni.
IS11		Consolidamento strutturale mediante inserimento di cordoli sommitali in muratura armata, adeguatamente ammassati alla muratura esistente attraverso chiodature con barretti in acciaio inox.
IS12		Rinforzo strutturale dei pannelli murari mediante realizzazione di intonaco armato con fasce in G-FRP, disposte lungo regole longitudinali, trasversali e diagonali.
IS13		Sostituzione e/o rifacimento delle coperture preesistenti, del tipo in falda a struttura lignea, spingenti sulle murature, mediante nuove soluzioni del tipo in legno lamellare.
IS14		Realizzazione di nuove murature per chiusura vani e/o nicchie esistenti o inserimento di nuovi massi murari per allineamento al nuovo layout architettonico.
IS15		Smontaggio e/o demolizione di superetazioni abusive e di porzioni di costruzione ad elementi strutturali per allineamento al nuovo layout architettonico.

IS16		Inserimento di nuove connessioni trasversali, impianto ascensore e/o scale, mediante utilizzo componenti in carpenteria metallica.
