Procedura aperta ai sensi dell'art. 60 del d.lgs. n. 50/2016 per l'affidamento dei servizi di **"Progettazione definitiva ed secutiva architettonica ed impiantistica e coordinamento della sicurezza in fase di progettazione per il completamento del recupero e la ri funzionalizzazione del Sacro Tempio della Scorzata in Napoli - Lotto B"** - CUP: B56F 1600100002 - CIP: 7161751E5E

PROGETTO DEFINITIVO
Lotto B

Oggetto: PROGETTO STRUTTURALE		Livello:		Scala:	
PIANTA LIVELLO 2 (+5.07)		0_D_STR_02		1:100	
Aut.	Disegnato:	Controllato da:	Approvato da:	Stampato:	Data:
Gi.	prima emissione				aprile 2019

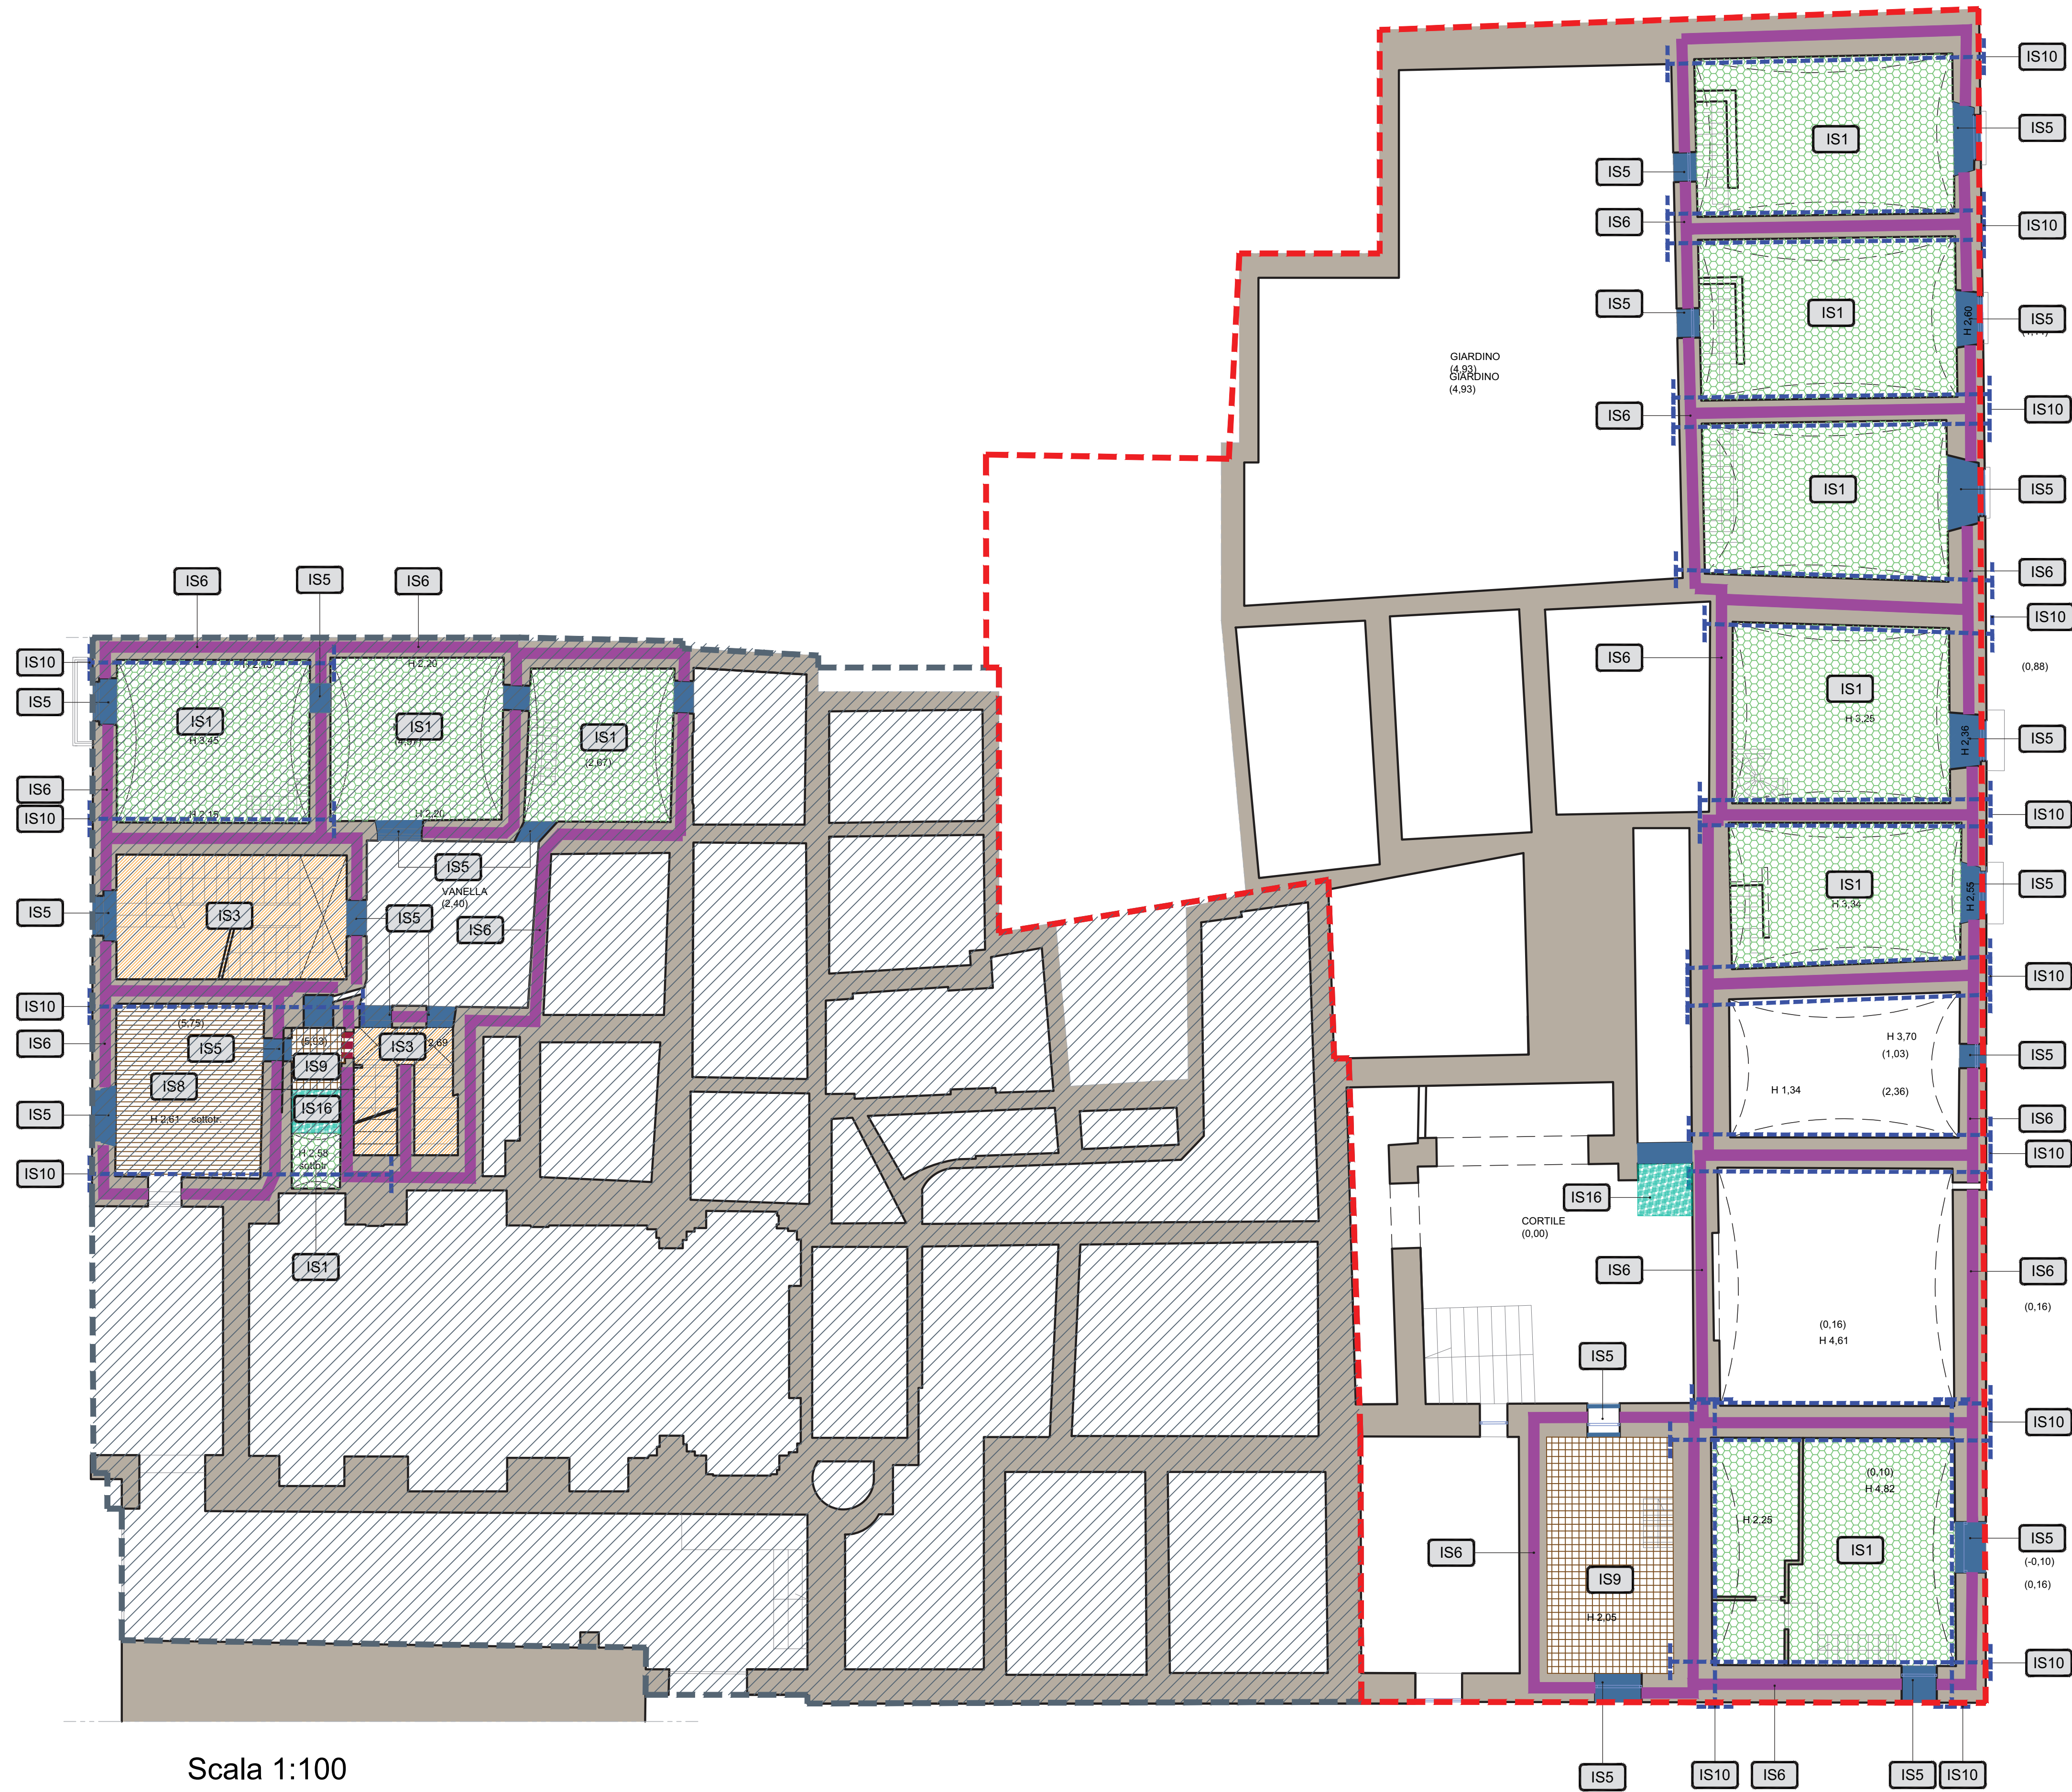
Scala 1:100

IS1		Consolidamento volte mediante svuotamento, bonifica delle lesioni passanti con acqua e calce, iniezioni di miscela leganti riempimento con malta idrorepellente e getto di conglomerato con soletta in c.a. armata con rete elettrosaldata Ø8.
IS2		Consolidamento archi con cuciture armate con barre in acciaio inox e iniezioni di miscela leganti.
IS3		Rinforzo scale mediante l'applicazione di fasce in G-FRP all'estradosso della volta rampante, previo smontaggio e bonifica della muratura con iniezioni di miscela leganti, con ripristino di elementi lapidei o marmorei di finitura.
IS4		Demolizione e ricostruzione delle scale in carpenteria leggera con nuove soluzioni di analoghe caratteristiche (lignee, metalliche o miste acciaio-legno).
IS4 B		Demolizione delle scale esistenti.
IS5		Sostituzione o inserimento di piattabanda metallica con struttura in mattoni pieni all'interno dei vani nella muratura esistenti o previsti.

IS6		Consolidamento delle murature tramite iniezioni a malta, interventi di scarifica delle lesioni superficiali e di acui e cuoi di quelle passanti, oltre al rinforzo degli stessi muri mediante ammassamento dei cantonali con parziale ricostruzione della testata muraria.
IS7		Rinforzo del solaio in ferro e laterale mediante realizzazione della soletta in c.a. collaborante al filo superiore e bonifica del ferro attraverso trattamento passivante antruggine.
IS8		Rinforzo del solaio in legno con soletta collaborante in c.a. all'estradosso, bonifica e/o ricostruzione parziale delle travi portanti, ripristino delle orditure secondarie e dell'assetto, con ammassamento perimetrale alla muratura.
IS9		Sostituzione del solaio in legno soletta a travi danneggiate con nuova realizzazione di struttura in legno lamellare armato alla muratura e con soletta collaborante in calcestruzzo armato.
IS10		Consolidamento strutturale mediante inserimento e/o sostituzione di catene metalliche, realizzate mediante slatoni di ancoraggio ad ingranio o a testata a seconda delle posizioni.

IS11		Consolidamento strutturale mediante inserimento di cordoli sommitali in muratura armata, adeguatamente ammassati alla muratura esistente attraverso chiusura con barretti in acciaio inox.
IS12		Rinforzo strutturale dei pannelli murari mediante realizzazione di intonaco armato con fasce in G-FRP, disposte lungo regole longitudinali, trasversali e diagonali.
IS13		Sostituzione e/o rifacimento delle coperture preesistenti, del tipo in falda a struttura lignea, spingenti sulle murature, mediante nuove soluzioni del tipo in legno lamellare.
IS14		Realizzazione di nuove murature per chiusura vani e/o nicchie esistenti o inserimento di nuovi pannelli murari per allineamento al nuovo layout architettonico.
IS15		Smontaggio e/o demolizione di superetazioni abusive o di porzioni di costruzione ad elementi strutturali per allineamento al nuovo layout architettonico.
IS16		Inserimento di nuove connessioni trasversali, impianto ascensore e/o scale, mediante utilizzo componenti in carpenteria metallica.
