Procedura aperta ai sensi dell'art. 60 del d.lgs. n. 50/2016 per l'affidamento dei servizi di **"Progettazione definitiva ed secutiva architettonica ed impiantistica e coordinamento della sicurezza in fase di progettazione per il completmento del recupero e la rifunzionalizzazione del Sacro Tempio della Scorziana in Napoli - Lotto B"**. CUP: B65F16000100002 cig: 7161731F5E

PROGETTO DEFINITIVO
Lotto B

Oggetto: ARCHITETTURA				tavola:	scala:
PROSPETTO SU VICO CINQUESANTI				0_D_AR_17	1:100
rev.:	descrizione:	controllato da:	approvato da:	formato:	data:
00	prima emissione				30 aprile 2019

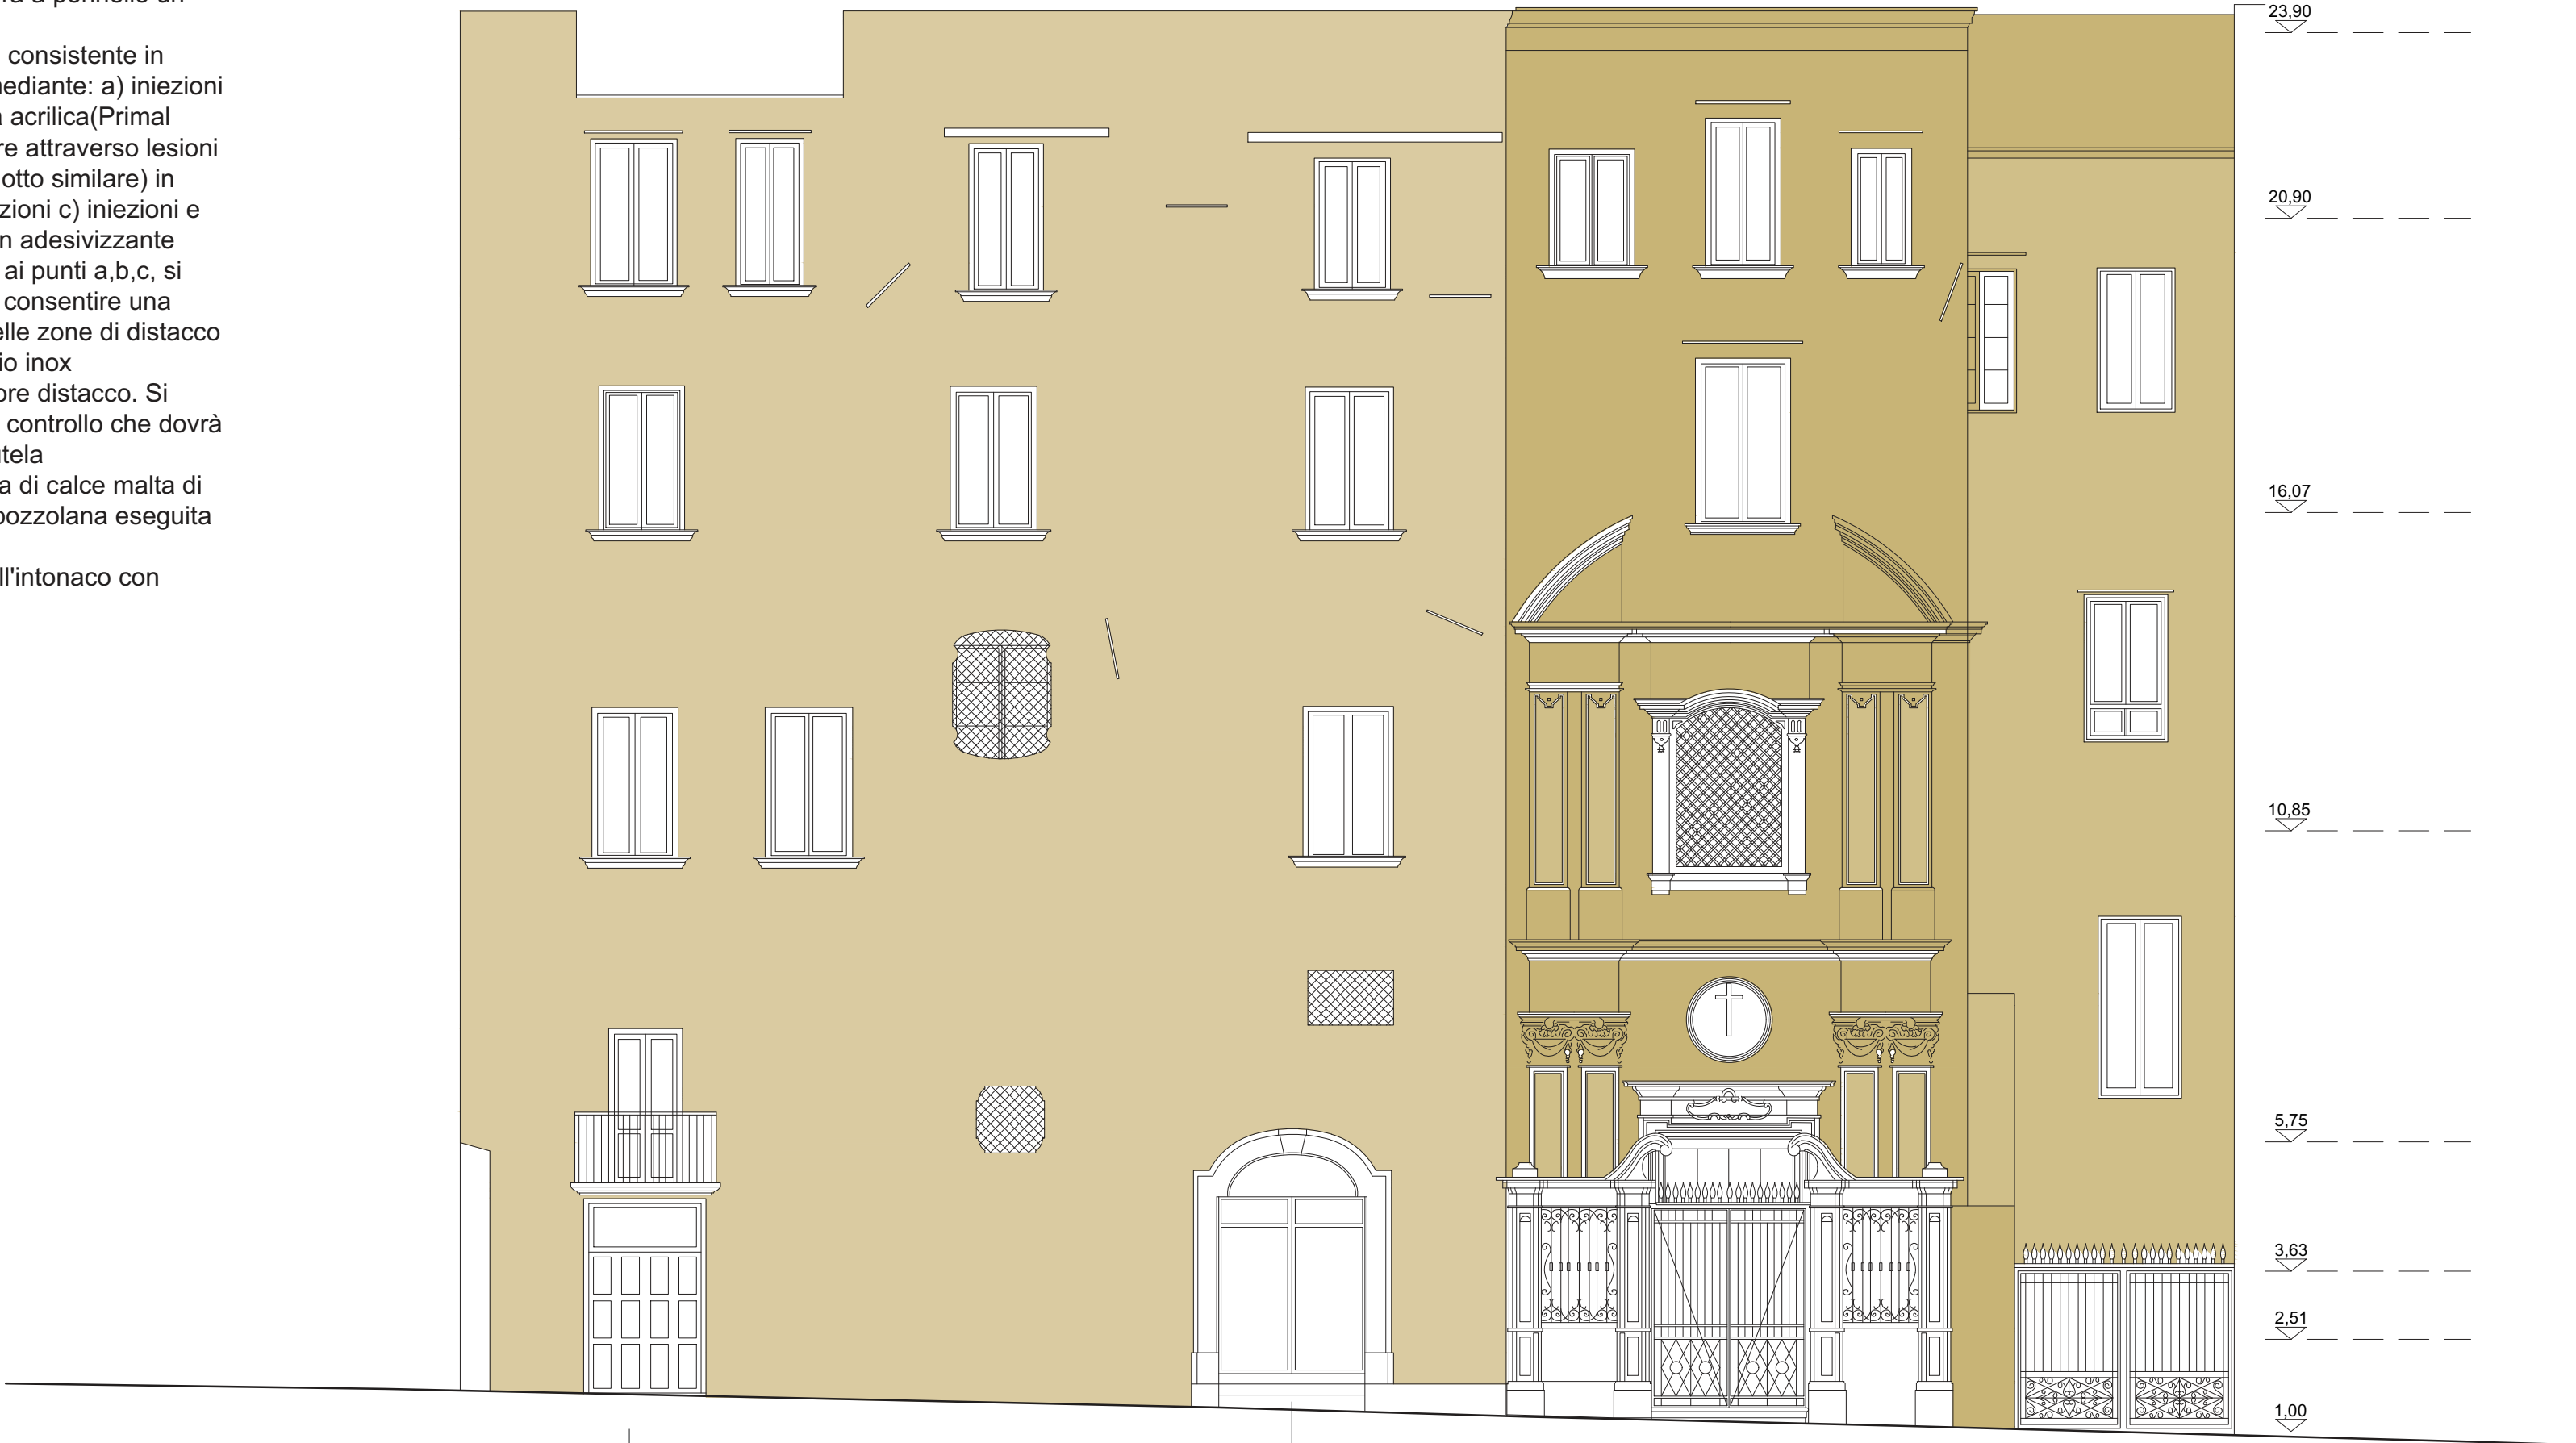
Prospetto su vico Cinquesanti

- *Recupero di portoni e portoncini in legno comprendente le seguenti lavorazioni:*
-Smontaggio della ferramenta e serramenta; scartavetratura delle pitture;
consolidamento e reintegrazione delle lacune con sostituzione di parti lignee non recuperabili con essenze della stessa natura dell'esistente; rimessa a squadro con staffe e/o sostituzioni di eventuali (cunei) perni in legno; stuccaggio di piccole lacune con stucco di polvere di legno della stessa essenza dell'esistente e legnate naturale; sverniciatura delle parti metalliche (anche di recupero da altri infissi simili non recuperabili), leggera spazzolatura, trattamento con convertitore di ruggine; rimontaggio delle ferramenta e serramenta; rimontaggio in opera dell'infisso
