Procedura aperta ai sensi dell'art. 60 del d.lgs. n. 50/2016 per l'affidamento dei servizi di **"Progettazione definitiva ed secutiva architettonica ed impiantistica e coordinamento della sicurezza in fase di progettazione per il completmento del recupero e la rifunionalizzazione del Sacro Tempio della Scorziata in Napoli - Lotto B"**. CUP: B65F16000100002 cig: 7161731F5E

## PROGETTO DEFINITIVO

### Lotto B

Oggetto:	<b>ARCHITETTURA</b>	tavola:	0_D_AR_18		scala:	1:100
rev.:	descrizione:	controllato da:	approvato da:	formato:	data:	
00	prima emissione				30 aprile 2019

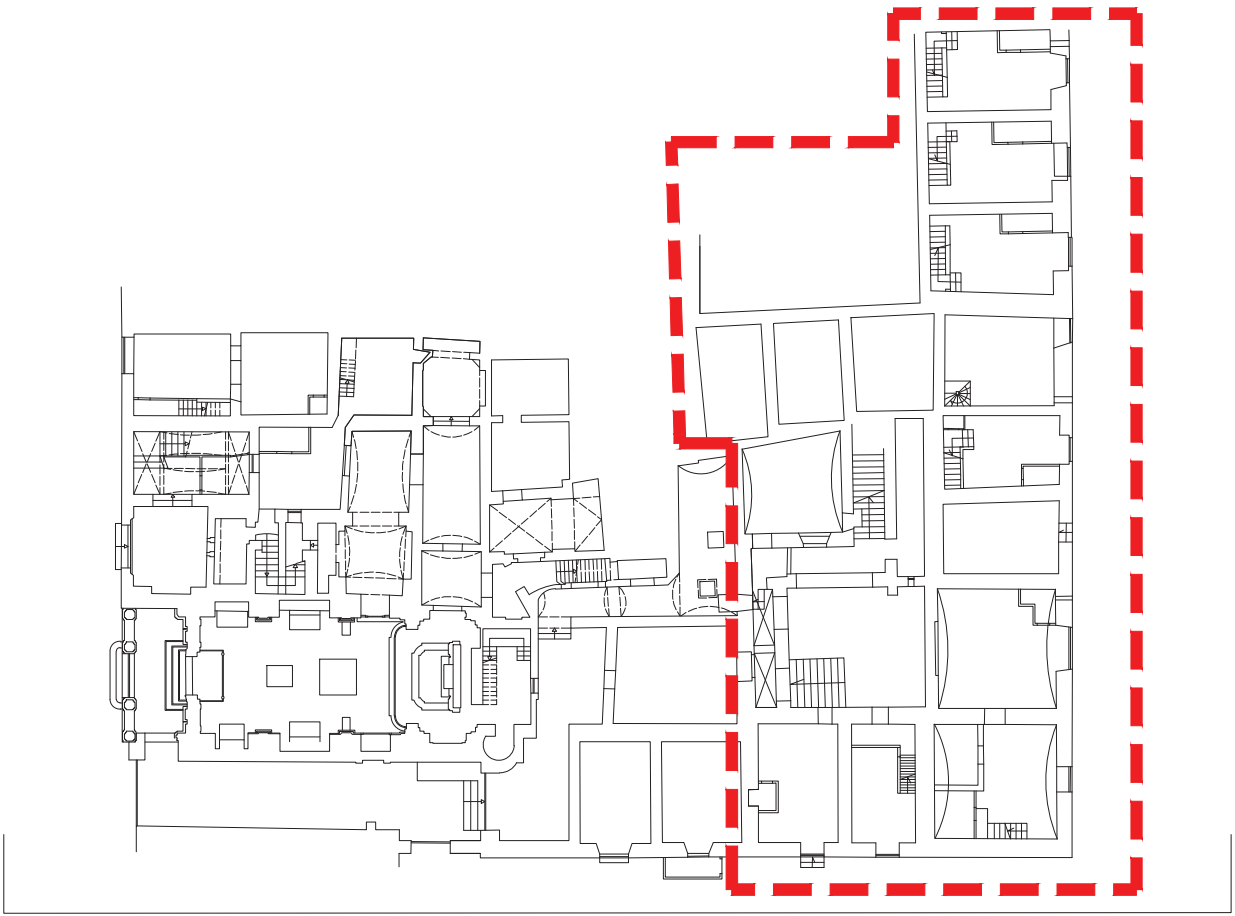
Prospetto su vicoletto Scorziata

Restauro, recupero e integrazione degli intonaci

- Pulitura della superficie dell'intonaco con acqua addizionata a Desogen al 5%, acqua satura di bicarbonato di ammonio ed eventuali impacchi di polpa di carta e caolino per assorbire i sali solubili presenti nell' intonaco. I sali di carbonati piùresistenti sono consumati meccanicamente a bisturi.
- Pulizia da radici e microrganismi: disinfestazione mediante applicazione di erbicida, estirpazione in profondità di radici dipiante infestanti, e rimozione manuale di microrganismi autotrofi ed eterotrofi.
- Consolidamento superficiale di intonaci, pietre e laterizi, previa spazzolatura e rimozione di depositi superficiali edeventuale fissaggio delle parti pericolanti, da valutarsi a parte, mediante applicazione di prodotto a base di eteri etilici dell'acido silicio, in due mani, la prima mediante una passata del prodotto impregnante e la seconda da applicarsi

- Consolidamento corticale dell'intonaco: Si consolideranno quelle parti di intonaco che non occorre demolire, ma che lo necessitano per decoesione rispetto alla superficie. Eliminate eventuali contaminazioni di sali, o attesa la convenienteasciugatura della parete in caso di presenza di umidità per infiltrazioni, si applicherà a pennello un prodotto consolidante.

- Restauro a fine di consolidamento e fissaggio di intonaci consistente in consolidamento e fissaggio dei distacchi di intonaco dalla muratura mediante: a) iniezioni e colature attraverso lesioni e piccoli fori già esistenti, di adatta resina acrilica(Primal AC33 o prodotto simile) in emulsione acquosa; b) iniezioni e colature attraverso lesioni e piccoli fori già esistenti,di adatta resina acrilica (Primal AC33 o prodotto simile) in emulsione acquosa addizionata a cariche inerti condiverse concentrazioni c) iniezioni e colature attraverso lesioni e piccoli fori già esistenti, di malta fluida con adesivizzante previa imbibizione dell'intonaco con acqua. Nelle suddette operazioni ai punti a,b,c, si intende compresa lapredisposizione di tutte le apparecchiature atte a consentire una lenta immissione ed una completa diffusione dei prodotti all'interno delle zone di distacco nonché eventuali operazioni di micro cucitura mediante perni in acciaio inox ovetroresina, per garantire il migliore ancoraggio nelle zone di maggiore distacco. Si intende inoltre compreso nel prezzo ognionere derivante dal costante controllo che dovrà essere effettuato durante le operazioni di iniezione e dall'estrema cautela

- Reintegrazione delle parti mancanti di intonaco con malta di calce malta di calce idraulica della stessa composizione delle esistenti o simile e pozzolana eseguita in sottosquadro.

- Consolidamento e/o protezione finale della superficie dell'intonaco con resina acrilica in soluzione al 3% e/o cere in emulsione acquosa.

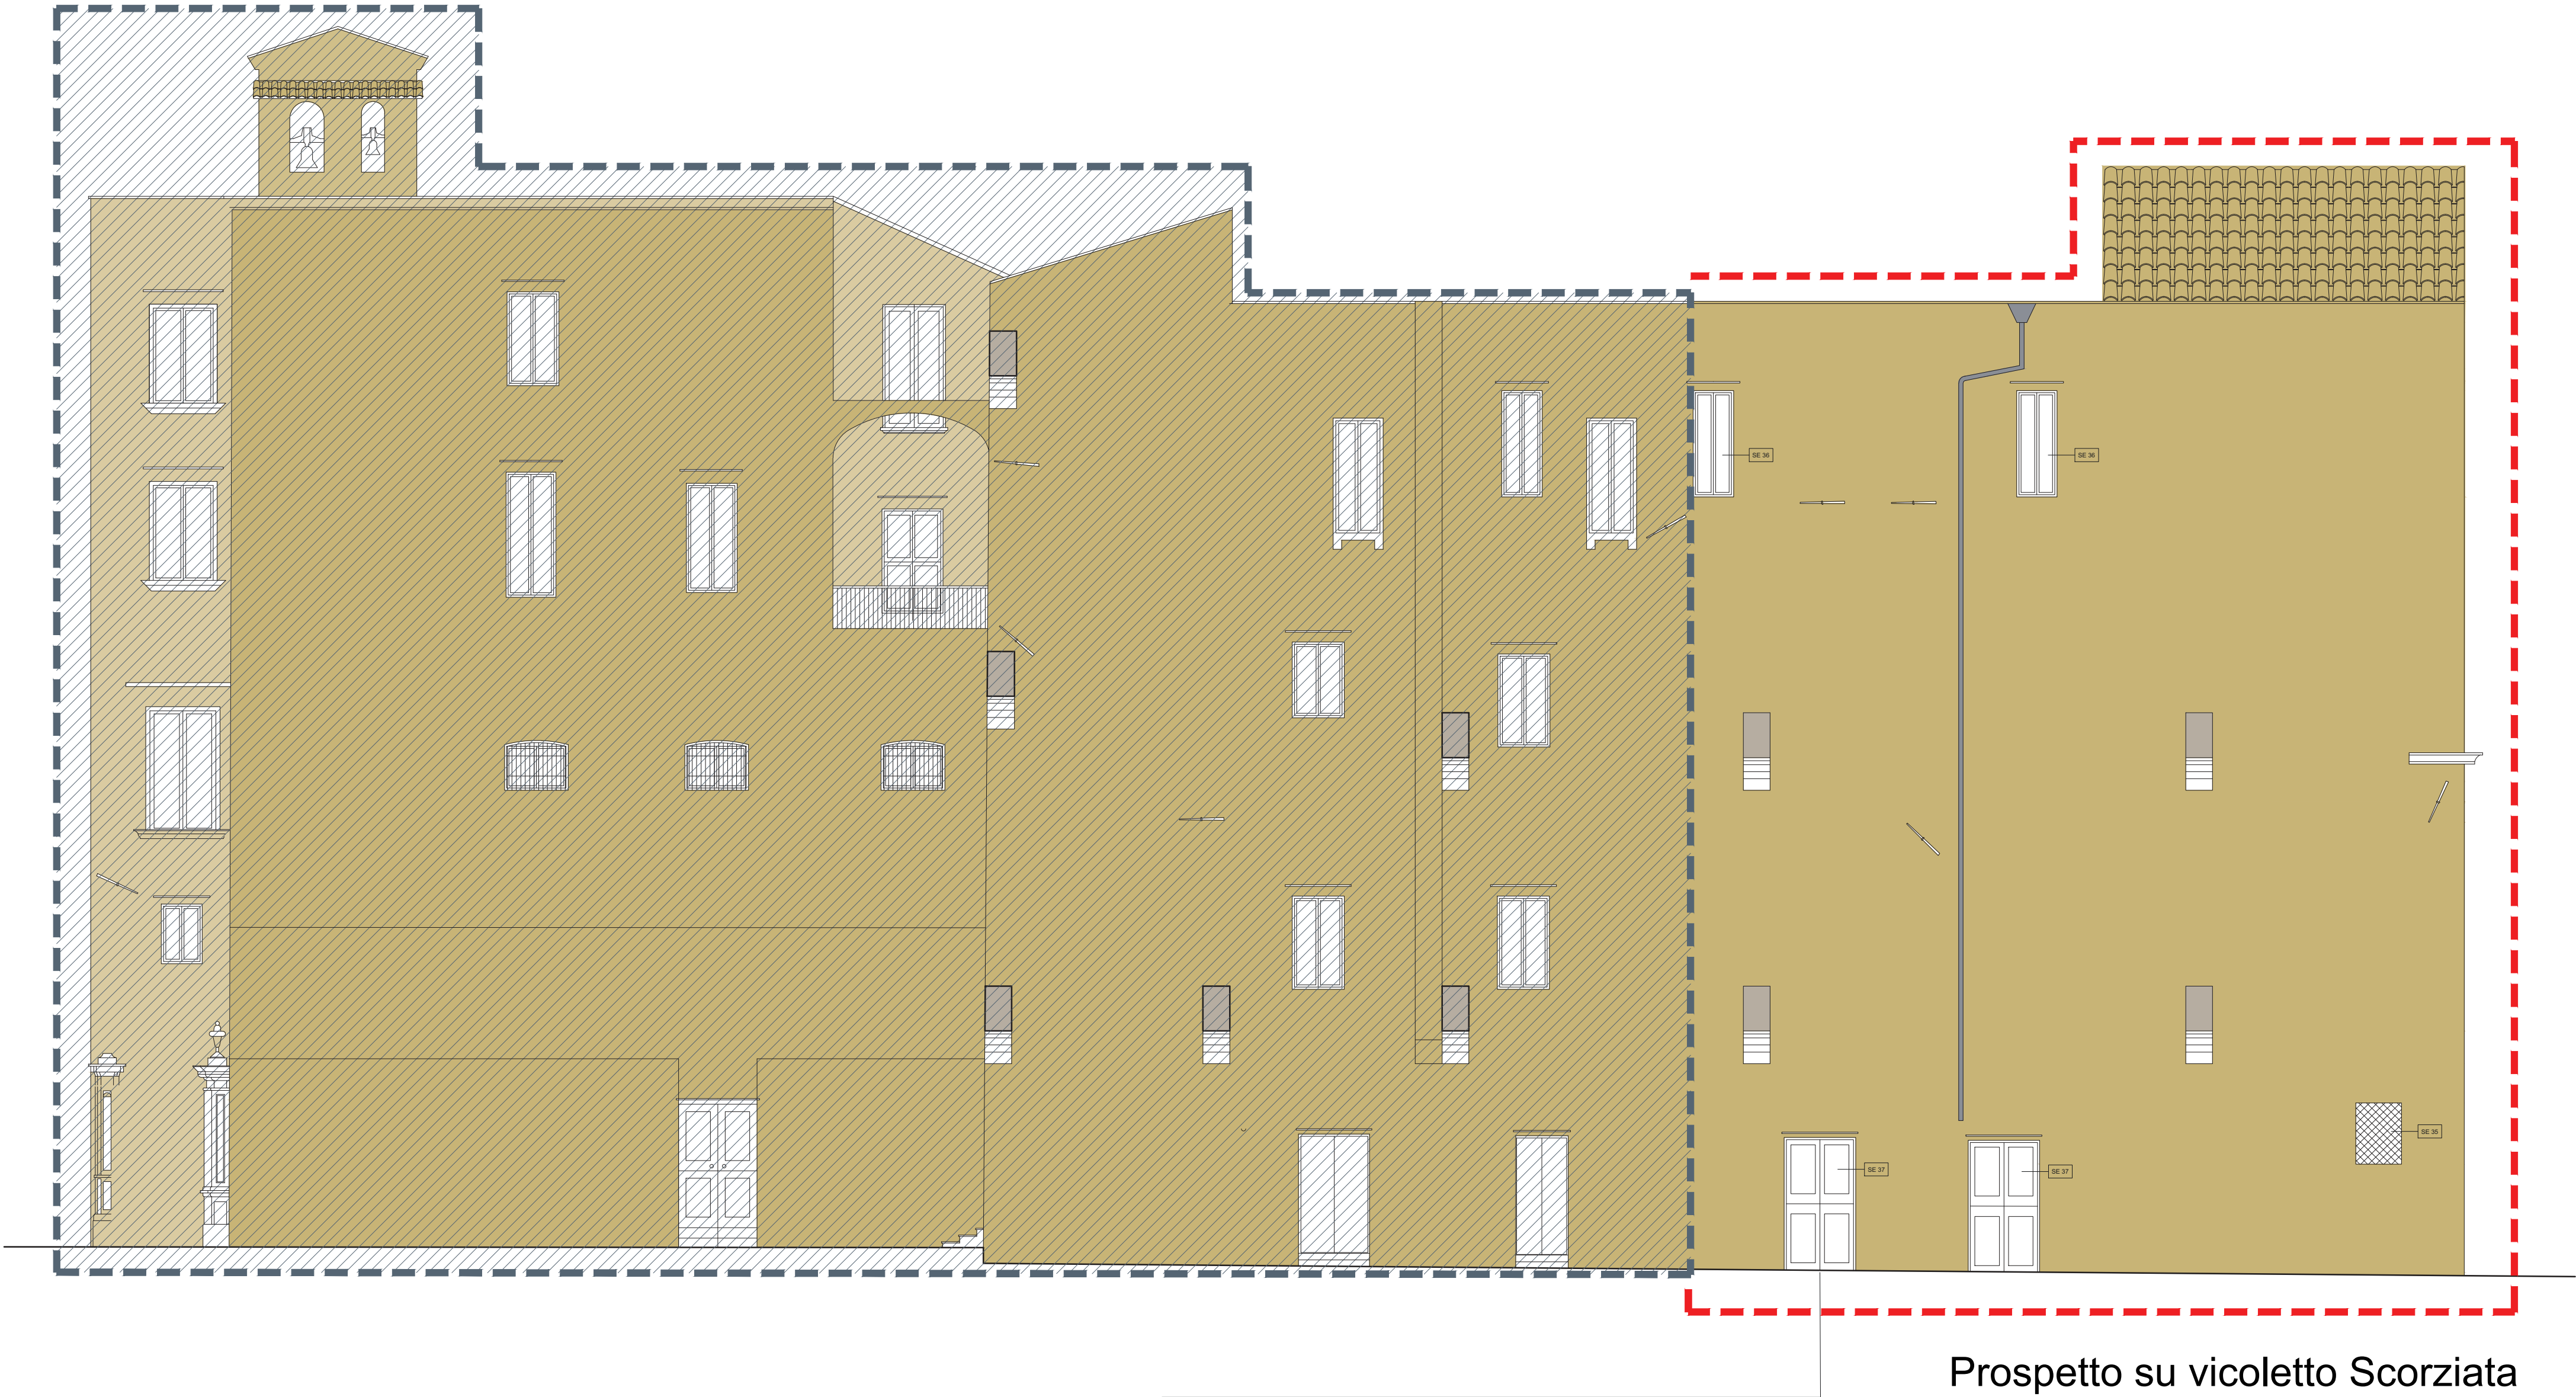
Prospetto su vicoletto Scorziata

- Recupero di portoni e portoncini in legno comprendente le seguenti lavorazioni:  
-Smontaggio della ferramenta e serramenta; scartavetratura delle pitture;  
consolidamento e reintegrazione delle lacune con sostituzione di parti lignee non recuperabili con essenze della stessa natura dell'esistente; rimessa a squadra con staffe e/o sostituzioni di eventuali ( cunei) perni in legno; stuccaggio di piccole lacune con stucco di polvere di legno della stessa essenza dell'esistente e legnate naturale; sverniciatura delle parti metalliche (anche di recupero da altri infissi simili non recuperabili), leggera spazzolatura, trattamento con convertitore di ruggine; rimontaggio delle ferramenta e serramenta; rimontaggio in opera dell'infisso
