## Relazione tecnica descrittiva e quadro economico

**OGGETTO:** Intervento di estrema urgenza da eseguire sull'area cortiliva della Scuola Viviani a ridosso del muro di contenimento, a seguito dello scivolamento in via del Marzano del paramento murario

# **DISSESTO DEL MURO SU VIA DEL MARZANO DI COMPETENZA DELL'ISTITUTO SCOLASTICO "VIVIANI"**

## **RELAZIONE GENERALE**

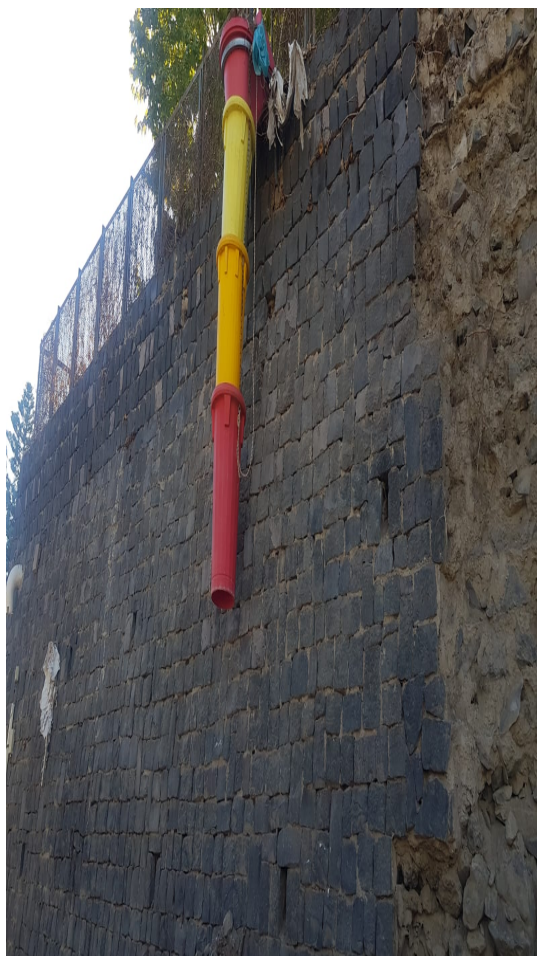
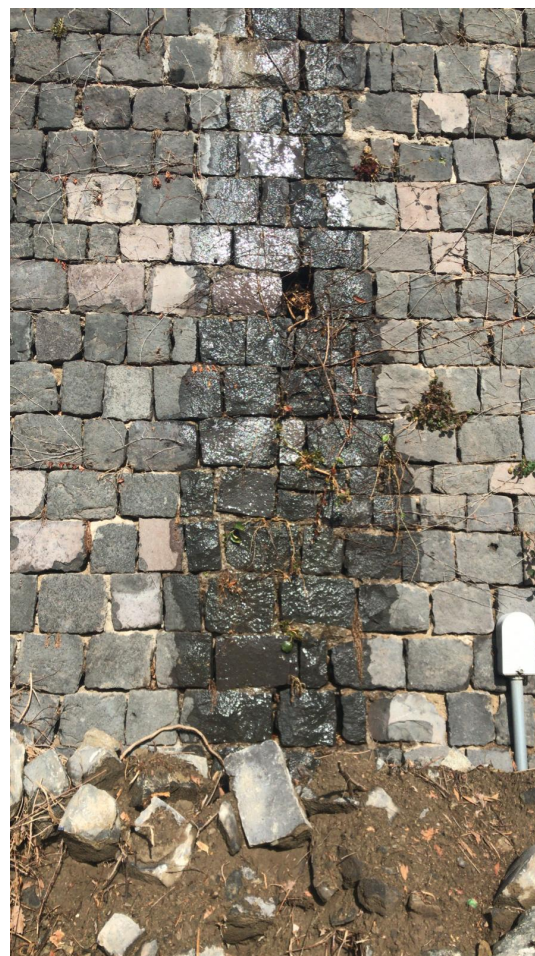
Quanto sopra descritto ha costituito la scaturigine del dissesto che, in maniera diffusa, affligge attualmente l'opera di sostegno aggettante su via del Marzano.

Al termine della fase di somma urgenza, eseguita da ditta individuata dalla Municipalità 1, il Servizio tecnico Scuole, al fine di individuare gli interventi definitivi per ripristinare le condizioni di sicurezza del muro e del paramento e consentire la riapertura al traffico veicolare e pedonale di via del Marzano, ha ritenuto indispensabile procedere ad una campagna di indagini geotecniche e conoscitive della geometria del muro, da affidare a tecnici specializzati. Oltre a ciò, sulla scorta di grafici progettuali risalenti all'epoca di costruzione del complesso, si è constatato che la parte sommitale del muro altro non era che un parapetto di protezione privo di funzioni di contenimento emergente rispetto all'originario piano di campagna per circa 1,30 m.

Rilevato che allo stato attuale il piano di campagna si attesta alla quota sommitale del parapetto, si è reso necessario ai fini della sicurezza, procedere anche alla rimozione e

trasporto a discarica autorizzata di tutto il materiale di riempimento accumulatosi per mc 400 circa, gravante sull'area prospiciente il predetto parapetto, al fine di eliminare l'azione spingente.
