RELAZIONE TECNICA GENERALE

**Manutenzione straordinaria di tratti ammalorati di Via
Acton (tratto in cubetti) e Via Cesario Console**

Comune di Napoli – I Municipalità.

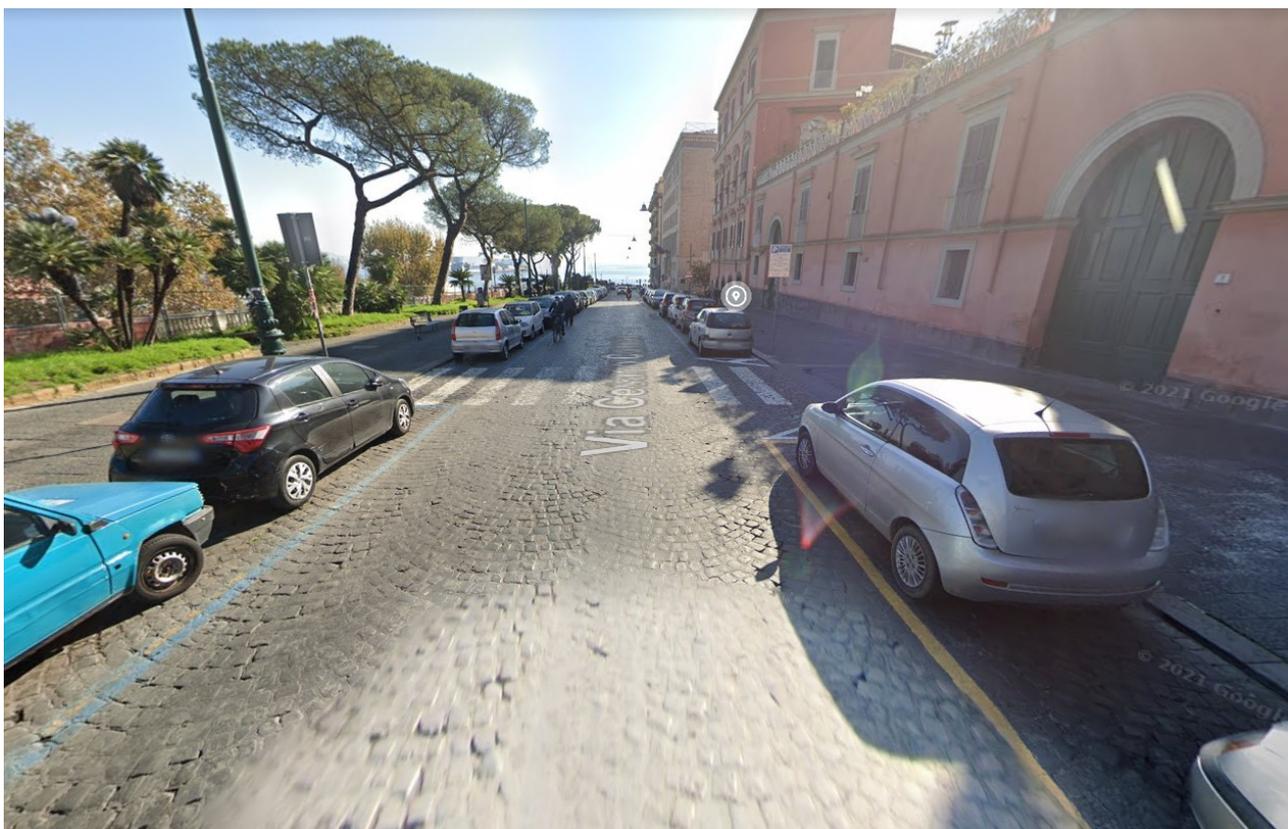
FOTO N. 01 – VIA CESARIO CONSOLE

Presumibilmente da tempo considerevole non vengono eseguiti drastici interventi di manutenzione; infatti, le uniche operazioni eseguite nel corso dei decenni sono quelle riportabili alla colmatura di buche e avvallamenti eseguiti in situazioni di emergenza, a salvaguardia della incolumità della utenza; la piattaforma stradale presenta, quindi, avvallamenti, sconnessioni e buche in tratti localizzati.

Il pessimo stato della pavimentazione stradale in tali tratti, non consentendo un corretto deflusso delle acque negli impianti di captazione, produce ristagni, allagamenti e vaste pozzanghere, rendendo difficoltoso e problematico anche il passaggio dei pedoni, che vengono investiti dagli spruzzi d'acqua sollevati dalle autovetture in transito.

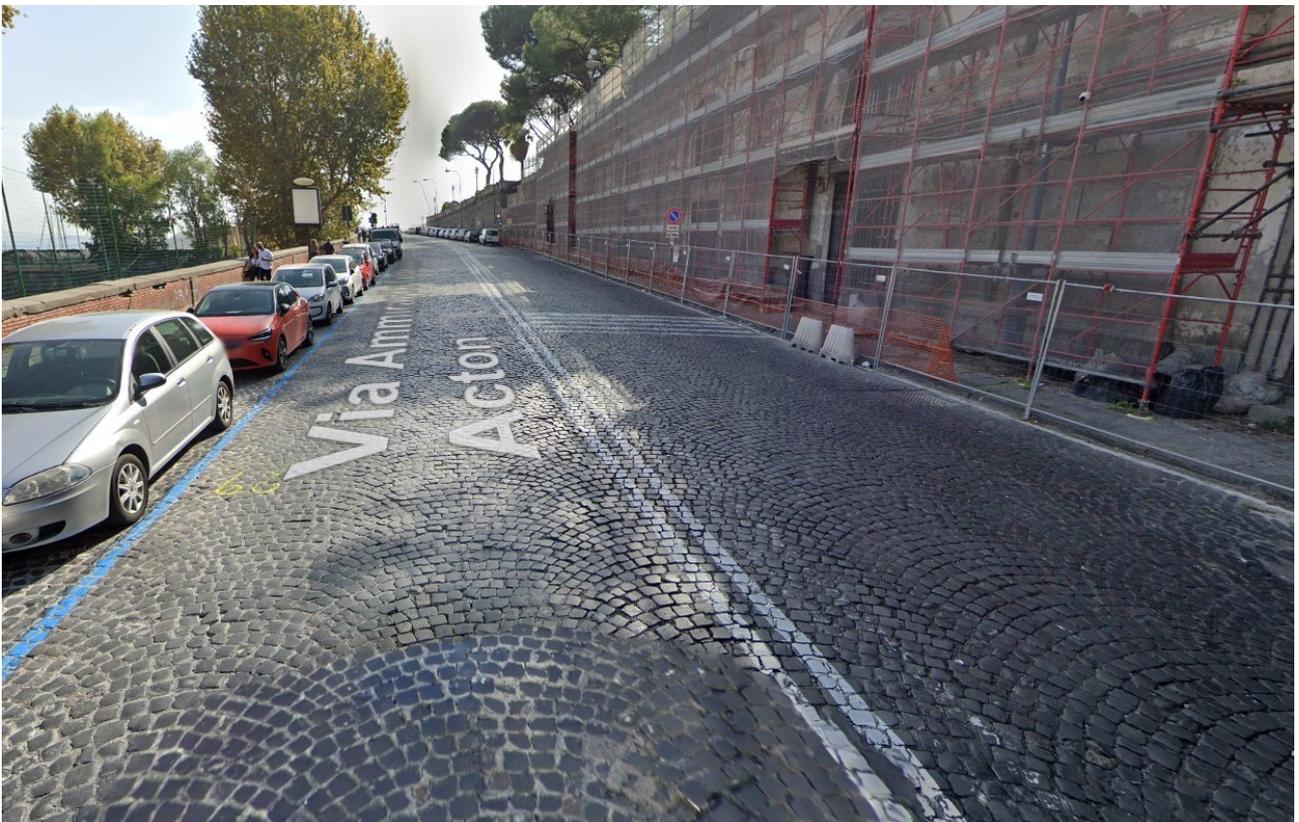
FOTO N. 03 – VIA ACTON

Il capostrada delle via, percorse quotidianamente da intensi flussi di traffico anche pesante, presenta una pavimentazione in cubetti di porfido dimensione 10x10x12 cm.
