RELAZIONE TECNICA GENERALE

Manutenzione straordinaria di Via Cardarelli, Via Semmola e Via D'Antona

Comune di Napoli – V Municipalità.

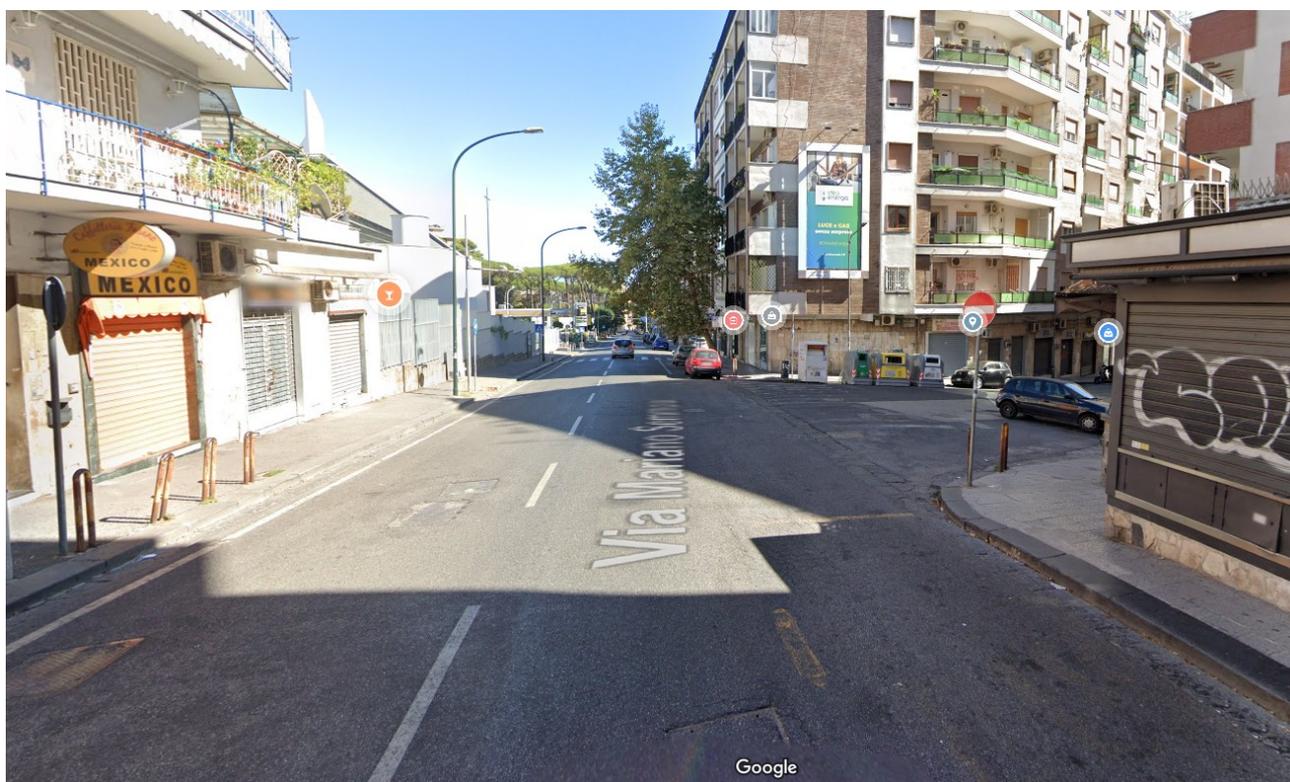
FOTO N. 01 VIA SEMMOLA

Presumibilmente da tempo considerevole non vengono eseguiti drastici interventi di manutenzione; infatti, le uniche operazioni eseguite nel corso dei decenni sono quelle riportabili alla colmata di buche e avvallamenti eseguiti in situazioni di emergenza, a salvaguardia della incolumità della utenza; la piattaforma stradale presenta, quindi, avvallamenti, sconnessioni e buche.

Il pessimo stato della pavimentazione stradale in tali tratti, non consentendo un corretto deflusso delle acque negli impianti di captazione, produce ristagni, allagamenti e vaste pozzanghere, rendendo difficoltoso e problematico anche il passaggio dei pedoni, che vengono investiti dagli spruzzi d'acqua sollevati dalle autovetture in transito.
