**Progetto Esecutivo**  
COMPLESSO DI SAN LORENZO MAGGIORE  
"Lavori di consolidamento e restauro del complesso storico di Napoli - valorizzazione sito UNESCO"

Codice elaborato: ESE\_RI\_01\_Rev.02

Titolo: FACCIATA CHIESA - RILIEVO MATERICO E DEL DEGRADO

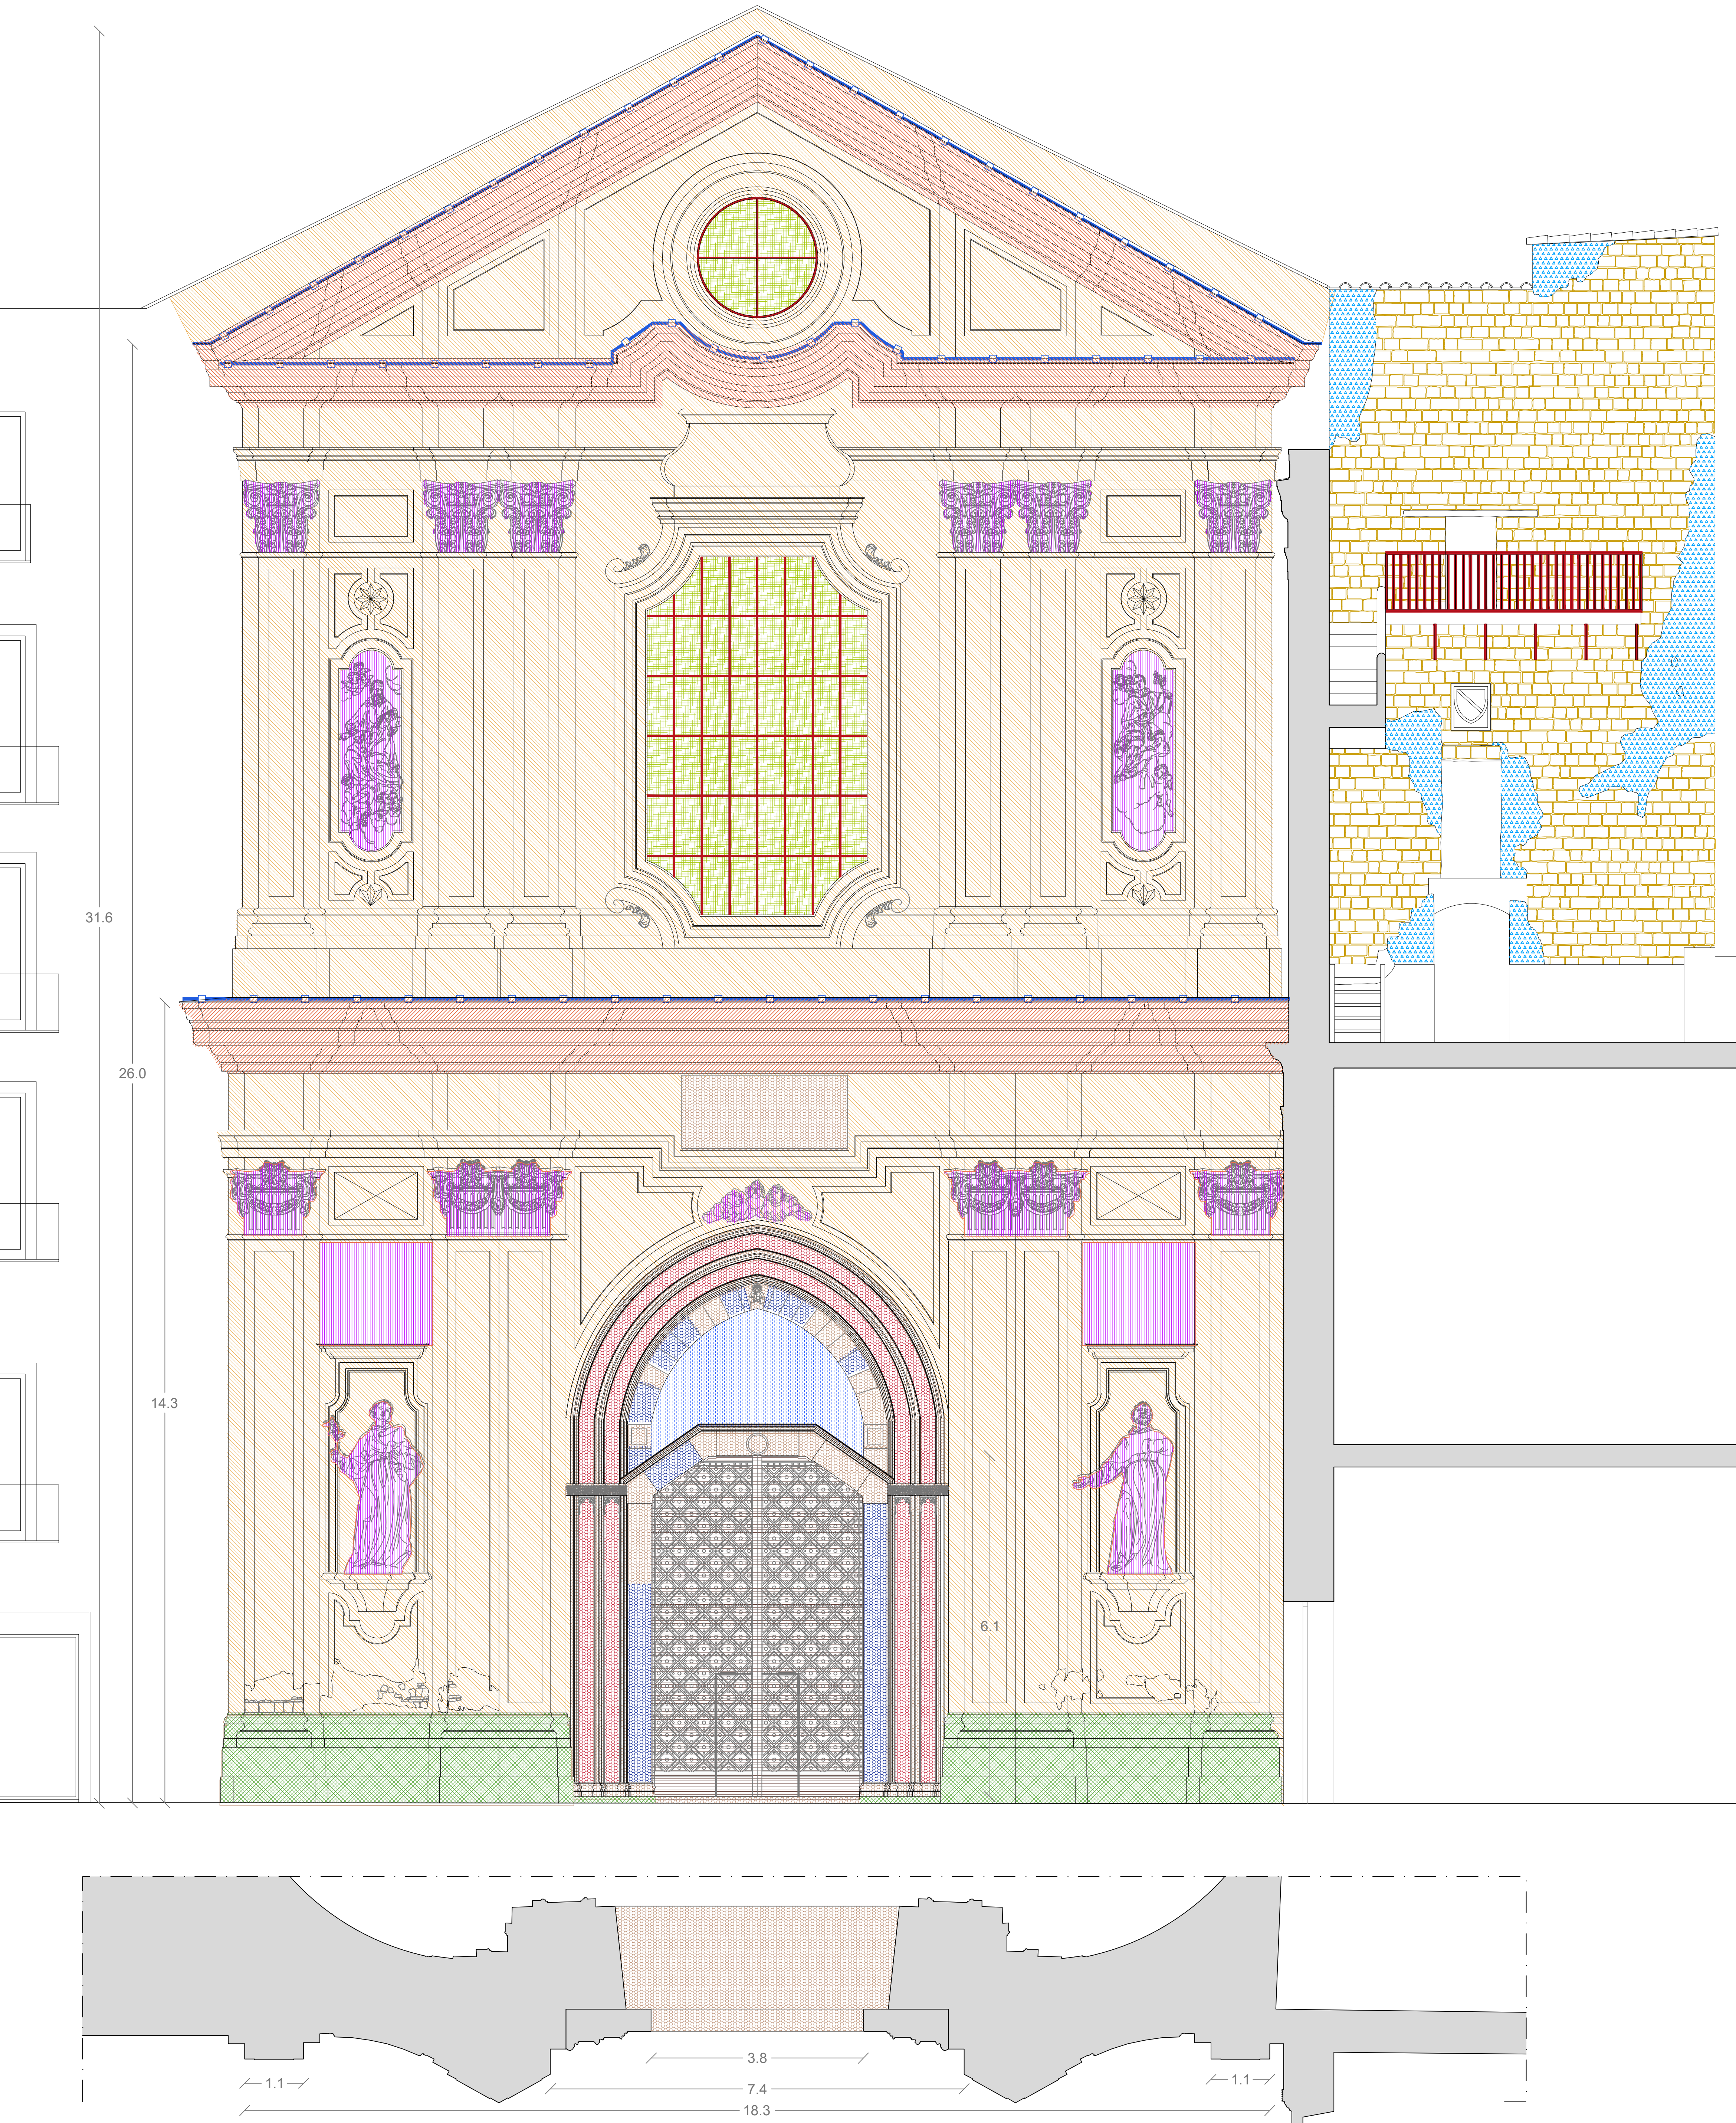
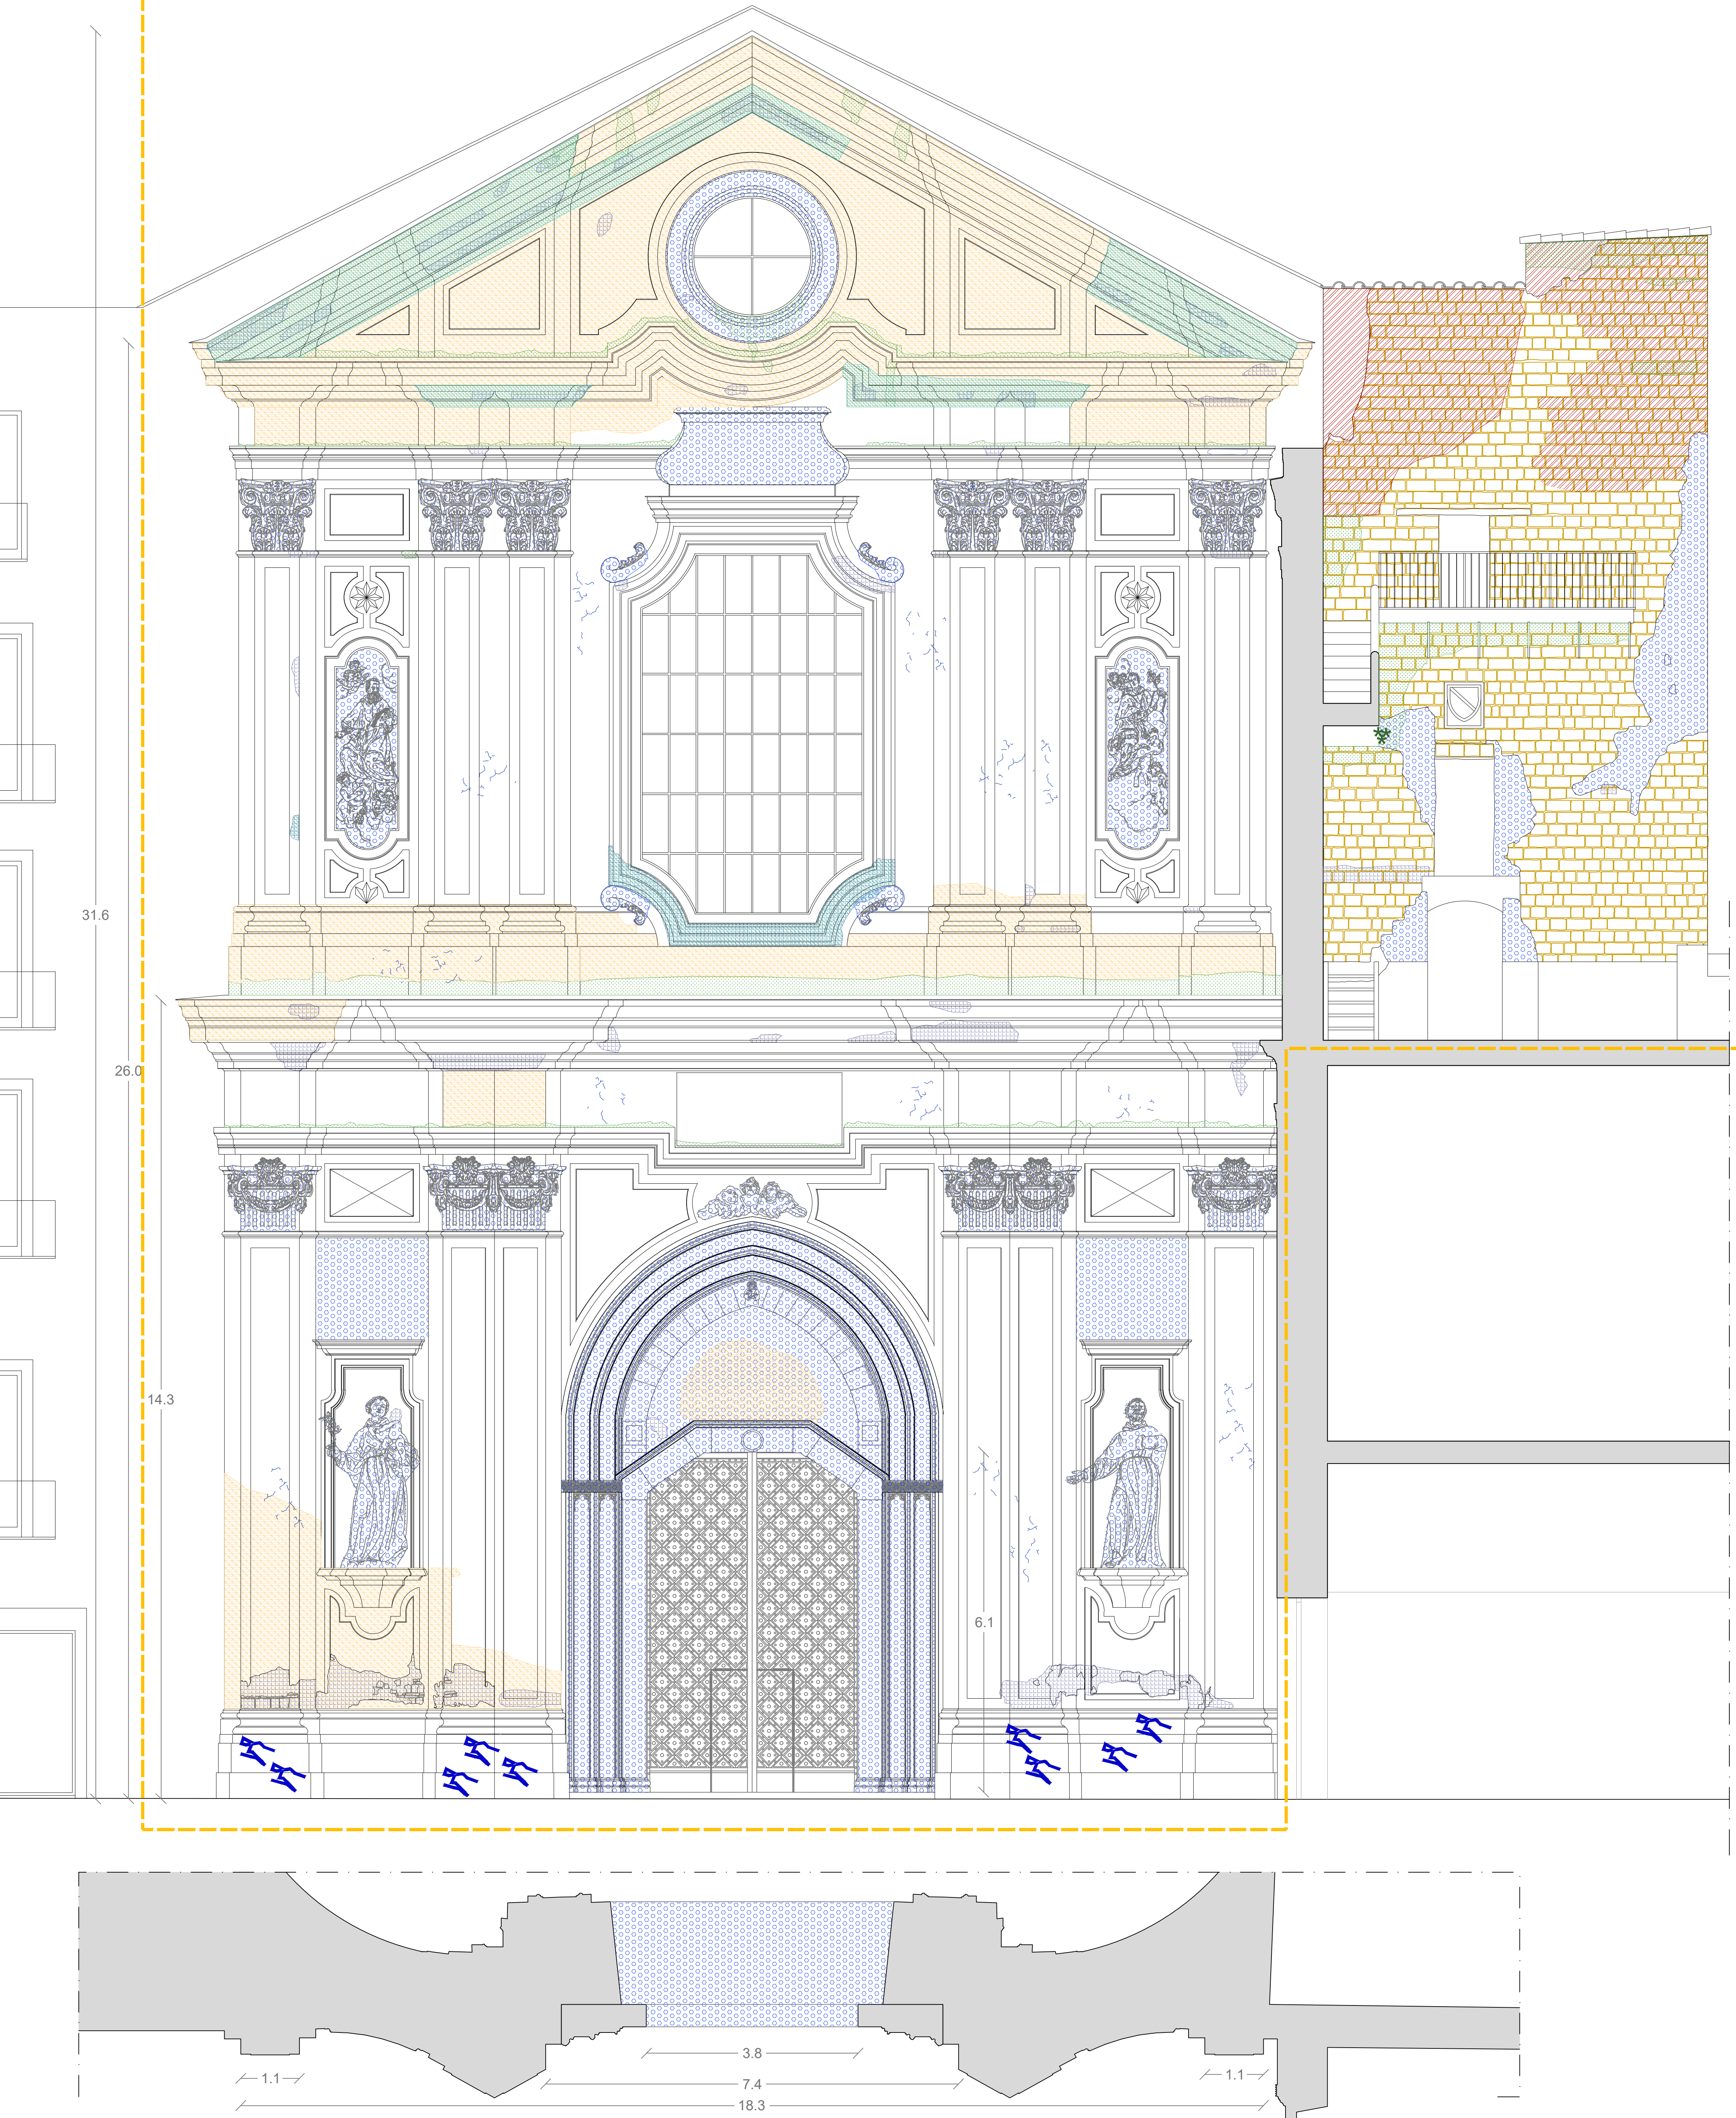
- MARMO - bianco carrara
- MARMO - bardiglio
- MARMO - rosso di Sicilia
- PIPERNO
- STUCCHI IN GESSO
- CORNICI IN STUCCO CON CHIODATURE METALLICHE
- INTONACO A STUCCO
- INTONACO DIPINTO
- INTONACO LISCIO
- MURATURA IN TUFO
- VETRO
- LEGNO
- ARDESIA
- ELEMENTI METALLICI

- ALTERAZIONE CROMATICA
- DISGREGGAZIONE
- EROSIONE
- FRATTURAZIONE / FESSURAZIONE
- MANCANZA
- PATINA
- PATINA BIOLOGICA
- PRESENZA DI VEGETAZIONE
- GRAFFITI VANDALICI
- DEPOSITO SUPERFICIALE DIFFUSO SU TUTTE LE SUPERFICI
